全地連「技術フォーラム 2021」大阪

全地連「技術フォーラム 2021 Web 技術発表会」

論 文 集

一般社団法人全国地質調査業協会連合会

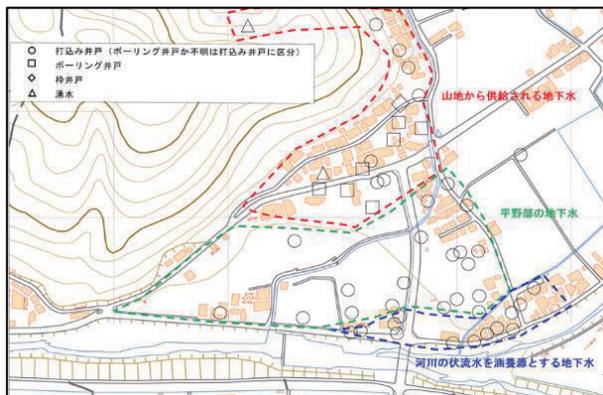
図-6 地下水流動系統区分図 (国土地理院地図<sup>1)</sup> に加筆)

(1)~(4)より、この地域は地下水流動状況から3つに区分される。作成した系統区分図を以下に示す(図-6)。

赤色で囲まれた範囲は、ボーリング井戸が分布し、水温・電気伝導度が低く、pHが高い傾向がある。したがって、地下水が山地から供給されていると考えられる。

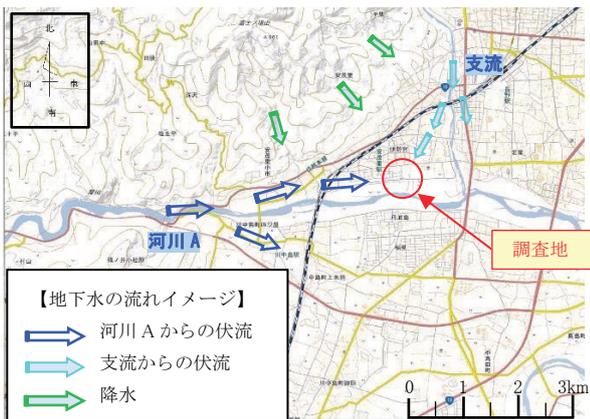
図-1 調査地の地下水供給機構の概念図<sup>1)</sup>

調査地は、西部山地から東流する河川Aが形成した扇状地の上～中部に位置するとともに、北から流下する支流が形成した扇状地の扇端部にも位置する。一般に扇状地の地下水は扇頂部で下向き、扇端部では上向きの流れを有することから、調査地周辺では支流扇状地の深層地下水が供給されている可能性も考えられる。このほか北西側の山地部が形成する小河川が平地内に流れ込んでいるが、このような低山の表流水は扇状地面に降る雨と一緒に「降水」として涵養源のひとつとなる(図-1)。

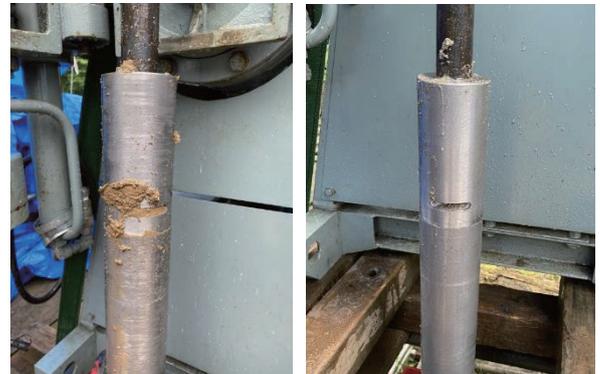
図-5 センサー電極部のスライム堆積状況（左側は粘土質、右側は砂質）

堆積によって大きなノイズが発生し、計測不可に陥ることがあった。特に粘土質の地盤付近では顕著であった。

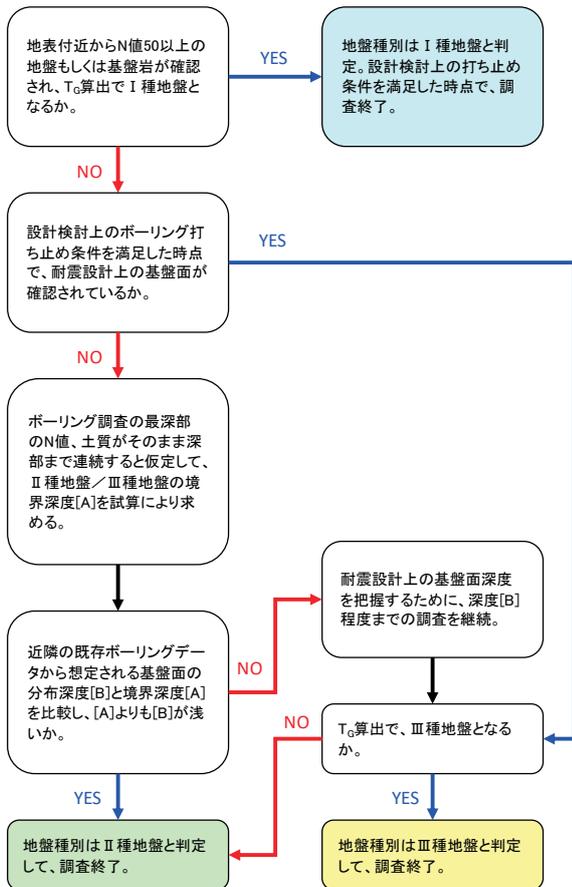
図-2 ボーリング調査深度内で基盤面が確認されない場合の地盤種別判定の調査フロー(案)

そのような状況の中で、設計検討上の打ち止め条件が満たされているに関わらず、地盤種別を判定するためだけに耐震設計上の基盤面を深い深度まで探しに行くことを回避する手法として、以下のような調査のフローを検討した。

検討のポイントとしては、設計検討上の打ち止め条件が満たされた段階で耐震設計上の基盤面が把握できていない場合に、ボーリング調査の最深部のN値、土質がそのまま深部まで連続すると仮定して、II種地盤/III種地盤の境界深度[A]を試算により求め → 近隣の既存ボーリングデータから想定される基盤面の分布深度[B]と境界深度[A]を比較し、[A]よりも[B]が浅い場合には、その他の打ち止め条件が満たされた段階でII種地盤と判断して調査終了とするところにある。

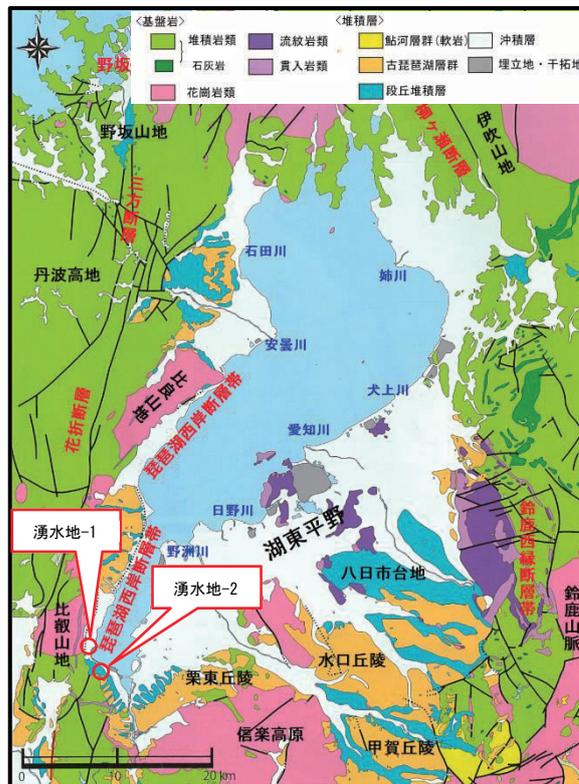
図-2 近江盆地の地質図<sup>1)</sup>

近江盆地は琵琶湖西側の湖西部、琵琶湖東側の湖東部では地形や地質的な特徴が大きく異なる。

湖東部は野洲川や日野川などの河川営力により形成された沖積平野が発達する。一方、湖西部は安曇川下流域を除き大きな低地はなく、山麓は台地や扇状地が発達し、湖岸に狭い沖積低地が分布する。

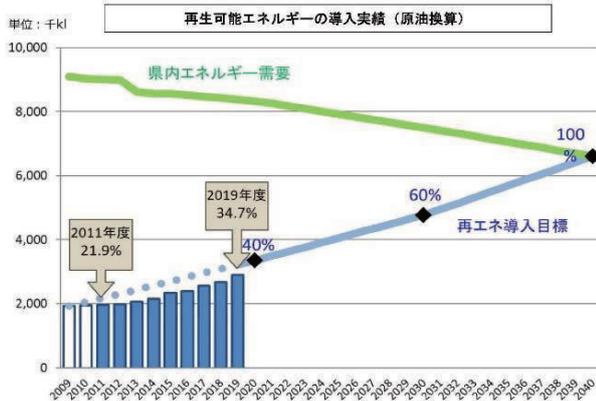
図-1 福島県内の再生可能エネルギーの導入実績<sup>1)</sup>

福島県の再生可能エネルギー導入実績を図-1に示す。2019年度において34.7%の導入となっている。

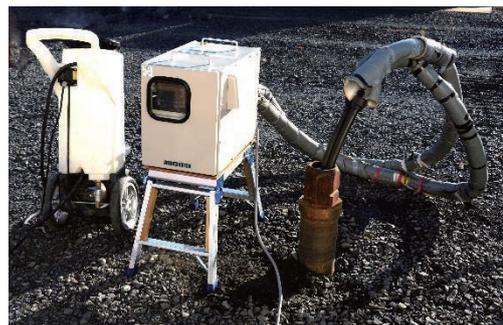
写真-1 TRT測定状況

サーマルレスポンス試験は、熱応答試験とも呼ばれ、地中熱ヒートポンプシステムの設計において必要となる地盤の見かけの有効熱伝導率 $\lambda_a$ と地中熱交換器の熱抵抗を求めるために行うものである。今回は、ボアホール型地中熱交換器に対する加熱法による熱応答試験の標準試験法である一定加熱・温水循環方式熱応答試験(TRT)技術書<sup>4)</sup>に準拠して実施した。これは省エネ基準に基づく建築物の一次エネルギー消費量のプログラム<sup>5)</sup>の入力値である地盤の有効熱伝導率 $\lambda$ を求めることが出来るものである。用いた熱応答試験機は、(株)アグリクラスター製のAGC-003で、2017年2月15日にNPO法人地中熱利用促進協会から発行されたTRT装置認定申請の手引き<sup>6)</sup>に則って認定されたものである。

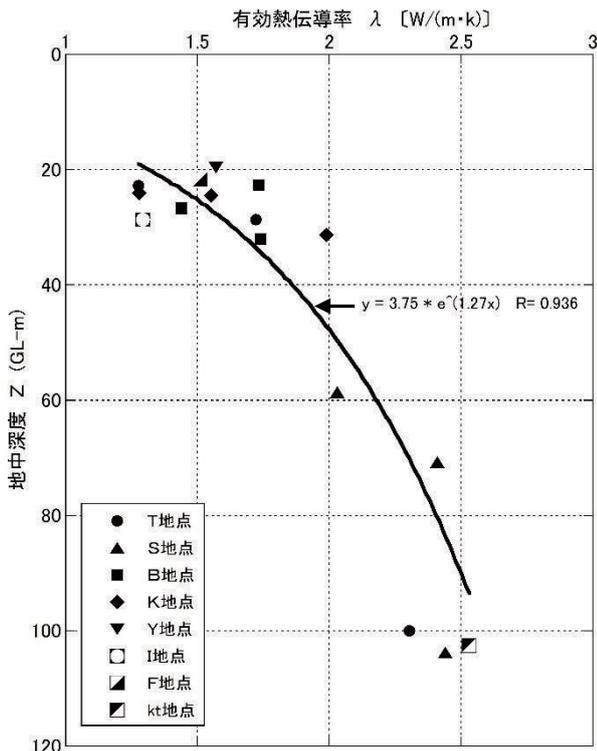
図-4 ボアホール深度と有効熱伝導率の関係

深度22.79m と深度102.60m の有効熱伝導率の比は、1.98倍であり、深度の比が4.5倍であるものの深度増加による有効熱伝導率λの増加は、小さいことが分かる。

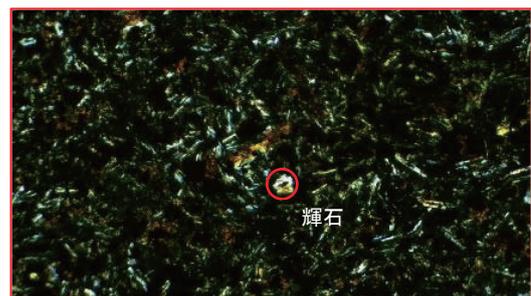
写真-4 偏光顕微鏡写真(クロスニコル)

写真-4, 5より、主に斜長石(全体にある青白い鉱物)や輝石で出来ており、茶色い部分は輝石が分解して出来た鉄緑泥石や、風化・変質して出来た褐鉄鉱となっている。

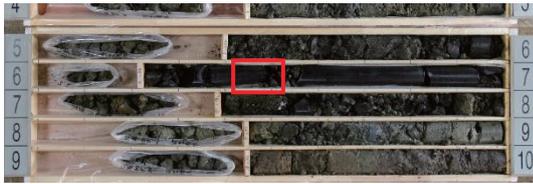
写真-6 薄片サンプル採取箇所

(2) BP.3(6.5~6.6m): 玄武岩の礫

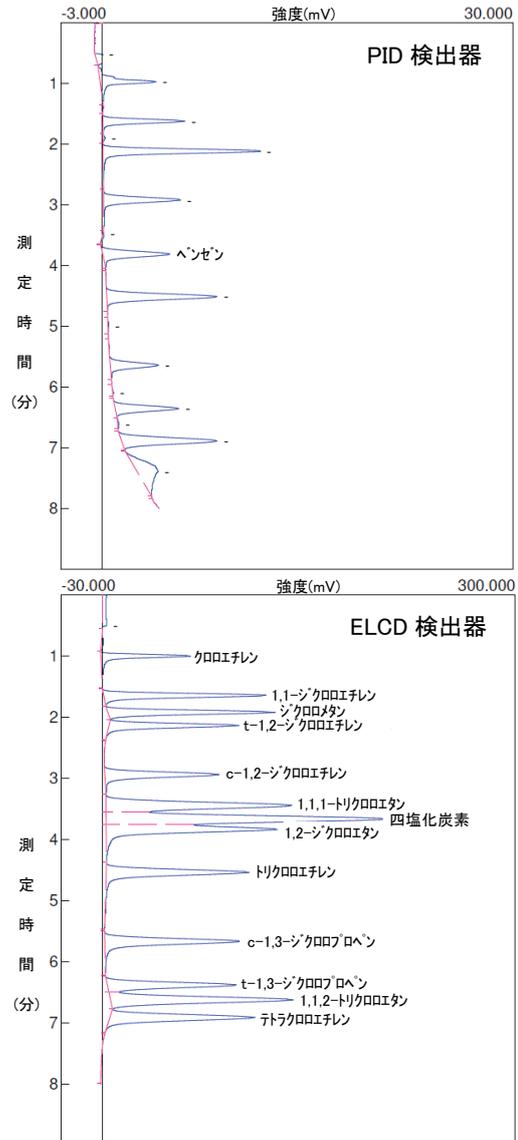
図-1 上段：窒素、混合標準ガス ベンゼン(0.5mL/m<sup>3</sup>)  
下段：窒素、混合標準ガス その他(1mL/m<sup>3</sup>)

測定の結果、分析対象項目では明瞭なピークが得られており、ピークの分離性能は良好であった。

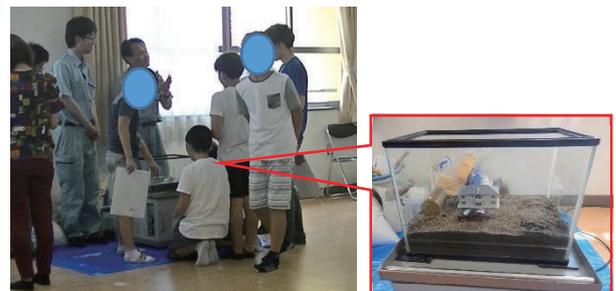
写真-2 液状化実験の様子

冒頭の座学に続いて、座学の中で説明した液状化現象の実験を行った（写真-2）。実験に液状化を用いた理由として、手近な材料で繰り返し実験可能であり、視覚的にも液状化前後の変化が判り易いところで選択している。液状化実験は、水槽の中に砂を入れて水で飽和させ、振

動台で揺らして液状化を再現した。なお、砂の中に予め埋めたピンポン球や家などの模型を設置し、液状化したことで構造物が受ける影響を説明した。

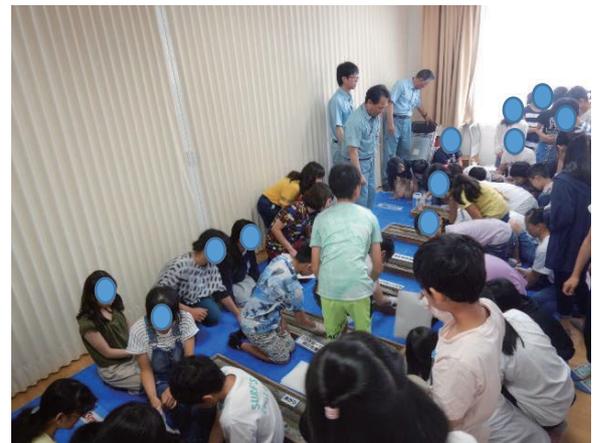
写真-3 ボーリングコア観察状況

最後に、近傍で実施したボーリングコアを並べ、粘土・砂・礫・岩盤の硬さや感触の違いについて、ボーリングコアに触れてもらいながら学校周辺の地質の成り立ちを紹介した（写真-3）。

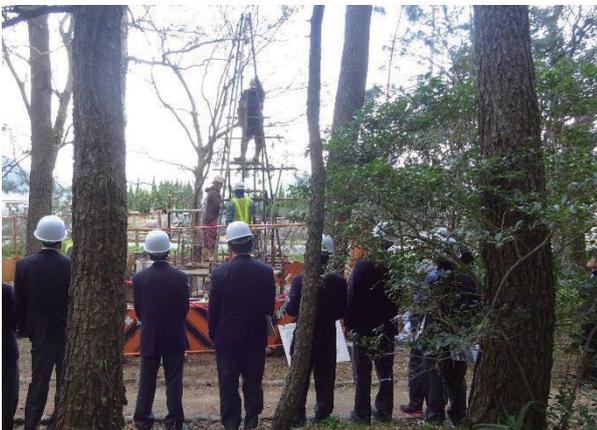
写真-4 ボーリング作業見学状況

対象年齢を上げたことで、小学生のときは安全面を考慮して実施を見送りしたボーリング現場作業の見学を実施した（写真-4）。現地ではパネルや資料を用いて、社会資本整備におけるボーリング調査の役割、掘削方法、地盤強度の調査方法、掘削ツール等、より具体的に地質調査の内容を説明した。

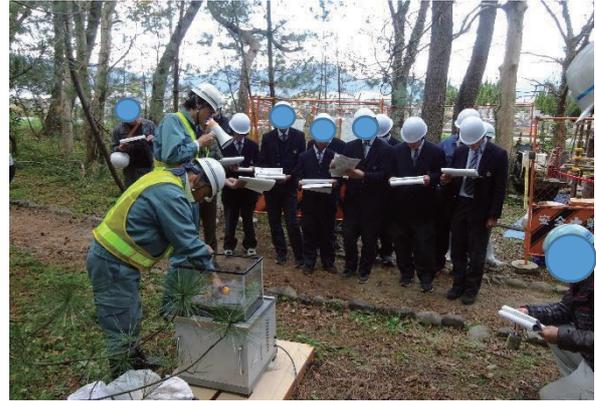
写真-5 液状化実験の状況

実験は、小学生の課外授業と同様に、液状化実験を実施した（写真-5）。ただし、液状化などの地盤問題をより

身近に感じてもらうことを狙いに、液状化実験には現地で採取した砂を用いた。

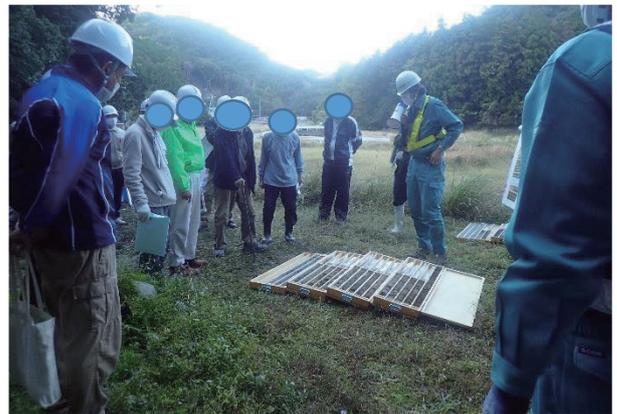
写真-6 周辺地域のボーリングコア観察状況

当該地点で採取したボーリングコアを展示し、地域の地質について紹介した（写真-6）。ここでは、支持地盤となり得る地層や液状化や沈下などの地盤問題の可能性のある地層など、地質技術者の観点から具体的に説明した。
