ボーリング調査時の新たな騒音対策の試みと実施上の問題点について

株式会社 KGS ○柳澤 拓哉  
久保下 隆文

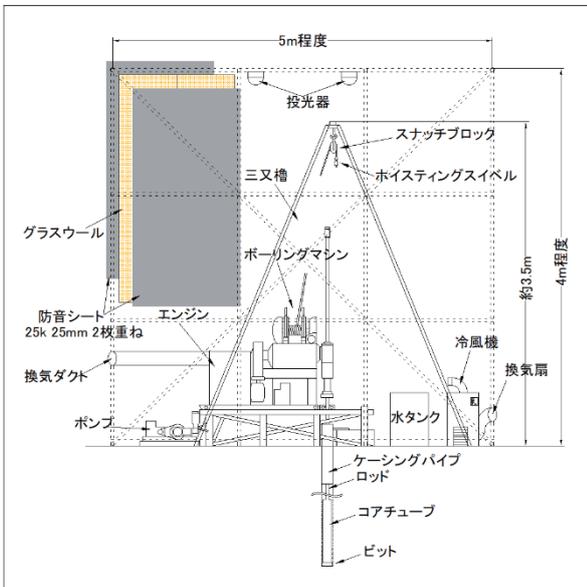
図-1 作業ヤードの側面模式図

図-1に作業ヤードの模式図を示す。

作業ヤードは縦横約5m、高さ約4mの範囲を単管パイプで囲うボックス状とした。ヤード周囲は二重防音シートで覆い、シートの間にグラスウール生材を挟み込むことで防音効果の向上を図った。

このグラスウールは、一般的に断熱材として利用されるが、一定の吸音効果も有していると考えられ、調達・加工が容易であるため、採用に至った。

また、天井には降雨時の対策のために補強用の板を設置し、端には水抜き穴を通した。

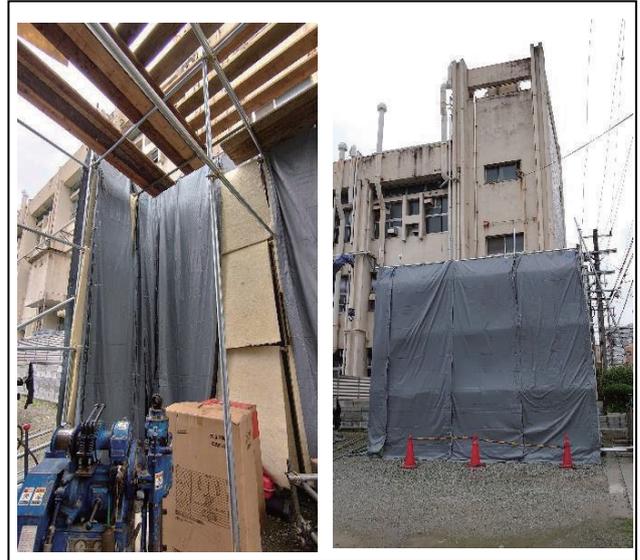
写真-1 騒音対策状況  
左:設置状況 右:対策全景

写真-1に騒音対策壁施工時の状況写真を示す。

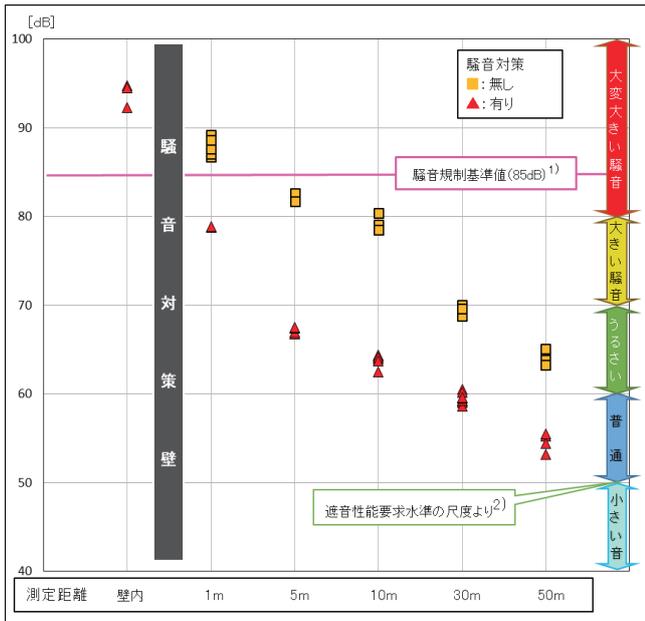
図-2 騒音測定結果

図-2に騒音測定結果を示す。

縦軸が音の強さデシベル (dB)、横軸が作業ヤード端からの距離 (m) を表す。

▲が騒音対策有り、■が騒音対策無しを示す。なお、測定距離「壁内」は、ボーリングマシンの直近にて測定を行った値である。

騒音対策壁内の測定では95デシベル(dB)程度を記録しており、「極めてうるさい」音量を示している。騒音対策壁外へ出ると、騒音規制基準を下回る80デシベル(dB)程度を記録しており、壁直近においても音の減衰効果は高いことがわかった。

対策壁から30m 離れると、住宅地内の音量(50~60dB)と同程度となり、対策効果を実感できた。

全体の測定値それぞれを比較してみると、騒音対策を施した場合は、10~15デシベル(dB)程度の減衰効果が得られており、今回設置した騒音対策壁は有効な対策であるといえる。
