杭基礎探査のための斜めボーリング

株式会社 KGS ○佐々木一真, 今西立昌, 杉浦敏彦

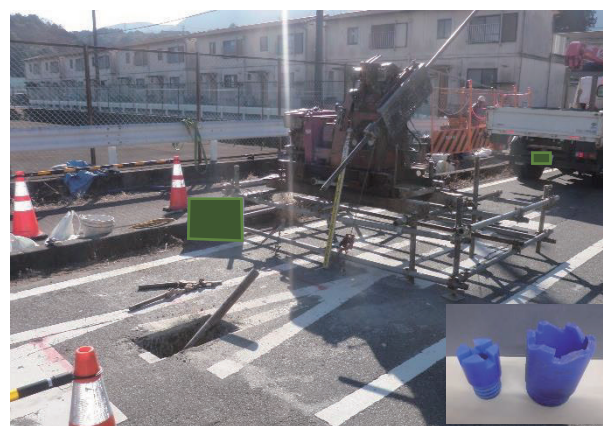
写真-1 現場状況と使用した強化プラスチックビット

掘削機の足場を単管で組み、道路上にアンカーボルトを打設しクランプと荷締機によって単管足場を固定することで、日々の機械架設にかかる時間を減じた(写真-1)。単管足場は毎日解体せず、斜め BOR 地点付近の資材置き場へ日々移動させ、BOR 機材は搬入トラックにて管理した。こうすることで、足場設置から機械設置までの作業効率を向上することができた。

橋台から橋軸方向に4.60mの地点で角度35°(北側橋台の推定杭基礎の位置と計画管深度がおおよそ重なり、南側橋台に接触しない角度)の斜め BOR を200~350mm間隔で4箇所行う杭基礎探査を計画した(図-1)。調査地域一帯は表層が非常に軟らかい粘性土(N 値0~3)であるため、ケーシングを挿入しながら掘削する。掘削長は計画水道管深度までとし、構造物が推定される位置に於いて先端が何か当たる感覚があった場合、それ以上の掘削は行わない。また、掘削にメタルビットやダイヤモンドビットを用いて行った場合、杭基礎を損傷してしまう恐れがあるため、図面上構造物が無いとされる位置までは上記ビットを使用し、以深は強化プラスチック製のビット(写真-1右下)を用意して慎重に掘削を行った。

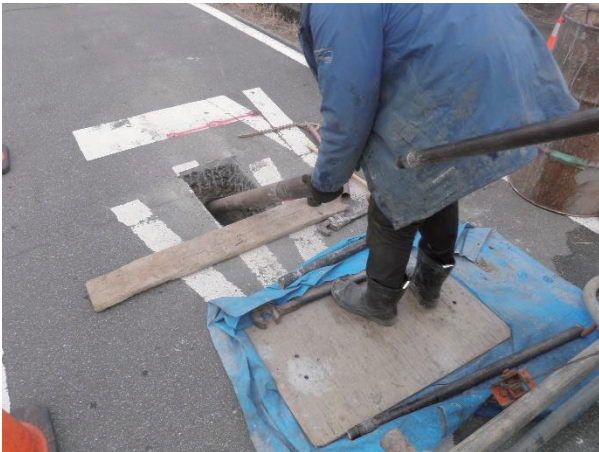
写真-2 ケーシング挿入

上記の事象を最小限に抑えるため、ダブルコアチューブを用いた掘削や、1m 掘削を行うごとにケーシングを挿入し、孔曲がりを抑制しつつ作業を行った(写真-2)。このケーシングは一日の作業終了時に道路面以深まで埋め込み、孔口を土嚢などでシールしてその上にバラスを敷いて転圧し、養生した(写真-3)。

調査に於いて留意すべき点は、掘削方向と角度である。今回の調査では斜め BOR であることに加えて、毎日の機械搬入と撤去を行う必要があった。鉛直 BOR の毎日撤去であれば、BOR 孔にのみロッドを合わせる一次的な精度でよいが、斜め BOR の毎日撤去では、掘削角に加えて前日と同様の掘削方向を合わせる三次元的な精度が要求される。これは単管足場や掘削機械の位置をマーキングする等である程度は再現可能であるが、仮に6m 掘削し、掘削方向に1° の誤差があった場合でも約10cm 左右に振れるため、隣接する斜め BOR 孔と交錯する可能性や、杭基礎が確認できても、その位置を見誤る可能性がある。

掘削方向と角度に留意したことで、結果的に斜め BOR 孔の距離が最小で200mm であっても両孔が交錯することなく、4孔はおおよそ並行に掘削を完了することができた。
