# 濁水中で良質なボアホールカメラ画像を取得するための工夫

株式会社レアックス ○流 喜彦, 狩野 正也, 喜多 淳滋

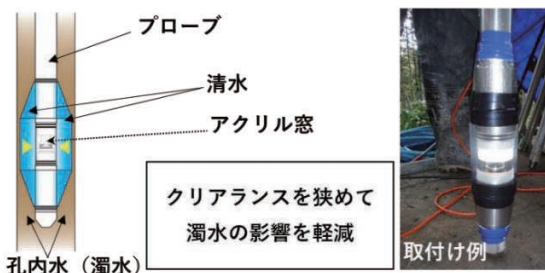
透明アタッチメントは、孔壁とのクリアランスを狭めるための器具である。この器具をアクリル窓付近に取り付け、内部を清水で満たすことで、濁水の影響を軽減した観察が可能となる(図-1)。

図-1 透明アタッチメント模式図

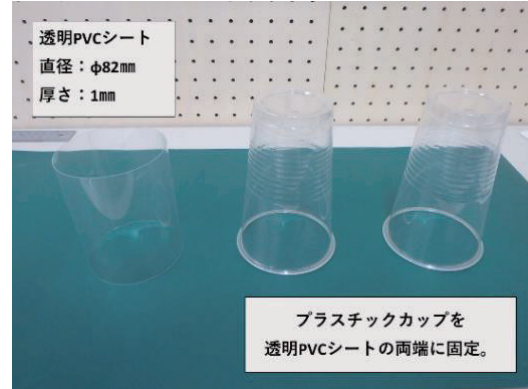
図-2 透明アタッチメントの部材

特徴	<ul style="list-style-type: none"> <li>孔壁とのクリアランスを狭める</li> <li>適用孔径φ66~100mm程度(サイズ変更可)</li> <li>材料は安価な透明PVCシート(円筒)とプラスチックカップで容易に作成可能(図-2)</li> <li>柔軟な部材で構成されるため、孔壁から落下物や突起がある場合でも、形が変形して引っ掛かり等のトラブルを回避しやすい</li> <li>観察時にボーリングマシンが不要</li> </ul>
留意点	<ul style="list-style-type: none"> <li>孔壁が広がっていた場合、クリアランスも広がるため効果が低減する</li> </ul>
