ため池堤体の調査ボーリング

株式会社日さく ○岡野和也, 伊藤健二, 岡部顕

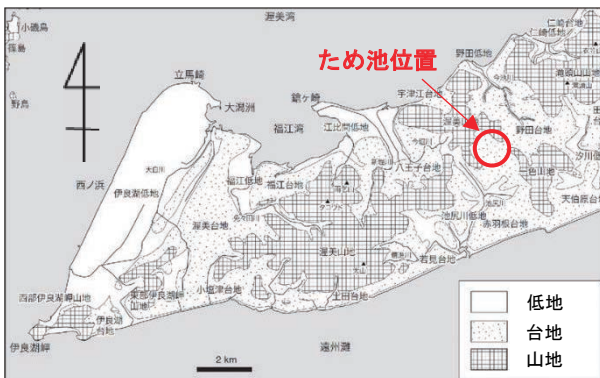
図-1 周辺の地形¹⁾

本業務のため池は、愛知県南部に位置する渥美半島の先端部にあたり、南は遠州灘、西は伊勢湾、北は三河湾に面している。半島部は西南西方向に伸びた約24km、幅約7kmの形状をしており、半島先端部が伊良湖岬と呼ばれる。(図-1)

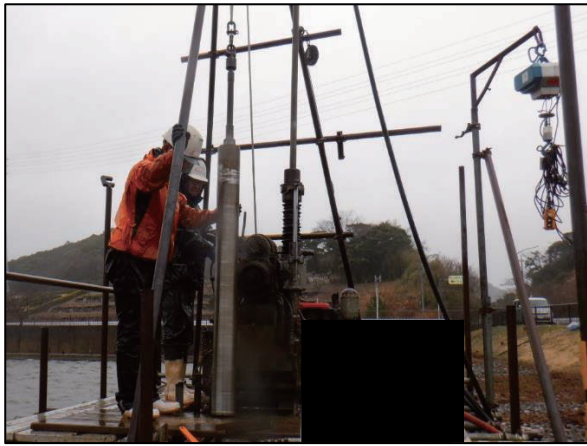
写真-1 ロータリー式三重管サンプラー

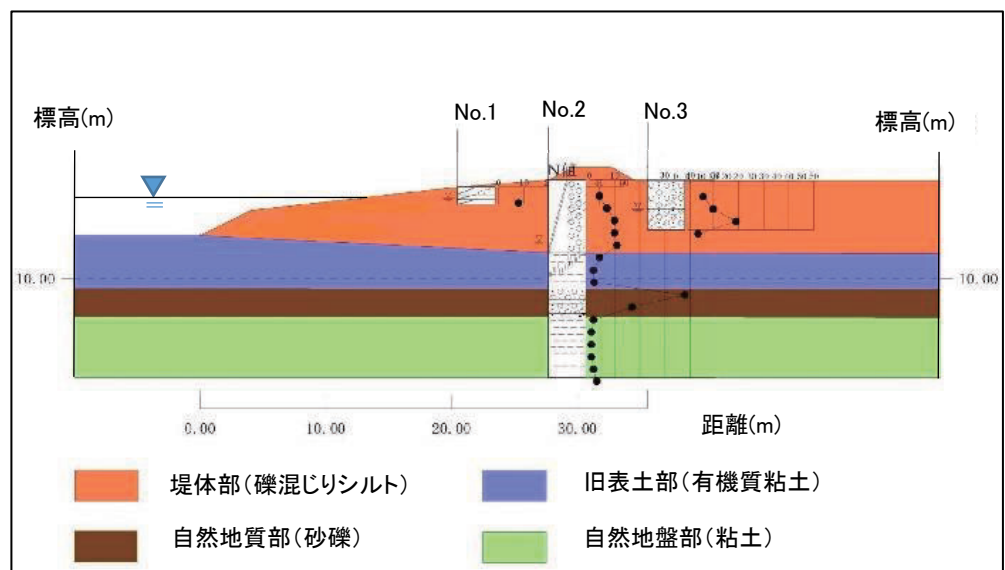
図-5 堤体断面図

調査結果を取りまとめ、断面図と合わせて図-5に示す。

基礎地盤部は、更新世の粘土と砂礫の互層である(No.2 深度8.8m 以深)。この層は、扇状地堆積物と、腐食質な泥層で構成される野田層及び福江層に相当する。自然地盤部の上位には、有機質粘土が分布し、層厚約3m、N値2~4を示す。堤体はシルト質砂礫から構成され、N値4~19を示す(No.1深度0~1.4m、No.2深度0~8.8m、No.3深度0~4m)。
