ため池堤体の調査ボーリング

株式会社日さく ○岡野和也, 伊藤健二, 岡部顕

1. はじめに

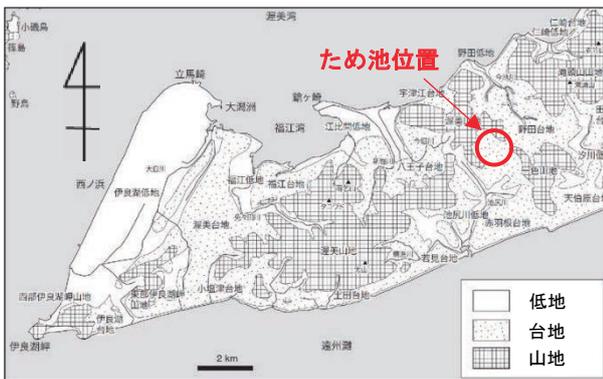
図-1 周辺の地形¹⁾

本業務のため池は、愛知県南部に位置する渥美半島の先端部にあたり、南は遠州灘、西は伊勢湾、北は三河湾に面している。半島部は西南西方向に伸びた約24km、幅約7kmの形状をしており、半島先端部が伊良湖岬と呼ばれる。(図-1)

渥美半島は、東西方向に連続する山地が骨格となり、その山地間を埋めるように台地や低地が広がる。山地の多くは標高200~300m程度である。山地と台地の境界部は扇状地や崖錐からなる緩斜面の地形がみられ、調査地は扇状地上に位置する。

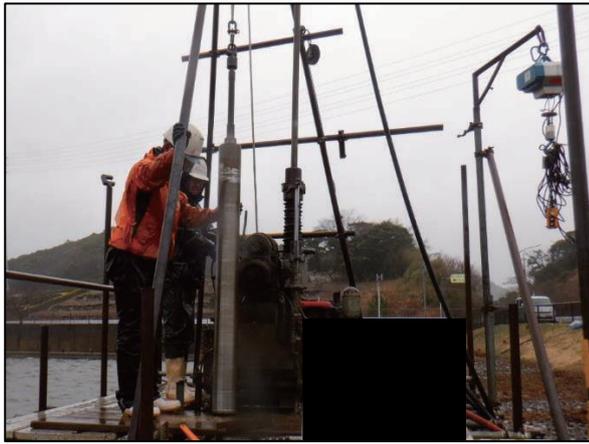
写真-1 ロータリー式三重管サンプラー

調査対象の堤体を構成する土層において、乱れの少ない試料を採取する目的で実施した。試料採取方法については、ロータリー式三重管サンプラー(トリプルサンプリング)とした。
