開削調査結果を踏まえた浸透に対する堤防の安全性の確認

応用地質株式会社 ○高橋 耀介, 倉田 大輔

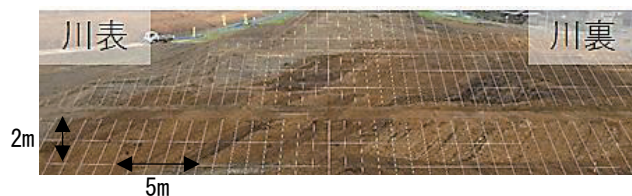
写真-1 現場状況

写真-1は、実際の開削調査の様子である。堤防断面に対して鉛直・水平方向に1m間隔で格子を設置して、図-2に示すように観察結果をスケッチに記録した。スケッチは実物の1/20スケールとした。写真-2は堤防の断面のオルソ写真であり、図-2は全体のスケッチから、土質ごとに着色したものである。この堤防開削時の調査結果の概要は、下記に示す。
