地下空洞調査におけるS波弾性波探査の有用性

東邦地水（株） 磯村 隆文

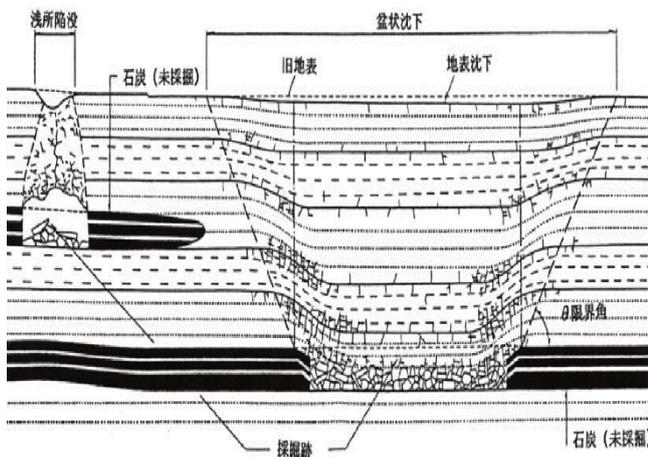
図-1 地下空洞に伴う地表付近陥没の概念図²⁾

そのため、地下空洞の有無や規模を詳細に把握することは、事業を進める上で非常に重要である。地下空洞に伴う地表付近陥没の概念図を図-1に示す。

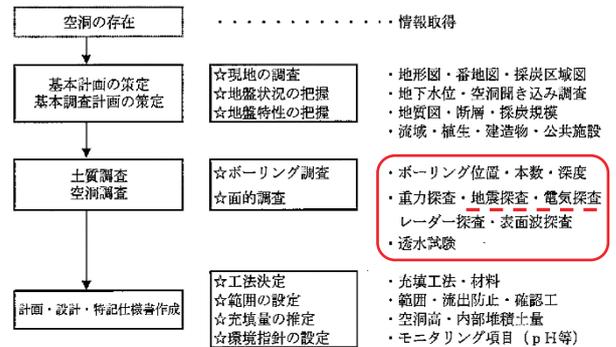
図-2 地下空洞調査手順例²⁾

地下空洞調査は、まず机上調査で空洞の存在について情報を取得し、現地調査等によって地盤状況・特性を把握して、調査計画を策定する。その後、調査計画に基づいて、土質・空洞調査を行い得られた結果から充填工法などの対策工やモニタリングの仕様書が作成される。地下空洞調査手法例を図-2に示す。

土質・空洞調査には様々な調査方法があるが、各調査法とも適用限界がある。単独では地下空洞の把握が難しく一般に複数の調査方法を組み合わせて実施し、結果を対比した総合的な判断から地下空洞を把握する手法がとられている。

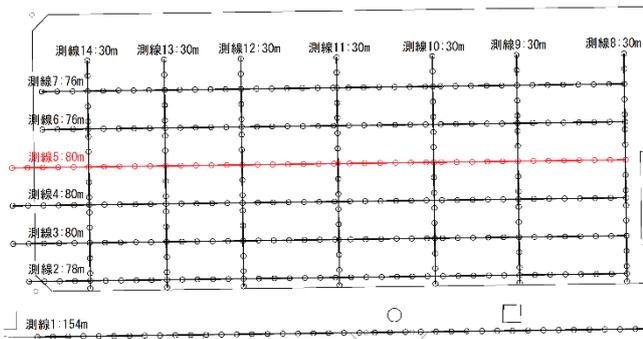
図-3 S波弾性波探査の測線配置図

調査対象地は35m×77mの広さである。空洞分布を詳細に捉えるために測線間隔は5m、解像度を確保するために受振点間隔は2mとした。S波弾性波探査の測線配置図を図-3に、諸元を表-1に示す。

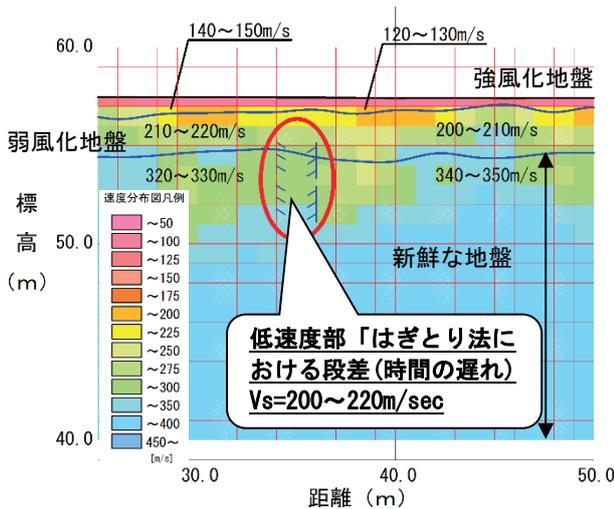
図-4 S波速度断面図

図-3中に赤線で示した測線5におけるS波弾性波探査の結果を図-4に示す。調査地の地盤は標高54～55m以深に分布する $V_s=320\sim350\text{m/s}$ の「新鮮な地盤」、標高54～57m間に分布する $V_s=200\sim220\text{m/s}$ の「弱風化地盤」、標高57m以浅に分布する $V_s=120\sim150\text{m/s}$ の「強風化地盤」の3つに区分できた。そして「新鮮な地盤」中に、 $V_s=200\sim220\text{m/s}$ の低速度部「はぎとり法における段差(時間の遅れ)」を検出した。

調査地には、断層分布や地質構造の変化が無いこと、低速度部の分布深度や幅が想定していた空洞状況と似通っていることから、今回検出した15箇所の低速度部は地下空洞、あるいは空洞周辺地盤の緩みを捉えたものと判断した。

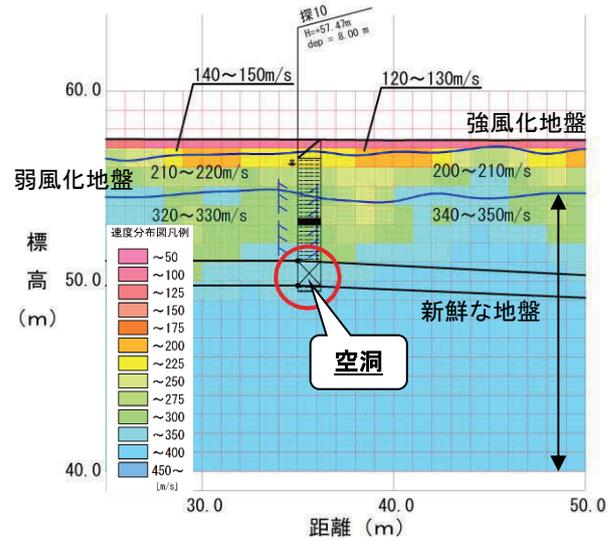
図-5 S波速度断面図と柱状図の対比図

12箇所のボーリング調査の結果、6箇所で明瞭な地下空洞を確認した。空洞の高さは0.80～1.30m程度であり、想定していた2mより小さかった。ボーリング柱状図とS波速度断面図との対比図を図-5に示す。

低速度部が地下空洞であるかどうかの検証のため行ったボーリング調査で、明確な地下空洞を確認したのは12箇所中の6箇所で確率は5割であった。残り6箇所については、以下のように評価した。

- ・ボーリング位置が空洞からわずかに外れており周辺の緩んだ地盤を掘削した。
- ・既に空洞が崩落して閉塞したものの、緩み域が上部に広がっている地盤を掘削した。

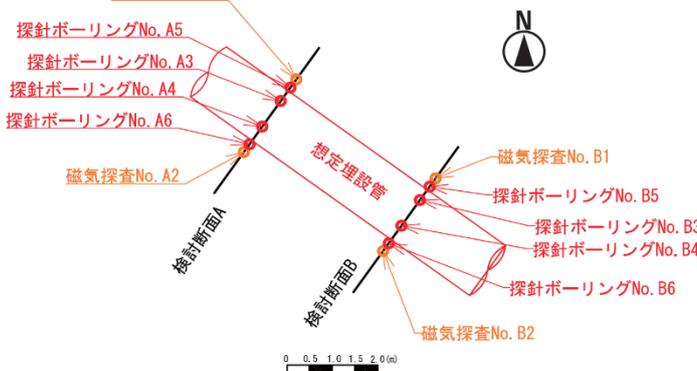
図-1 調査位置平面図

鋼矢板打設工事上のどこに埋設管が存在しているのかを把握するため、想定される埋設管位置の近傍で鉛直磁気探査を行い、その解析結果から探針ボーリングの位置を決定した(図-1)。

探査は設計埋設管位置の北西側と南東側でそれぞれ挟むように磁気探査孔を2点ずつ計4点設定し、その磁気探査の結果から、探針ボーリング孔を北西側(検断断面 A)と南東側(検断断面 B)でそれぞれ4点ずつ計8点を設定し行った。磁気探査No. A1

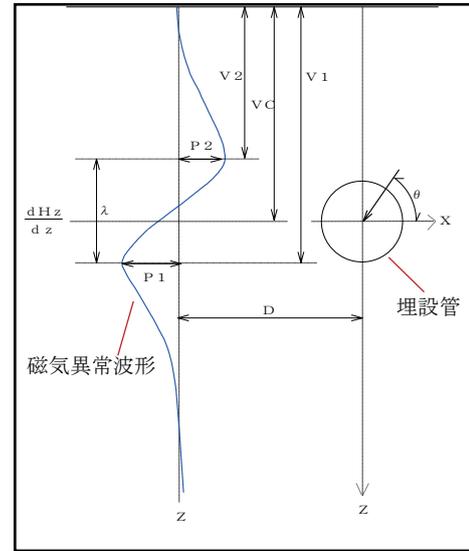
図-2 埋設管の磁気異常波形概略図

鋼管やダクタイル鋳鉄管、シールド工法によるスチールセグメントで覆われた埋設管等は、製造時の残留磁化及び地球磁場の誘導により磁化している。鉛直磁気探査は、磁化した埋設管近傍に設けた探査孔内で磁気傾度センサーを移動させ、埋設管近傍の磁場変化率を検知し管芯を求める調査である。

解析結果から得られた管芯深度に管径を考慮することで、埋設管位置を求めることができる(図-2)。

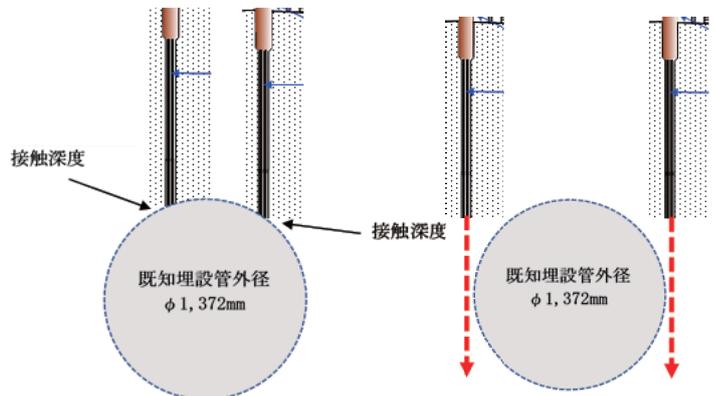
図-3 探針ボーリング概略図

探針ボーリングとは、ボーリングロッドを用いて埋設管に「当てていく」及び「当たらないことの確認」作業のことである。

「当てていく」作業では、埋設管とボーリングロッドの接触深度を2点以上精度よく求めることで、その接触深度に外接する埋設管径($\Phi 1,372\text{mm}$)の円弧を描き対象の位置を求める。

「当たらないことの確認」作業では、想定される埋設管位置の横を掘削し、対象に接触しないことの確認をする(図-3)。

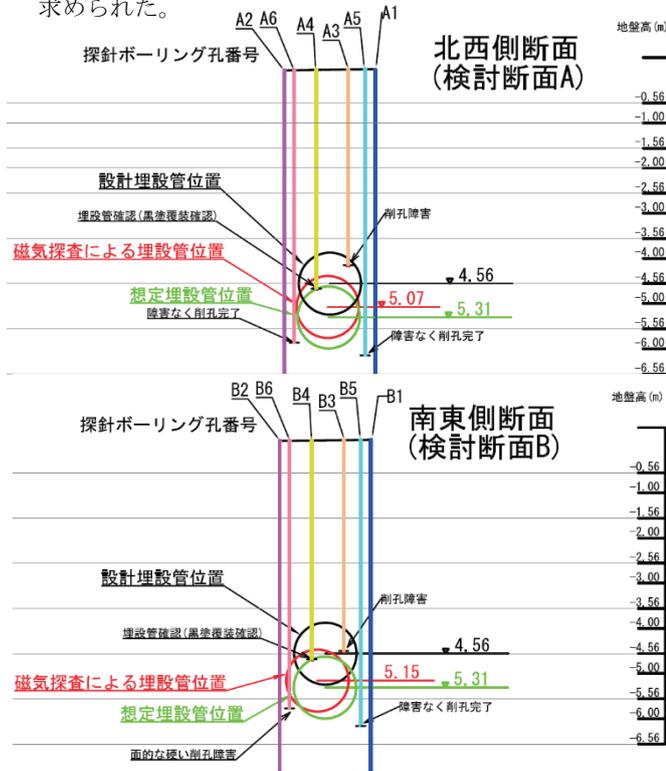
図-4 探査結果図

黒円は探査当時の設計埋設管位置を、赤円は磁気探査によって求められた埋設管位置を示す。緑円は磁気探査の結果と探針ボーリングの結果をもとに、想定される埋設管位置を示したものである(図-4)。

深度は設計位置(黒円)よりも750mm 深い位置にあると求められた。

探針ボーリングの結果、埋設管は磁気探査の結果位置(赤円)よりも深い位置(緑円)にあるということが分かった。また検討断面 Bにおいて、当初は探針ボーリング孔番号 B6で、埋設管に接触すると予想された磁気探査の結果であったが、ボーリングロッドは埋設管に接触せず通過した。従って、磁気探査の結果からは水平方向の解析誤差があることになる。

磁気探査の結果と探針ボーリングの結果を比較すると、北西側では水平方向に20mm、深度方向に240mm のずれが見られる。南東側では水平方向に190mm、深度方向に160mm のずれが見られる。

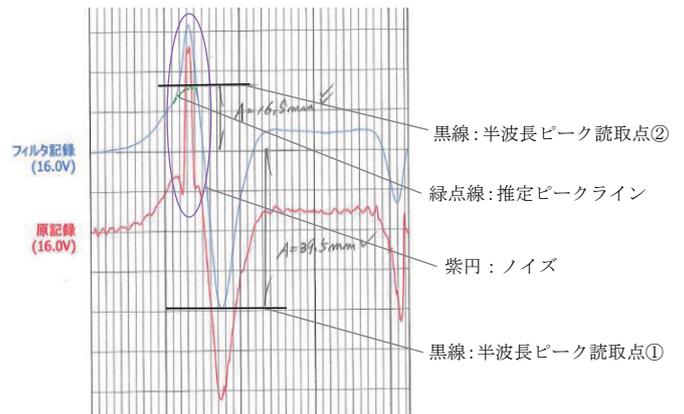
図-5 南東側の磁気記録

まず、探針ボーリングの結果と比較して、水平方向及び深度方向ともに大きくずれが生じている南東側の磁気探査の測定記録の一部を示す(図-5)。

磁気記録から管芯並びに探査孔からの距離を求めるには、半波長のピーク2点の読取が必要になる。

図-5の磁気記録では、管の磁気信号上(原記録)に紫円で囲ったノイズが重畳している。この場合、本来のピーク点が不明瞭になり、対象の深度並びに距離にずれが生じてしまう。では北西側の磁気記録もノイズがのっているのかと問われるとそうではなく、比較的読取易い記録であった。よって読取時の誤差はほとんど考えられない。となると、解析誤差が生じた原因はノイズだけでなく、例として「そもそも埋設管が必ずしも理論モデルのように磁化しているとは限らない」等挙げられるが、実際のところは不明である。いずれにしても、磁気探査の精度としては±300mm の解析誤差を見込まなければならぬと考える。

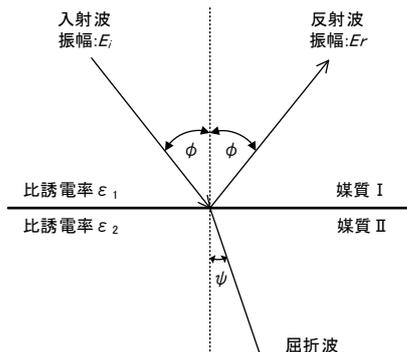
図-1 境界面における電磁波の反射と透過のイメージ¹⁾

地中レーダ探査では、アンテナから電磁波を路面下に向けて放射し、誘電率が異なる媒質の境界により生じた反射波を受信する。図-1に異なる媒質による電磁波の透過と反射の様子を示す。電磁波が境界面に入射する場合の反射係数 R は以下の式で書ける¹⁾。また、表-1に主な材料の比誘電率の値を示す。

表-1と式-(1)より、空気の比誘電率が1であるため、空洞箇所において反射係数の絶対値が最大になることがわかる。また、空洞上面からの反射係数は必ず正になることがわかる。これらの特徴を基に、空洞の抽出を行う。

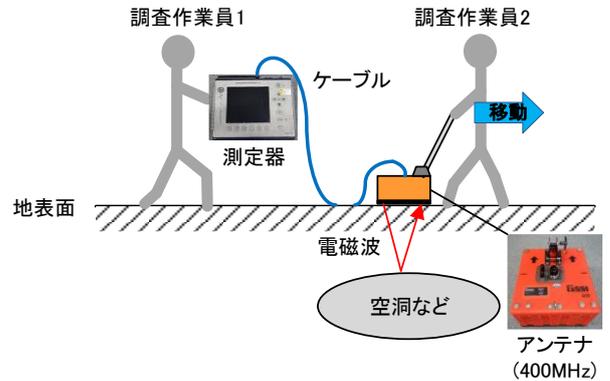
図-2 地中レーダ探査模式図

地中レーダ探査の測定模式図を図-2に示す。測定時は、現地状況を考慮し、設定した探査測線位置に巻き尺を張り、それに沿って測定を実施した。使用した機器や測定条件を表-3に示す。

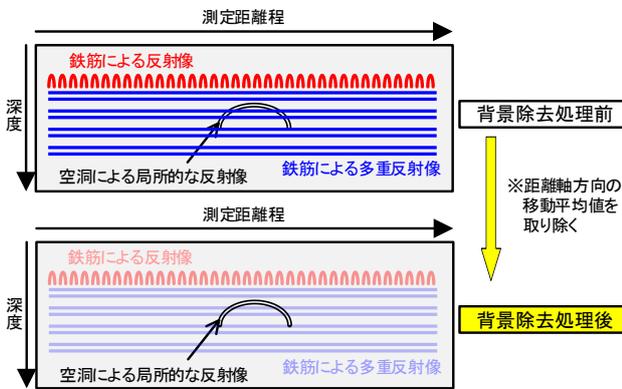
図-3 背景除去処理のイメージ

背景除去処理のイメージを図-3の記録断面模式図に示す。上図が背景除去処理前の記録断面図、下図が背景除去処理後の記録断面図である。

図-3内の距離軸方向に等間隔に並ぶ赤線および水平方向の青線は、布設されている鉄筋による電磁波反射像および多重反射像を示す。これらが背景除去処理後には軽減され(図中では色を薄くして表現)、空洞による局所的な反射像が強調されることを示している。

本調査地の鉄筋は、格子状に等間隔で布設されているため、電磁波反射像は、同様に等間隔で現れると推定された。そこで、距離軸方向の移動平均値を計算し、各サンプル値から取り除くことにより、規則的に現れる鉄筋による電磁波反射像の影響を軽減し、空洞のように局所的に現れる電磁波反射像を強調する処理を行った。

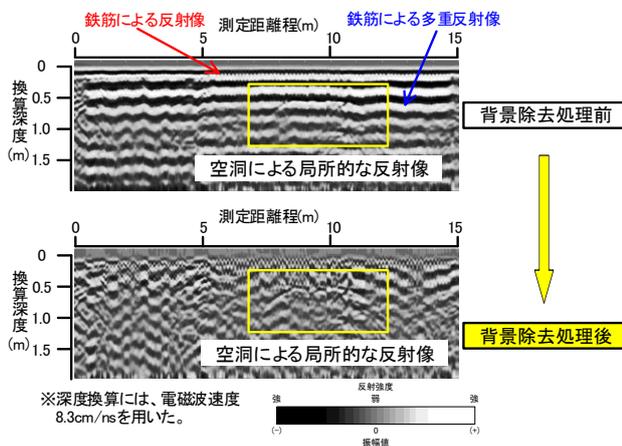
図-4 測定記録例

背景除去処理の適用結果(地中レーダ記録断面図)を図-4に示す。図-4の浅部に見える、上に凸状の白色の反射(約0.15m 間隔)が鉄筋による電磁波反射像であり、深部まで続く水平方向の反射が多重反射像である。また、黄色い枠で囲んだ幅約5m の上に凸状の電磁波反射像が空洞によるものである。これを見ると、処理前では鉄筋による影響で不明瞭であった記録が、処理後は強調できていることが分かる。特に水平方向の多重反射像は、ほぼ除去できている。

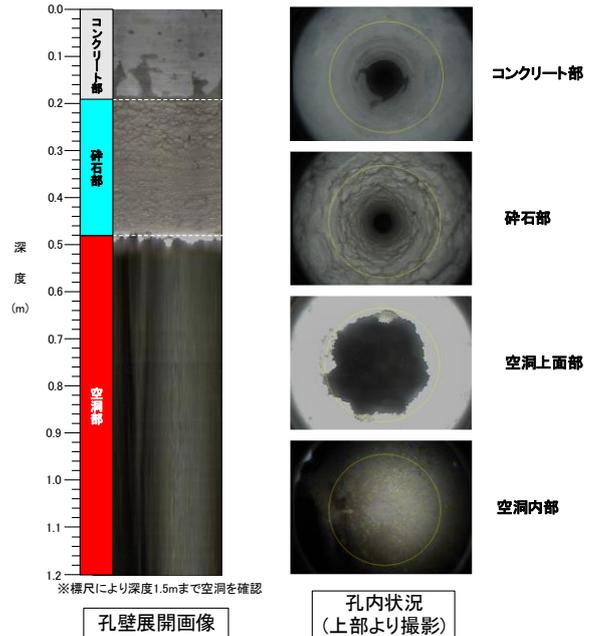
図-5 孔内観察結果

本地点について、削孔および孔内カメラ観察を実施したところ、空洞の存在を確認した。孔内カメラの観察結果(孔壁展開画像等)を図-5に示す。

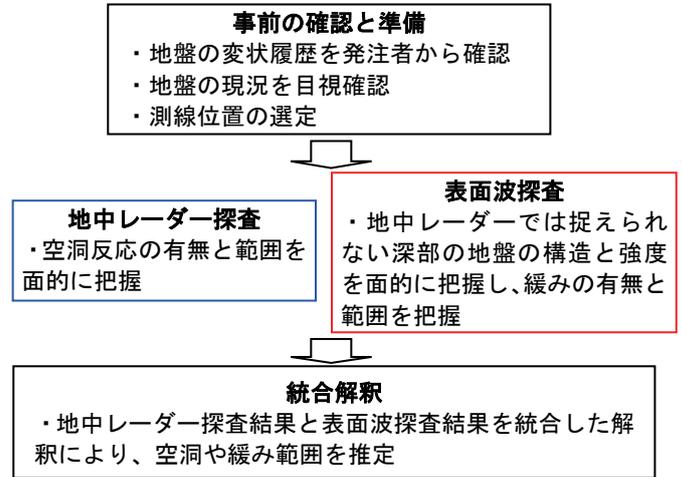
図-1 調査方針

上記課題を踏まえ、地盤条件を面的かつ効率的に把握する方法として非破壊手法の地中レーダー探査と2次元表面波探査を併用し、間接的ながら、サイト内を効率的

かつ多面的に検討することで、調査精度の向上を図った（図-1）。

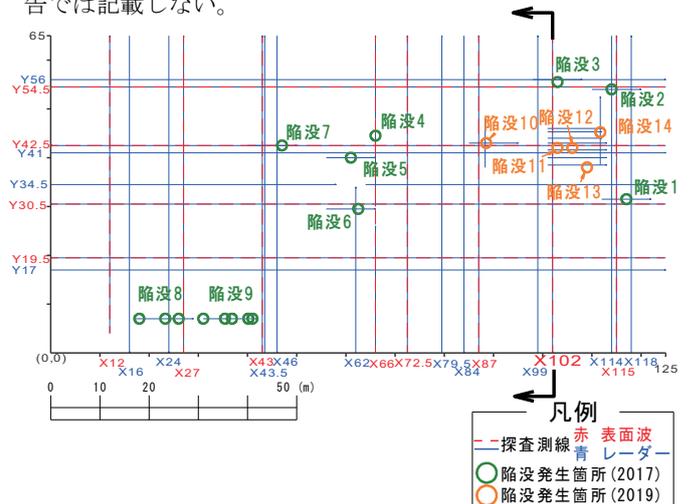
図-2 測線配置状況図

探査測線は図-2のように、長辺最大125m×短辺最大65mの格子状に配置した。その他、陥没発生箇所付近は測線を密に配置する等、現地状況に合わせて配置した。調査作業は2017年12月（2017年豪雨後）と、2020年11月（2019年台風19号後）に実施したが、陥没箇所はいずれも埋め戻された状態であった。

本報告では陥没が多く発生した X102断面（図-2中の黒太矢印の位置）を代表的な結果として示す。

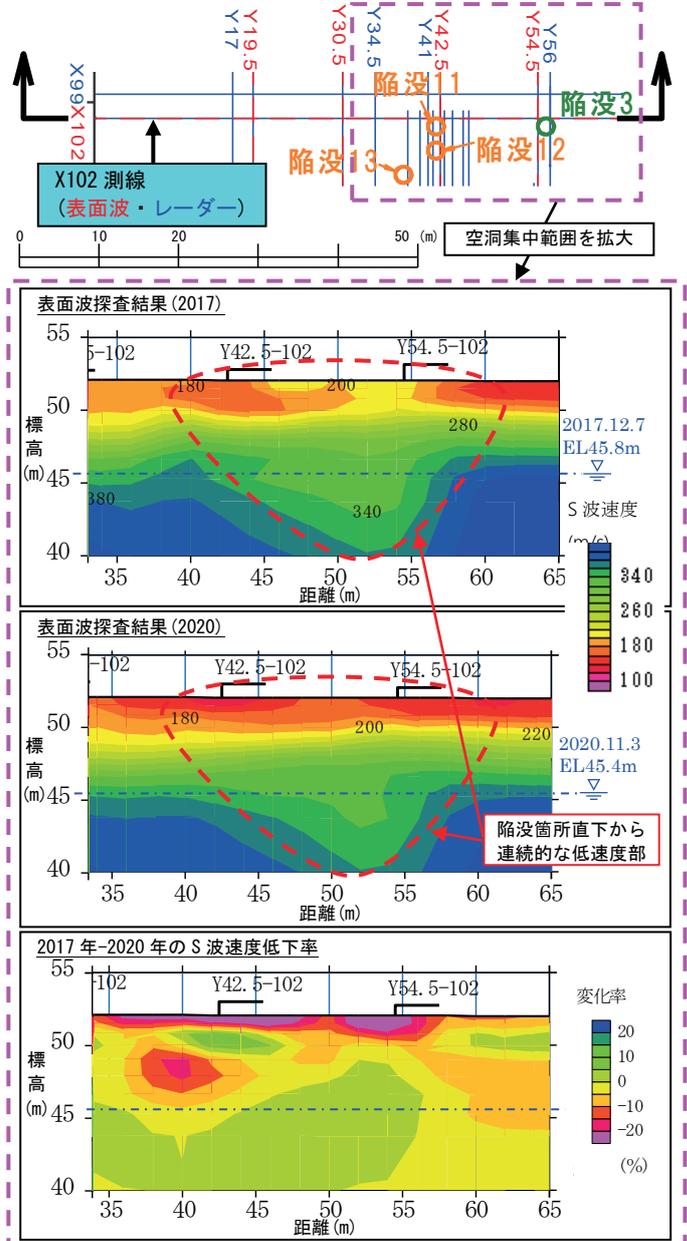
図-4 表面波探査結果(X102測線)

図-4には、表面波探査によるS波速度断面図を示す。加えて、2時期(2017年および2020年)の間のS波速度の変化率も断面図として示した。なお、地下水面は、隣接する水路の水位から推定したものである。

陥没集中箇所では、陥没地直下から深部へ連続的に速度が低下する部分が見られ、雨食によるパイピングなど、緩みの進行を反映した可能性がある。

また、表層部以深のS波速度変化率は、地下水面を境に上位でマイナス側に大きく、下位で低い。これは、豪雨時での河川水位や地下水面の変動に起因した地盤強度の変化を反映した可能性がある。

上記の探査原理の異なる2つの結果を統合的に解釈すると、深度約2mまでの浅層部では散乱波が卓越し、かつS波速度変化率がマイナス側に大きい。これは構造物基礎に沿って雨滴の浸透によるパイピングが発生し空隙増

一方、地下水位以浅の不飽和帯においてもS波速度低下がみられ、地下水面までの空隙増加や緩みは、基礎直下の地下水流動部に沿う水位変動による吸出しに伴う細粒分の移動が考えられる。

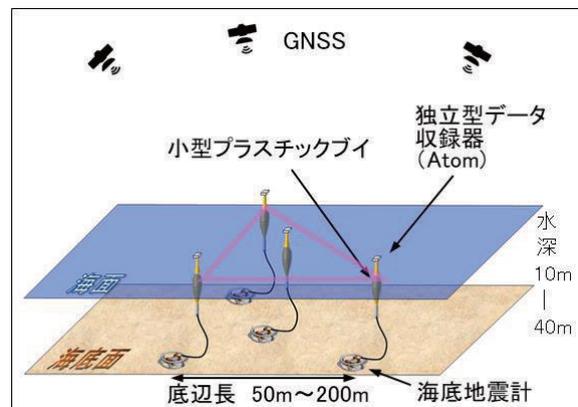
図-2 海底微動アレイ探査測定模式図

測定システムは海底地震計（2Hz）、Geometrics社製の独立型データ収録器（Atom）、Atomを海上に浮遊させるためのブイ、海底地震計とAtomをつなぐ信号ケーブル等で構成した。

海底地震計の設置はTrimble社製のRTK-GNSSを用いて船舶を目標座標に誘導し、海底地震計およびAtomを搭載したブイを海中に投入した。主な測定機器を図-1に、海底微動アレイ探査の測定模式図を図-2に示す。

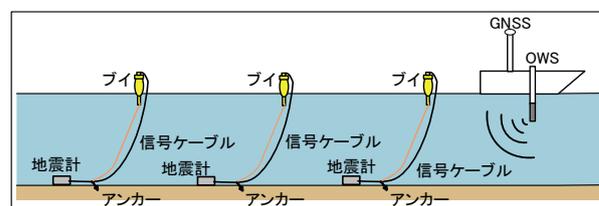
図-3 海底地震計の設置位置特定 概念図

設置後の海底地震計の設置位置を特定するために、微動観測を1～2時間行った後、ブイの外周を船舶で航行しながら、船舶に取り付けた音波発振装置（OWS振源²⁾）を複数ヵ所で起振した（図-3）。

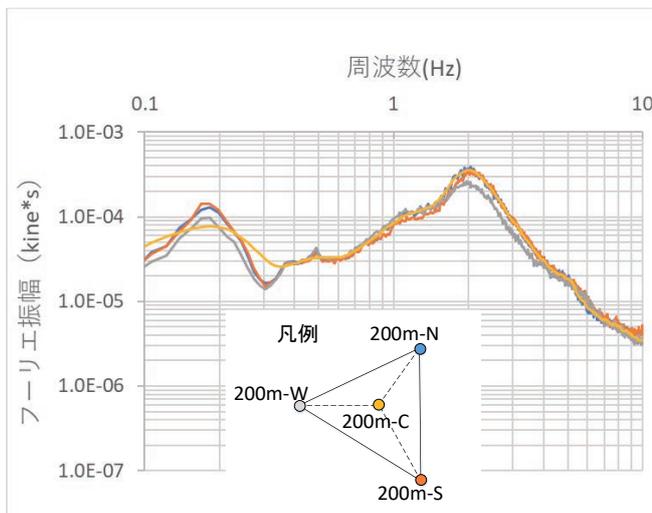
図-4 200m アレイにおけるフーリエスペクトル

海底微動アレイ探査により得られた観測波形のフーリエスペクトルを図-4に示す。各地震計のスペクトル分布は整合的であり、良好な波形記録が得られたと考えられた。各地点の観測波形から空間自己相関関数法（SPAC法³⁾）を用いて作成した周波数領域の位相速度イメージを図-5に示す。この図より0.7～2.9Hz付近で位相速度が滑らかに繋がる観測位相速度曲線が得られた。これにより、海底面においては波浪や海流による振動ノイズの影響が少ない良好な結果が得られたことを確認できた。

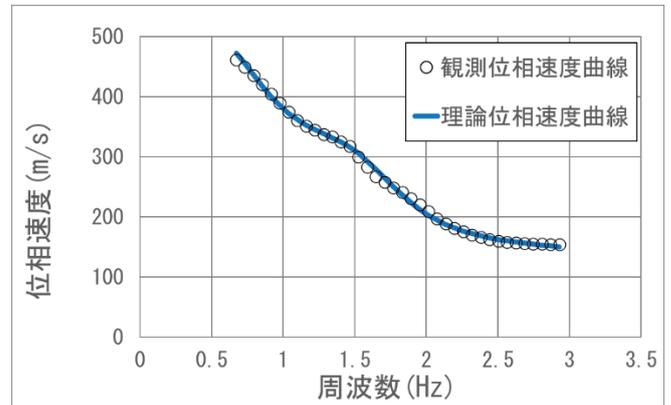
図-6 観測位相速度曲線および理論位相速度曲線

S波構造の算出方法は、遺伝的アルゴリズム⁴⁾による逆解析手法を用いた。観測で得られた位相速度曲線と得られたS波速度構造から求めた理論位相速度曲線を図-6に、またS波速度構造を図-7に示す。位相速度曲線は観測と理論で整合する結果となった。

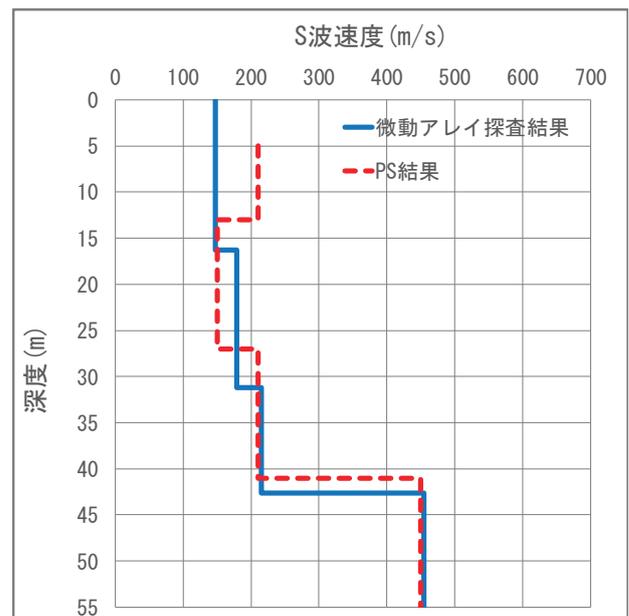
図-7 S 波速度構造

得られた S 波速度構造は最小アレイ底辺長の関係から深度30m 以浅の S 波速度構造は既往の PS 検層結果とやや乖離するものの、深度30m 以深の S 波速度構造及び工学的基盤深度 (S 波速度 $\geq 400\text{m/s}$ に相当する深度) は既往のボーリング孔内の PS 検層結果と整合的する結果が得られた。

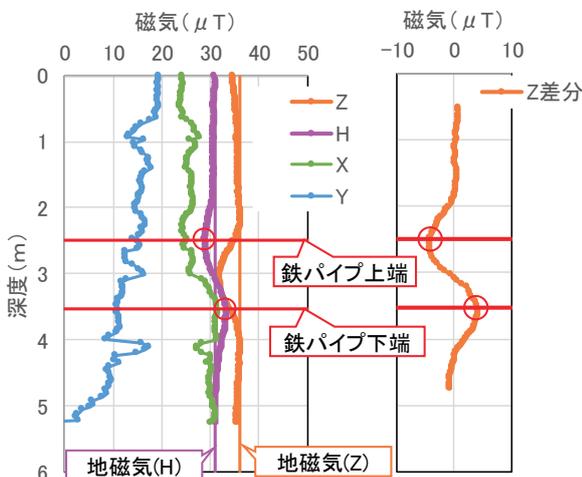
図-1 磁気探査結果

離隔50cm離れた位置の鉄パイプ(直径:40.5mm, 深度:2.5~3.5m)の上下端を検出する実験を実施した(図-1)。

鉛直方向(Z軸)の差分値(上下0.5m)のピークは、鉄パイプの上下端深度と一致している。

水平方向(X軸,Y軸)に着目する方法がある。X軸とY軸の方向を固定できない場合には、水平方向の合成値 $[H=\sqrt{X^2+Y^2}]$ に着目する。水平方向の合成値(H)のピークは、鉄パイプの上下端深度と一致している。

鉛直方向(Z軸)の差分値と水平方向(X軸,Y軸,H合成値)のピークを併用することで上下端深度を正確に検出できる。

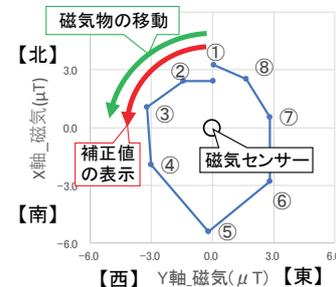
図-4 磁気センサーの表示
(磁気物:上方、N極)
【象限が一致を示す。】

(1) 磁気物(N極)を感知した場合(図-4)

『磁気物の埋設方向』と『磁気センサー(補正值)表示の方向』の象限が一致を示す。

図-8は、防護杭の下端深度より上下部1m区間の測定値から地磁気³⁾を引いた補正值を表示したものである。下端は、N極であることから、図-4に示すように、表示される象限が一致する。磁気物(鋼管杭)は、図-6に示すように④~⑦方向にあることから、図-8の表示は正しい。

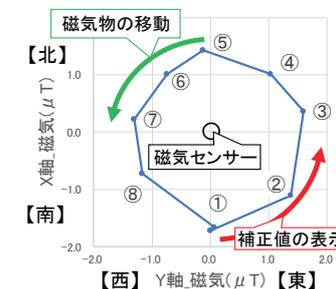
図-5 磁気センサーの表示
(磁気物:下方、S極)
【象限が反対を示す。】

(2) 磁気物(S極)を感知した場合(図-5)

『磁気物の埋設方向』と『磁気センサー(補正值)表示の方向』の象限が反対を示す。

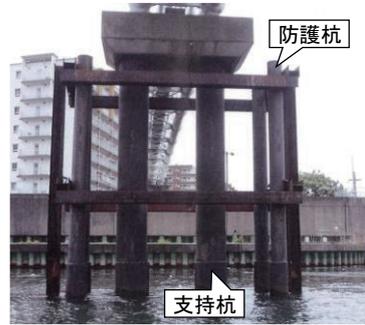
写真-3 鋼管杭(支持杭と防護杭)の設置状況

河川内の支持杭(鋼管杭 直径:812mm)とその周囲に配置された防護杭(鋼管杭 直径:412mm)を対象に実施した(写真-3)。

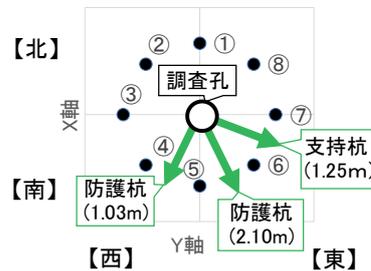
図-6 鋼管杭(支持杭と防護杭)の調査孔からの設置方向

調査孔の位置を中心に、鋼管杭(支持杭と防護杭)の方向を図-6に図示する。磁気物は④~⑦方向にある。

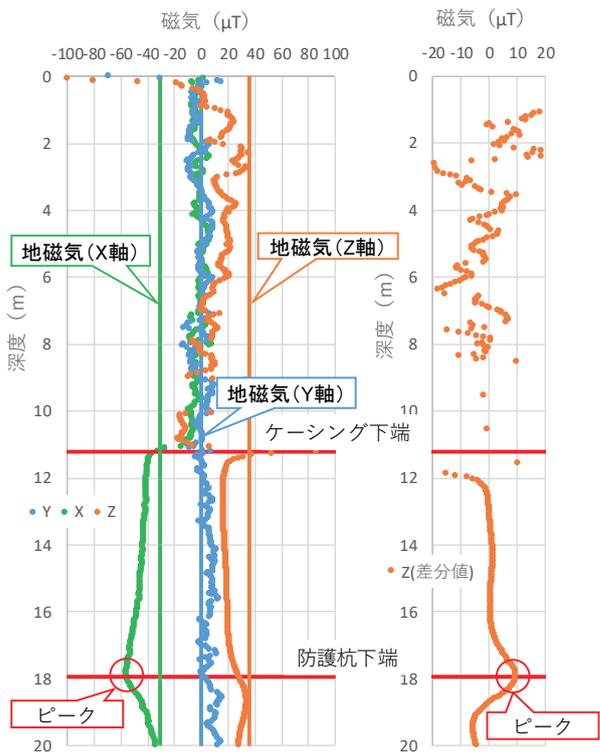
図-7 磁気探査結果

磁気検層プローブに角ロッドを取り付け、X軸を磁北方向に合わせて、回転しないように、調査孔に貫入する。引抜ながら、磁気探査を実施した。磁気探査結果を図-7に示す。深度11.2mまでは、ケーシングパイプ内であり、磁気物の影響を受けない。

磁気探査結果の鉛直方向(Z軸)に着目すると、深度18mに変曲点があり、防護杭の下端に相当する。これ以浅では支持杭と防護杭、これ以深では支持杭がそれぞれ磁気物となる。防護杭の下端については、鉛直方向(Z軸)の差分値、水平方向(X軸)のピークの深度が一致している。

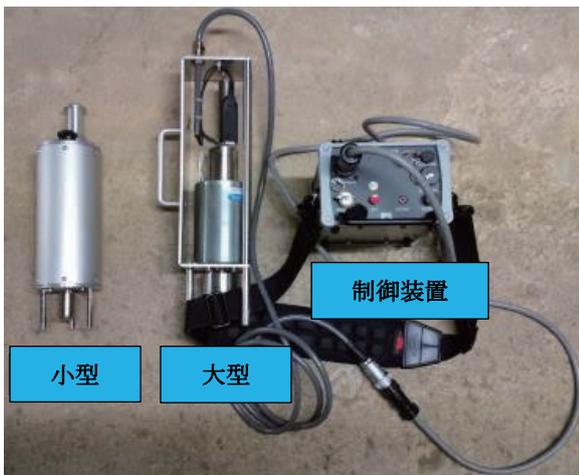
図-1 ポータブル振源の写真

ポータブル振源は、ソレノイドを駆動する高電圧パルス生成する制御装置部と、高電圧パルスを受けて打撃を行うソレノイドハンマー振源部から構成されている。振源には、使用状況に則して、簡易かつ効果的に弾性波を発生させるため、原動力の小さいタイプ(小型と呼ぶ)と大きいタイプ(大型と呼ぶ)の2種類を用意している。制御装置は共通である。図-1に装置一式の写真を示す。

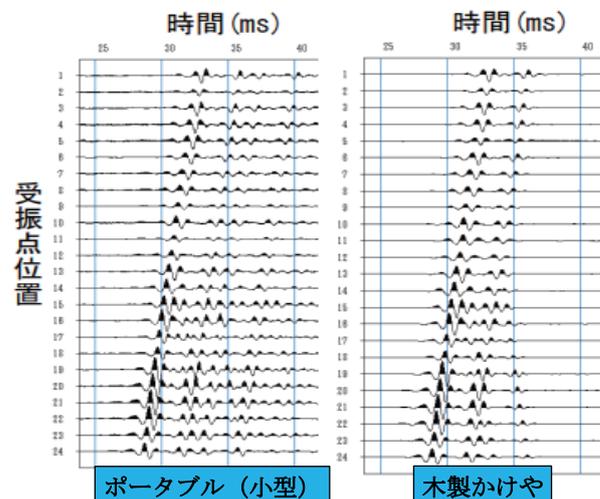
図-2 ポータブル振源と木製かけやの比較

図-2に波形記録例を示す。卓越する波形が表面波である。この結果が示す通り、小型のポータブル振源でも、50mを超える震源距離でも十分なS/N比が得られていることがわかる。

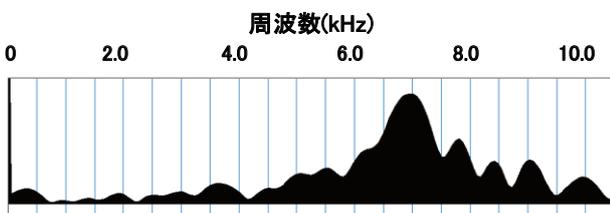
図-4 小型振源の近傍パワースペクトル

ポータブル振源の地層分解能を決める周波数特性を確認するため、振源近傍でコンクリート面を打撃したときに発生する弾性波（表面波）を加速度センサーで受振し、スペクトル解析を行った。その結果を図-4に示す。卓越周波数は7kHz程度であった。

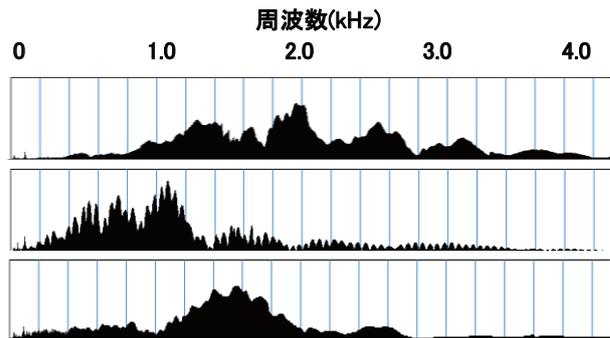
図-5 発振波形のパワースペクトルの比較
 (上:ポータブル(小)、中:ポータブル(大)、下:鉄ハンマー)

次に、大規模ダム調査での適用性を確認するため、監査廊で起振し、コンクリート堤体法面上の振源距離2-4mに設置された、固有周波数40Hz のジオフォンで弾性波（表面波）を受振してスペクトル解析を行った。比較振源は鉄ハンマーとし、それぞれの発振波の周波数特性を確認した結果を図-5に示す。卓越周波数はそれぞれ、小型2.0kHz、大型は1.1kHz、鉄ハンマーは1.5kHz程度であった。コンクリートの場合、弾性波速度は、P波が4.3km/s、S波は2.6km/s程度であるので、小型のポータブル振源を使用すれば、1m程度以下の分解能で探査が可能であることがわかる。

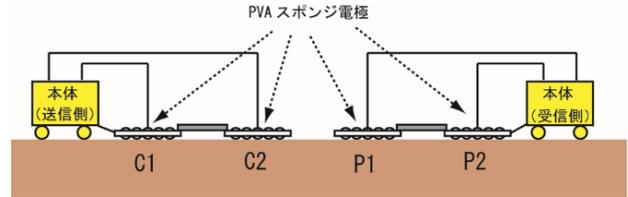
図-1 高周波交流電気探査装置概念図

高周波交流電気探査は、周波数 20kHz 程度の交流による電気探査で、PVA (polyvinyl-alcohol) 超吸水スポンジ製のローラ電極を用いることでアスファルト舗装上でも路面を傷つけずに地下の比抵抗構造を効率よく求めることができる。

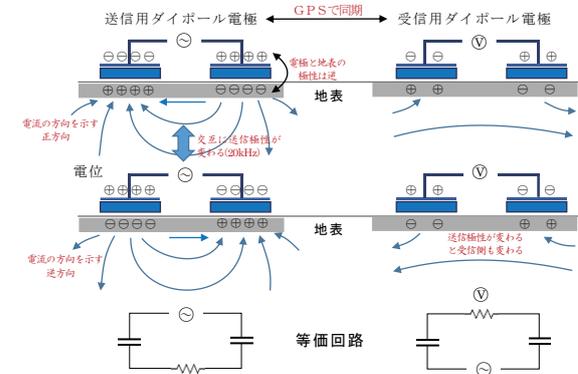
図-2 高周波交流電気探査の原理の概念図

高周波交流電気探査は、ダイポール・ダイポール法に準拠した測定を行う²⁾。原理は二つの電極間（送信ダイポール）に交流の電流を流すことで地中に発生する電位変化を他の二つの電極（受信ダイポール）で受信する（図2）。この送信・受信ダイポールの位置を変化させることにより、深度方向の比抵抗を取得することができる。基本的には送信ダイポールを固定し、受信ダイポールを移動して測定する（図-3）。

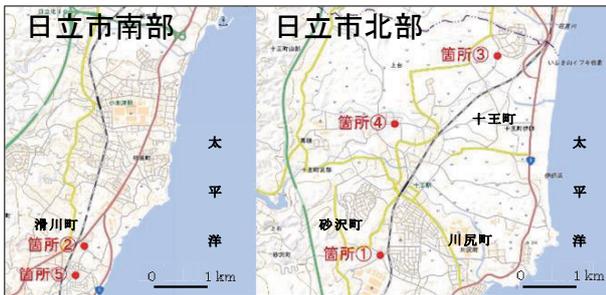
図-4 実験場所位置図³⁾

表-2 日立市における実証実験内容

地点番号	探査数量		
	探査手法	数量	備考
①	高周波交流電気探査	50m×2測線	令和2年漏水事故
②	高周波交流電気探査	100m×1測線	平成18, 30年漏水事故
③	高周波交流電気探査	100m×1測線	
④	直流比抵抗法電気探査	95m×1測線	平成27年漏水事故
	高周波交流電気探査	100m×1測線	
⑤	高周波交流電気探査	50m×2測線

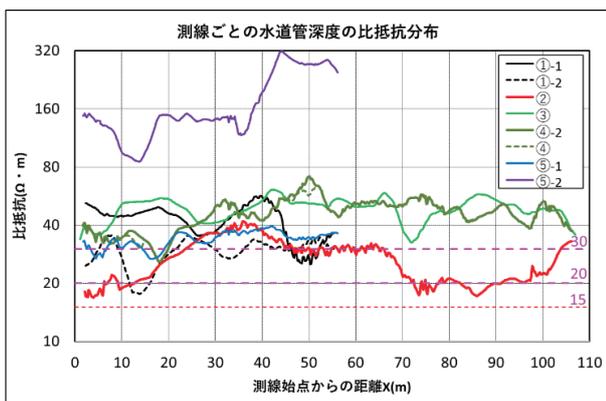
図-6 水道管深度の比抵抗分布

各地点において得られたデータを解析して比抵抗モデルを求めた。例として最もリスク評価点数の高かった②地点の評価比抵抗断面図を示す(図-5)。断面データより、水道管の埋没深度周辺の比抵抗値を抽出して、各側線上にプロットしたグラフを図-6に示した。ANSIによる評価基準をもとに(表-3)、その地点における腐食リスクをランク付けした(表-4)。

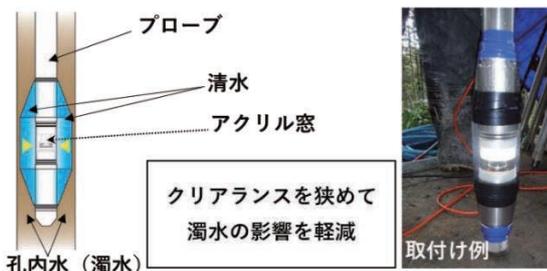
図-1 透明アタッチメント模式図

特徴	<ul style="list-style-type: none"> 孔壁とのクリアランスを狭める 適用孔径φ66~100mm程度(サイズ変更可) 材料は安価な透明PVCシート(円筒)とプラスチックカップで容易に作成可能(図-2) 柔軟な部材で構成されるため、孔壁から落下物や突起がある場合でも、形が変形して引っ掛かり等のトラブルを回避しやすい 観察時にボーリングマシンが不要
留意点	<ul style="list-style-type: none"> 孔壁が広がっていた場合、クリアランスも広がるため効果が低減する

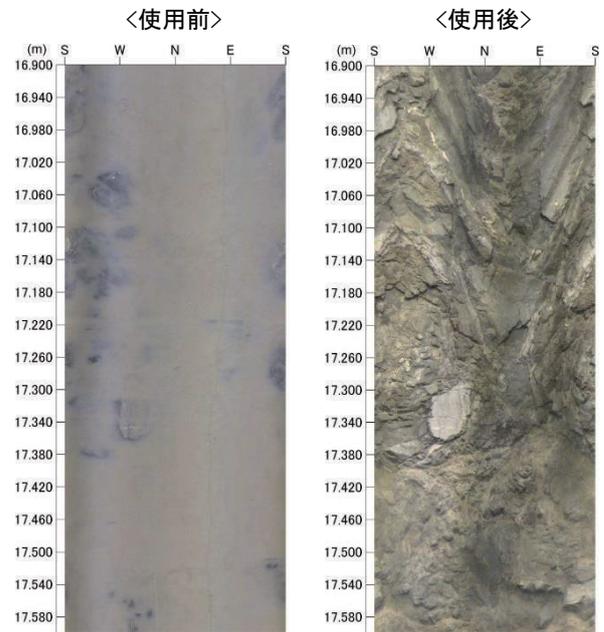
図-5 送水用アウターケーシングの効果比較(孔壁展開画像)

粘土化した破砕区間を有する泥岩で、孔壁崩壊のリスクを回避するため事前洗浄は行わずに観察した。しかし、孔内水は顕著な濁水状態にあり、孔壁から細粒分が供給され続けていることが想定された。

そこで、送水用アウターケーシングを装着し再観察を実施した結果、濁水の影響を解消することができ、明瞭な孔壁画像を取得できた(図-5)。

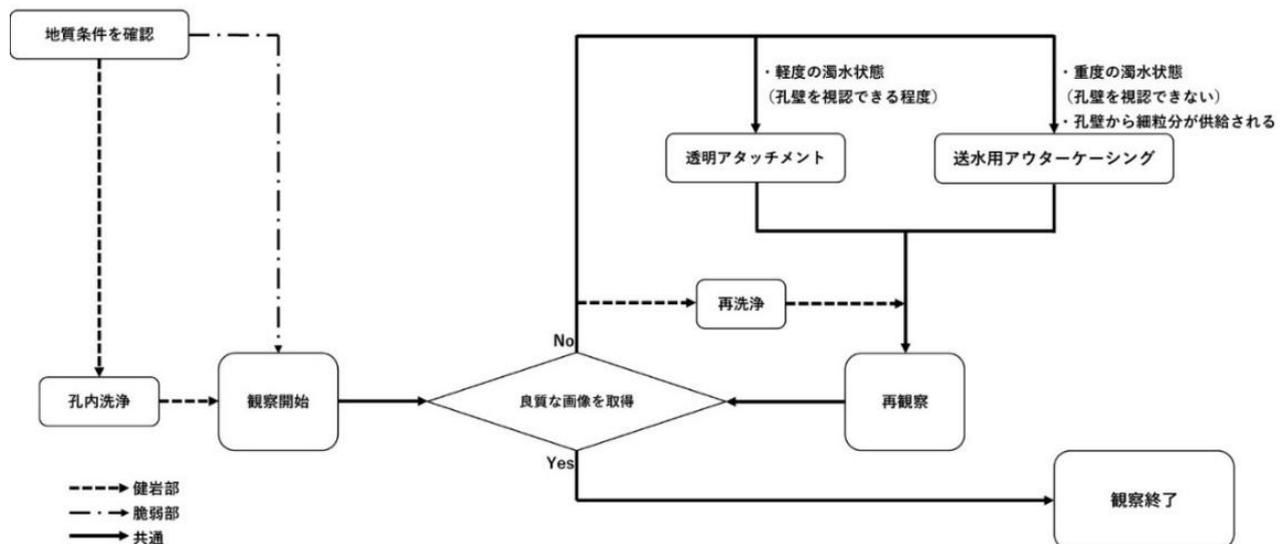
図-6 濁水中の観察フロー一例

これらの問題に対して、本稿で紹介した透明アタッチメントや送水用アウターケーシングを濁水の状況に応じて選択し、使用することが問題解決の一助になると考えている。図-6に良質な画像を取得するのに有効な観察手順の一例を示す。
