ため池堤体の調査ボーリング

株式会社日さく ○岡野和也, 伊藤健二, 岡部顕

ため池堤体を構成する土質に関する考察

ため池耐震性能照査に関する解析条件の設定事例

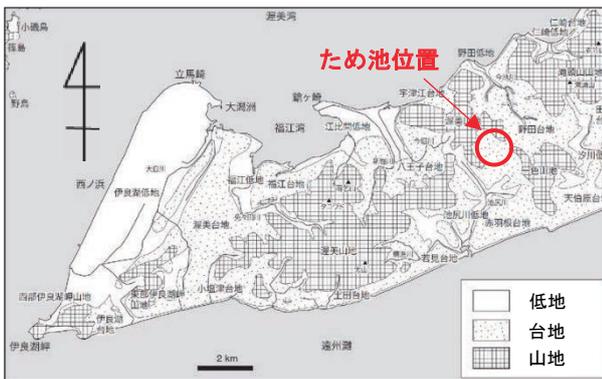
図-1 周辺の地形¹⁾

本業務のため池は、愛知県南部に位置する渥美半島の先端部にあたり、南は遠州灘、西は伊勢湾、北は三河湾に面している。半島部は西南西方向に伸びた約24km、幅約7kmの形状をしており、半島先端部が伊良湖岬と呼ばれる。(図-1)

渥美半島は、東西方向に連続する山地が骨格となり、その山地間を埋めるように台地や低地が広がる。山地の多くは標高200~300m程度である。山地と台地の境界部は扇状地や崖錐からなる緩斜面の地形がみられ、調査地は扇状地上に位置する。

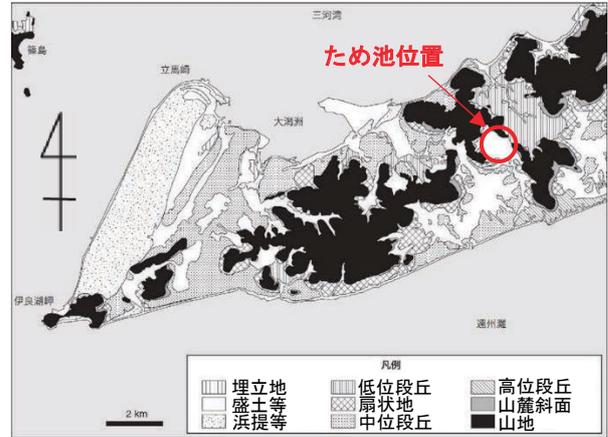
図-2 周辺の地質¹⁾

本業務のため池は、山地と台地の境界部にあり、第四系が分布する。第四系は、扇状地堆積物と低位段丘堆積物が分布する。扇状地堆積物は、山地から供給された角~亜角礫によって主に構成される。低位段丘堆積物は、調査地近傍の野田台地のほか、赤羽根台地、土田台地、八王子台地の縁辺部に分布する。岩相は、おもに垂円~亜角礫によって構成される。(図-2)

野田台地における低位段丘堆積物は野田層と言われ、腐食質な泥層からなり、複数の火山灰層を挟む。野田層の下位には、中位段丘堆積物である福江層が分布する。

福江層は、炭質物や貝殻片を含む陸成及び海成の泥岩である。

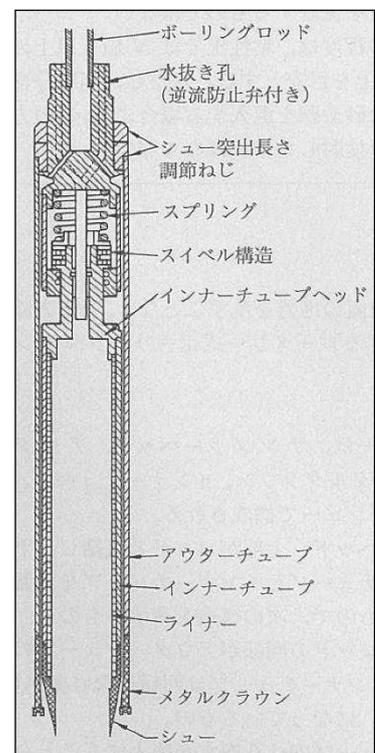
図-3 ロータリー式三重管サンプラー²⁾

ロータリー式三重管サンプラーは、外側の回転するアウターチューブで土を切削しながら、内側の回転しないサンプリングチューブを地盤に押し込み、土試料を採取する構造となっている。(図-3)

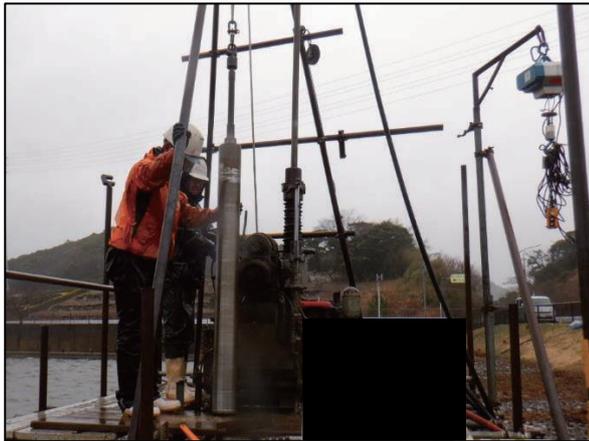
写真-1 ロータリー式三重管サンプラー

調査対象の堤体を構成する土層において、乱れの少ない試料を採取する目的で実施した。試料採取方法については、ロータリー式三重管サンプラー(トリプルサンプリング)とした。

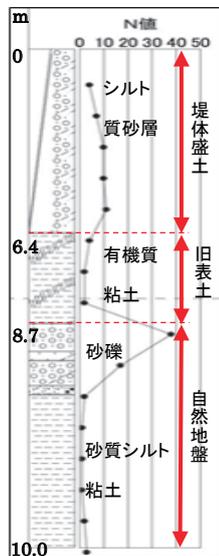
図-4 No.2 簡易柱状図

調査ボーリング3点のうち、最も深い孔の結果を図-4に示す。

掘進長は16.0m、孔内水位は5.0mで確認した。

N値は、上部層のシルト質砂礫で4~11、中部層の砂礫層で17~38、有機質粘土と砂質シルト~粘土で1~4であった。

深度6~9mに、旧表土と思われる有機質粘土層を確認した。

孔番号 No.2は、当初堤体部および自然地盤部でサンプルングを予定したが、旧表土と思われる粘土層が確認されたため追加採取した。堤体部および自然地盤部では採取量0.7~1.0m と順調であったが、旧表土の粘土層では採取量0.15m となった(試料番号2'-5)。粘性の高い緻密な粘土であったことから、ライナー内に

試料を保持しきれず抜け落ちたものと考えられる。採取深度直下で再度採取を試みたものの、掘進1.0m に対して採取量はゼロだった。

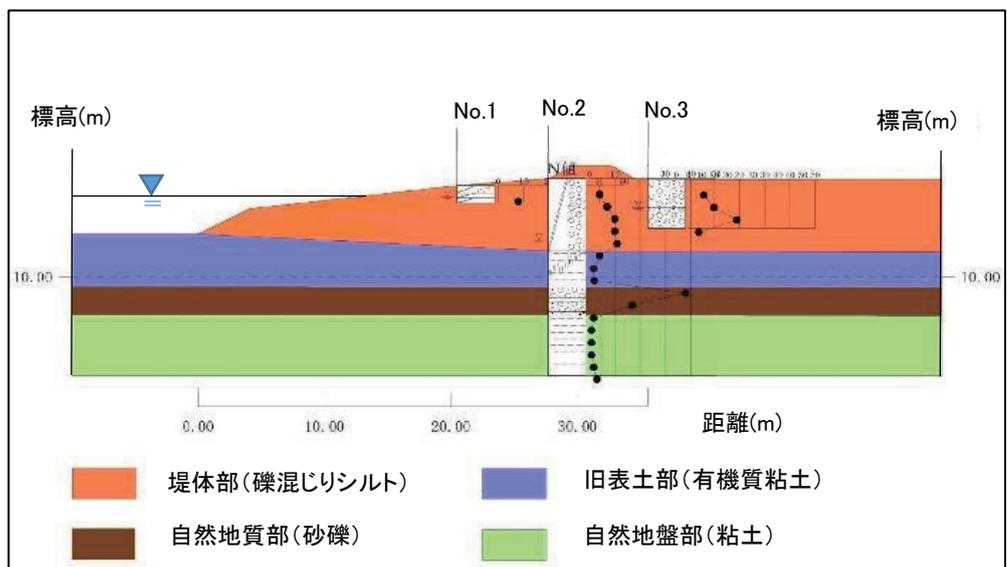
図-5 堤体断面図

調査結果を取りまとめ、断面図と合わせて図-5に示す。

基礎地盤部は、更新世の粘土と砂礫の互層である(No.2 深度8.8m 以深)。この層は、扇状地堆積物と、腐食質な泥層で構成される野田層及び福江層に相当する。自然地盤部の上位には、有機質粘土が分布し、層厚約3m、N値2~4を示す。堤体はシルト質砂礫から構成され、N値4~19を示す(No.1深度0~1.4m、No.2深度0~8.8m、No.3深度0~4m)。

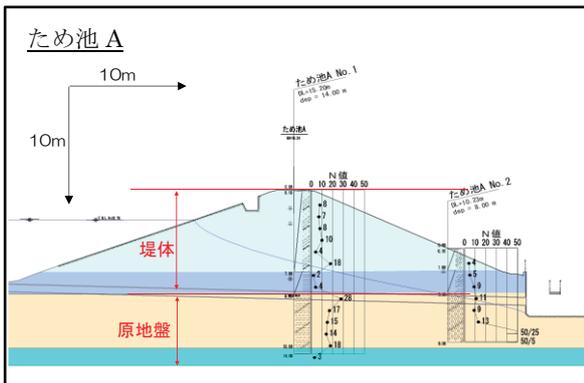
図-1 ため池 A の土質断面図(任意縮尺)

また、表-1に示す通り調査対象ため池の堤高は最も低いもので5.0m、最も高いもので14.7m である。いずれのため池も堤体構造は遮水性ゾーン(刃金土)を設けておらず、堤体が均一の土質で構成されている均一型に該当する(図-1、2参照)。

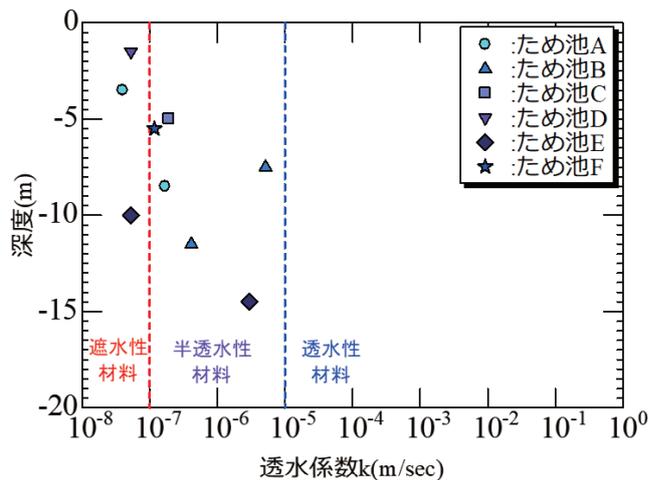
図-3 透水係数の深度分布図

本調査で実施した現場透水試験および室内透水試験より得られた透水係数を図-3に示す。

調査対象の 6 ため池の堤体材料の透水係数 k は $10^{-8} \sim 10^{-5}(\text{m}/\text{sec})$ の範囲であった。この値は「ため池指針」¹⁾の区分によると図-3のように「遮水性材料～半透水性材料」

に該当する。均一型ため池は堤体の全断面で遮水するため、半透水材料のようなやや透水性の高い材料が使われていると推測される。

下流側に向かって下降する傾向がみられる。また、ため池 B, F と比べて、ため池 A, C～E は堤体上流側で浸潤線が大きく低下している。この現象は、ため池 B, F は堤体直下の原地盤に透水係数 $k=10^{-8} \sim 10^{-7}$ (m/sec) 程度の比較的透水係数の低い粘性土層が堆積しているのに対し、その他4ため池では原地盤に $k=10^{-6} \sim 10^{-5}$ (m/sec) の比較的透水係数が高い礫質土層が分布している影響によるものだと考えられる。したがって、今回対象ため池の様に堤体材料が図-3に示す「半透水性～遮水性材料」程度の透水性を有し、原地盤に透水性の高い層が堆積する場合には、堤体内部の浸潤線は原地盤の透水性の高い層の影響を受け低下すると考えられる。

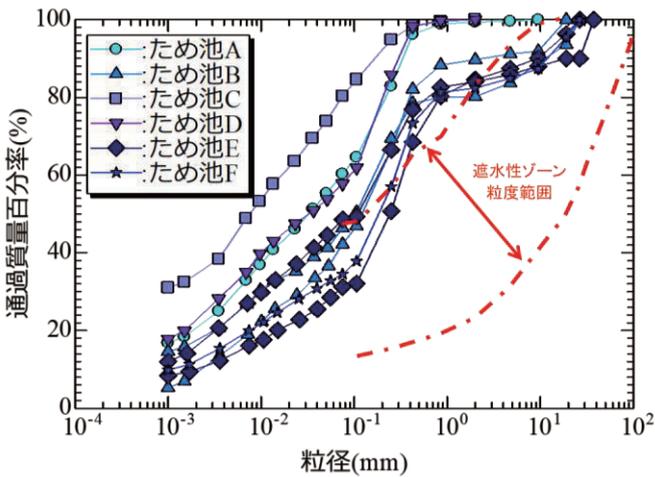
図-5 ため池堤体の粒径加積曲線

ため池の堤体材料の粒度範囲と水密性の関係の一般的な目安¹⁾と、調査対象ため池堤体の粒度試験結果を比較した(図-5 参照)。

図-5 より、ため池 A～F の堤体材料は遮水性ゾーンの粒度範囲と比較すると、細粒分を多く含み粒径加積曲線は透水性が低い(水を通しにくい)傾向に位置することがわかる。ため池 A～F の粒度分布は遮水性の高い材料に該当するが、実際の透水係数が、粒度に対して高い値を示していることがわかる。

このことから古くに築造されたため池は、築造当時の施工で十分に締固めがされていないことや、堤体内部が長い期間浸透流の影響を受け、土粒子が排出されて侵食されることなどによって、間隙の多い状態になったために、粒度に対して十分な透水係数が発揮されていないと考えられる。また、このような古くに築造されたため池堤体においては粒度から透水係数を推定する方法は適さないと考えられる。

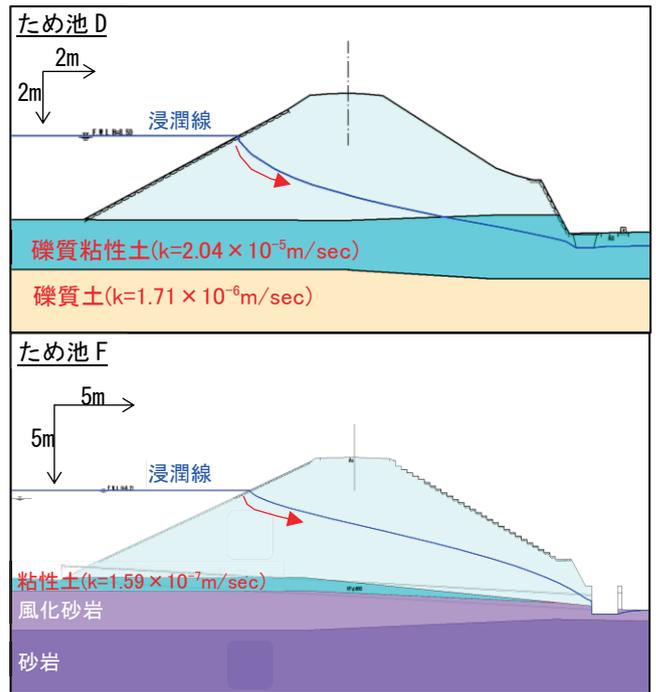
図-6 浸透流解析結果(任意縮尺)

本調査で得られた透水係数をはじめとする物性値を用い、ため池堤体内部の浸透流解析をおこなった。対象6ため池のうち、代表として D, F ため池の浸透流解析結果を図-6に示す。

6ため池いずれも図-6のように浸潤線は堤体内上流側にて弧を描く様に低下し、その後直線的に緩やかに

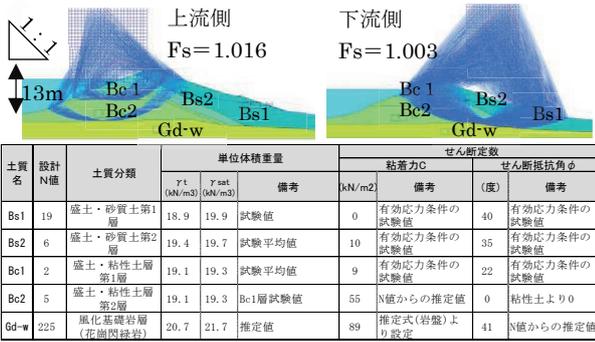
図-4 見直し後の地盤定数とレベル1安定計算結果

既存の断面及び地盤定数(図-3)では、上流側の解析において、安全率Fsが1.0を下回っているが、本業務で設定しなおした断面及び地盤定数(図-4)では、Fsが1.0以上となることを確認した。地震履歴と堤体の現状から、より実現象を反映した妥当な断面となっていると判断した。

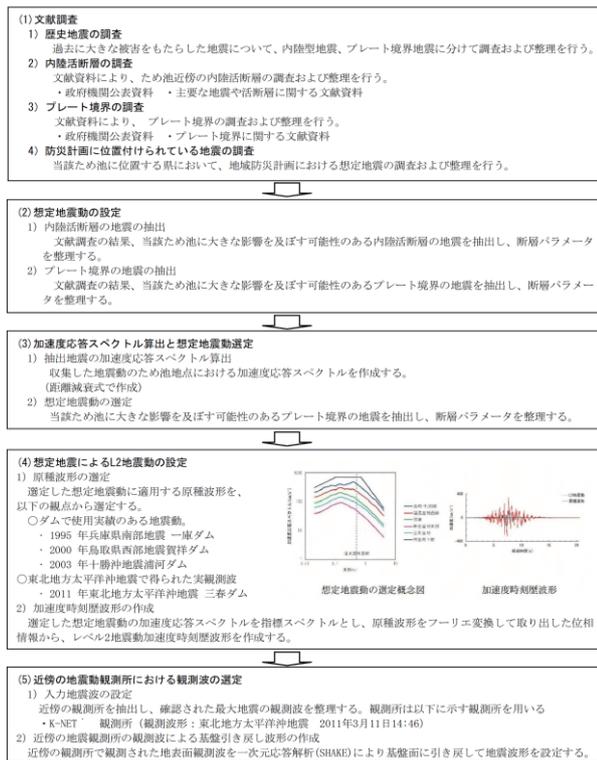
図-5 地震動の設定フロー

土地改良事業設計指針「ため池整備」¹⁾に記載の通りタイプI(プレート境界型)とタイプII(内陸直下型)を想定した2種類の波形を設定した。設定方法は、「大規模地震に対するダム耐震性能照査指針(案)・同解説」²⁾(以下、指針(案))に準じたほか、近傍の地震動観測所における地震波を考慮して、地震波を設定した。図-5に検討フローを示す。

以下に示す①～④を行い、地震波を作成した。

- ①：文献調査から当該ため池に大きな影響を及ぼす可能性のある地震を抽出し、抽出地震の加速度応答スペクトルを作成した。加速度応答スペクトルの作成は、国土技術政策総合研究所によるダムの距離減衰式³⁾を用いた。
- ②：想定地震動は作成した加速度スペクトルから、ため

池の固有周期に着目して選定した。ため池の堤体高さ、S波速度Vsより、固有周期TGを算出し、ため池の固有周期周辺の加速度応答スペクトルが大きい地震動を以下に選定した。

④：選定した想定地震動と原種波形から以下の手順で加速度時刻歴波形を作成した。

- 1. 原種波形をフーリエ変換し、位相情報を取り出した。
- 2. 目標スペクトルと1の位相情報を用い、作成した波形の応答スペクトルと目標とする応答スペクトルが所定の一致度を満たすまで、繰り返し修正を行った。

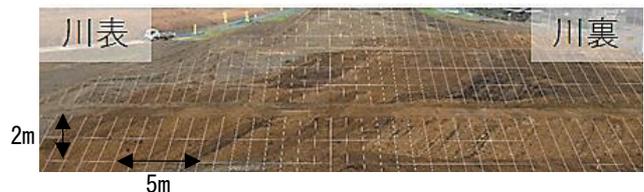
写真-1 現場状況

写真-1は、実際の開削調査の様子である。堤防断面に対して鉛直・水平方向に1m間隔で格子を設置して、図-2に示すように観察結果をスケッチに記録した。スケッチは実物の1/20スケールとした。写真-2は堤防の断面のオルソ写真であり、図-2は全体のスケッチから、土質ごとに着色したものである。この堤防開削時の調査結果の概要は、下記に示す。

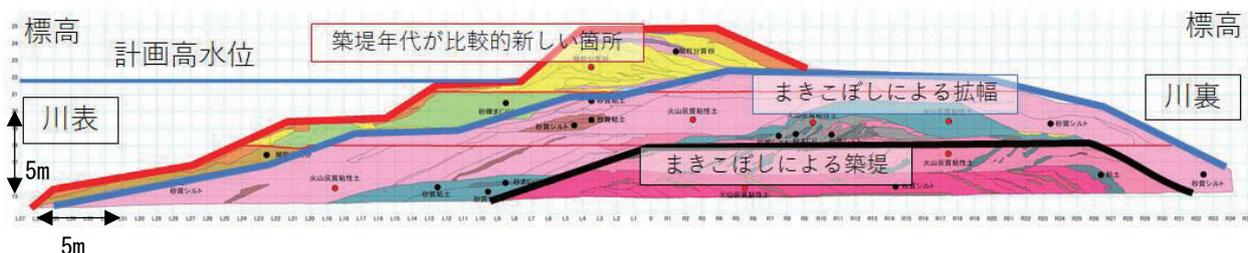
図-2 着色したスケッチ

- ・築堤当初は、粘性土(ローム)が主体であった。土層構造が、斜になっていること(写真-3参照)から、まきこぼしによる築堤をしていたと推定される。
- ・堤防の拡幅の際も、現在の計画高水位までは粘性土によって、まきこぼして築堤していたと推定される。
- ・築堤年代が比較的新しい箇所は、適切に締固めが行われていたと推定される。締固めやすい土質であり、硬質であった。

図-3は、図-2に、「詳細点検」と「本調査結果」による浸透流解析を併記したものである。

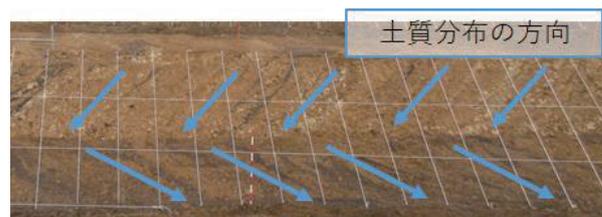
写真-3 斜になっている土層構造

前述の「斜になっている」土層構造は、堤防開削時調査において、よく確認される。これは、昭和30年代以前の築堤の特徴である。当時は、築堤土をトロッコ等で運搬し、堤防の天端付近からまきこぼして築堤していた。そのため、この時代の築堤土の土層構造は、斜の構造になっていることが多い。当該地では、資料調査により斜の土層構造部分は昭和28年以前に築堤されたものと推定した。

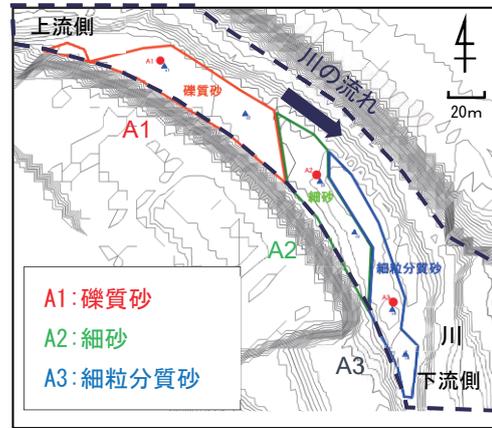
図-1 堆砂状況平面図

事前の現地確認の結果、河川の上流から下流に向かい礫質砂(A1)、細砂(A2)、細粒分質砂(A3)と粗粒なものから細粒なものに遷移しており、粒度特性に違いが認められた(図-1)。粒度特性を踏まえた調査計画を表-1に示す。粒度特性に応じて対象範囲を A1, A2, A3に区分し、オーガーボーリング及び室内土質・土壌分析試験によって、土質性状や物理特性、締固め特性、強度特性を把握するとともに、ポータブルコーン貫入試験を実施し、施工時のトラフィカビリティについて確認した。

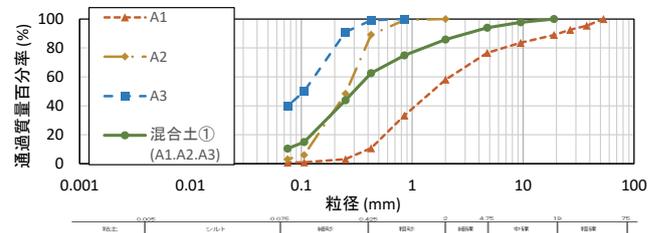
図-2 粒径加積曲線

室内土質試験一覧表を表-2、粒径加積曲線を図-2に示す。試験の結果、礫質砂(A1)は礫分～砂分までをある程度幅広く含んでいるが(均等係数 $U_c=5$)、細砂(A2)はほぼ粒径が揃った砂($U_c=2$)で構成されていることが判明した。また、細粒分質砂(A3)は、A2と同様に砂分が主体であるが、細粒分を多く含んでいる。

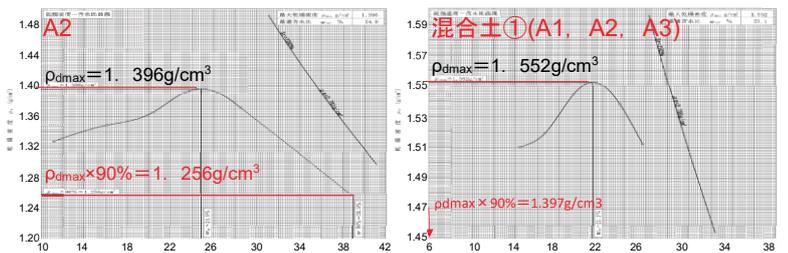
図-3 締固め曲線(A2, 混合土①)

A2, 混合土①の締固め曲線を図-3に示す。いずれの試料も、自然含水比は最大乾燥密度 $\rho_{dmax} \times 90\%$ の範囲内にある。しかし、A2の締固め後の密度は、一般的な砂質土の値に対して小さな値を示しており、ゼロ空隙間隙曲線からも離れていることから、粒径が揃っているために十分に締固めることができていないことが分かる。そこで、締固め後の密度を上げ、

強度や剛性を高めるため、各地点の材料を混合(1:1)して粒度特性の改善を行った。混合土の締め固め特性では、最大乾燥密度が混合前の材料に対して相対的に大きい値となり、改善効果が認められた。

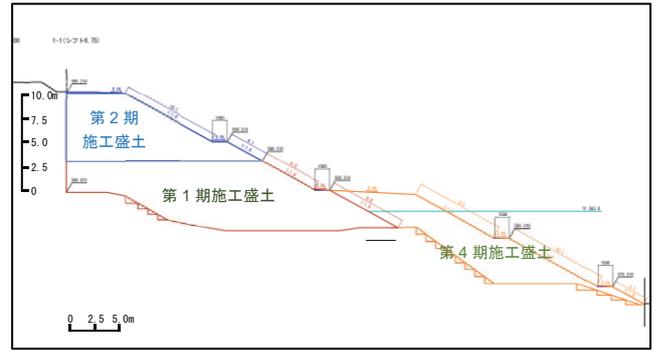
図-4 解析断面図

盛土の施工断面(解析断面)を図-4に示す。堆砂の道路盛土への利用は、図に示す通り、既設道路の腹付けとして貯水池内に施工し、運土計画により段階的な施工が計画されている。上記材料の盛土としての安定性の検討を行った。なお、安定検討は、既設道路盛土と一体となるため、道路土工 盛土工指針¹⁾に準拠し、施工段階を踏まえた検討を行った。

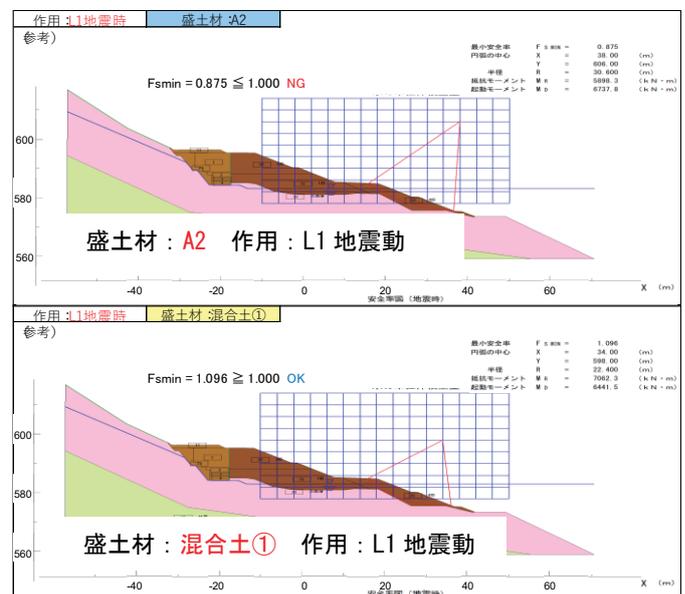
図-5 各盛土材料に対する安定照査結果(L1地震時)

盛土材料ごとの安定照査結果を表-4、図-5に示す。施工時及び常時については、全ての盛土材において許容安全率を満足する結果となった。しかし、L1地震時については、A2の盛土材のみ使用したケースで許容安全率を満足できない結果となった。一方、粒度特性の改善を行った混合土①を採用したケースでは、L1地震時に対しても許容安全率を満足することが確認でき、L1地震時に対応できる材料であることが確認できた。今回は、この結果を受け、盛土の安定性がより高い、混合土による盛土施工を提案した。
