中間土の性質を示す粘性土層の圧密沈下による 新設橋台変状原因の調査事例

明治コンサルタント株式会社 ○藤林真, 高橋宏文, 宮田浩志郎

栃木県日光東照宮・輪王寺周辺の調査結果に基づく地史に関する知見

蛇紋岩の化学・力学特性の測定例

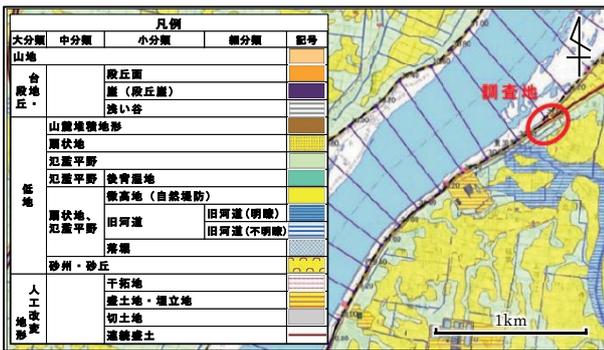
図-1 調査地周辺の治水地形分類図¹⁾

当該橋台は平野部に計画されており、調査地西側を流れる河川には他河川からの流入があり、これら河川は洪水のたびに流路を移動して土砂を堆積し氾濫原を形成している(図-1)。

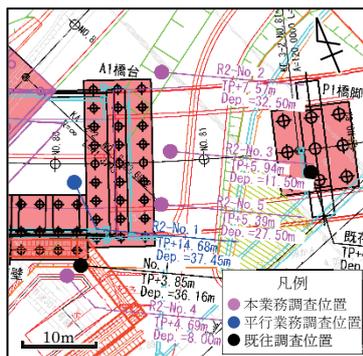
図-2 調査位置

本業務では既設橋台・橋脚周辺の5箇所で行ったボーリング調査を実施した。そのうち、橋台下部工の側方移動が確認されたA1橋台付近のボーリング位置4箇所を図-2に示す。

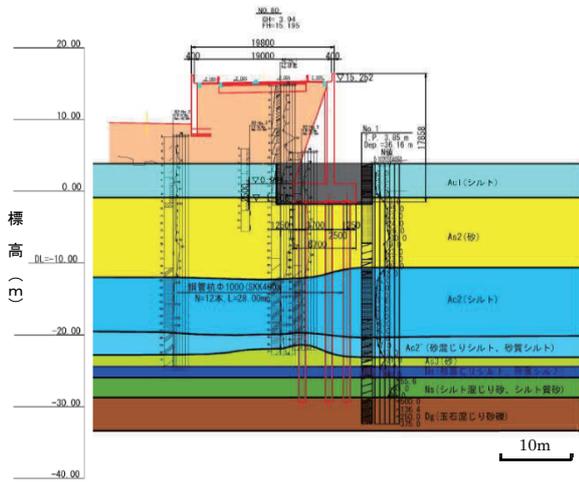
図-3 地層想定横断面図

調査地では地表から、盛土部(B層)、第1粘性土層(Ac1層)、第2砂質土層(As2層)、第2粘性土層(Ac2層)、第3砂質土層(As3層)が確認された。

Ac2層の下部は、砂分を多く混入し、下位の As3層へ漸变的に変化していることから、別層として区別し、中間土層(Ac2'層)とした(表-2、図-3)。

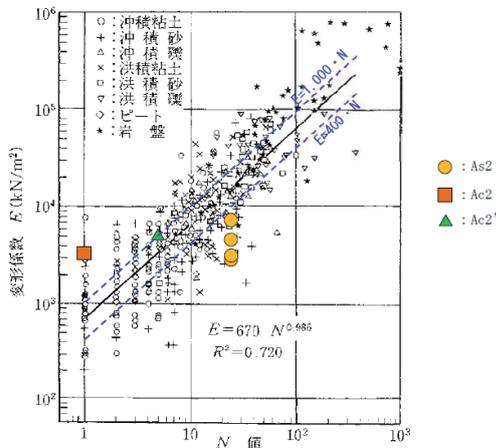
図-4 孔内水平載荷試験より得られた変形係数と N 値との関係²⁾

Ac2'層の試験値は概ね一般値(N値と変形係数の相関関係)の範囲内にあるが、Ac2層では一般値を上回り、Ac2'層では下回る試験値が得られた。

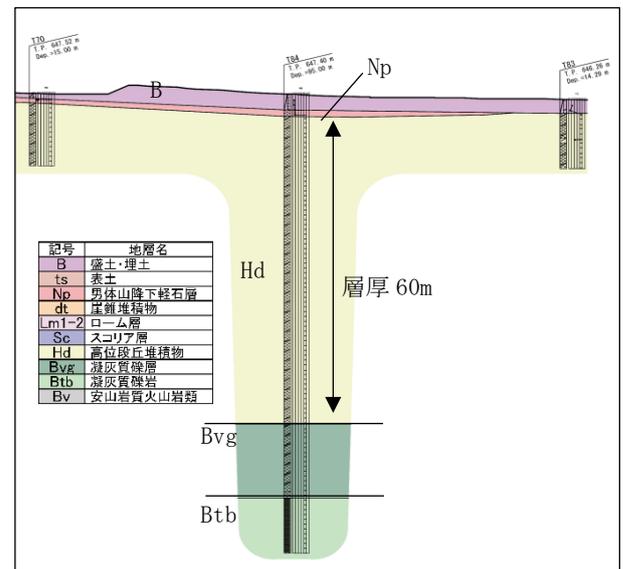
図-2 地質断面図

コア観察によると、段丘堆積物の地質は、粘性土混じりの玉石混じり砂礫からなり、最大で60mの層厚が確認された(図-2)。玉石は人頭大以下の安山岩からなり、角礫～亜角礫主体である。基質部には、不規則に粘性土分を含むものとあまり含まない部分がある。粘性土分を含むものは上流部での斜面崩壊等に起因する様々な粒度の土砂が混濁した堆積物であり、あまり含まない部分は一時期に河川流路であった可能性がある。

また、土石流堆積物の上面には、約1.5万年前の降下軽石堆積物(Np)も1~2m程度確認された。

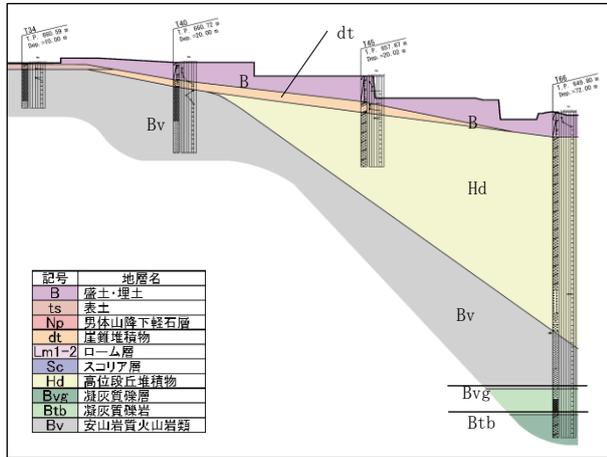
図-3 地質断面図

図-3によると、段丘堆積物 (Hd) の下位で確認された安山岩溶岩 (Bv) は、極めて新鮮で緻密な岩相であり、山間部で確認された地質と同等の可能性が高い(写真-1)。

この溶岩は、コア観察の結果から山間部付近より 60 度で傾斜しており、旧地形面を現している可能性がある。

この溶岩を貫通して確認した下位層 (Bvg) は、極めて新鮮な安山岩礫を多く含む未固結の河川性堆積物の分布が確認された。この地質は高位段丘堆積物 (Hd) とは異なり、基質が火山灰や軽石、スコリアといった火山性の物質で占められ、褐色系の酸化色を呈している(写真-2)。

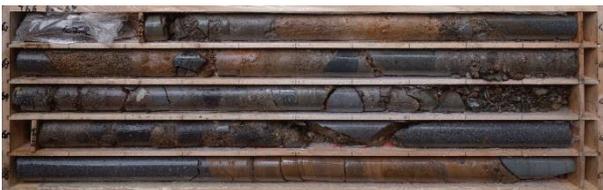
写真-2 凝灰質火山礫層

ボーリングにより確認された凝灰質礫層 (Bvg) は、未固結かつ新鮮な安山岩の砂礫層で構成されている。このことから従来の地質図で描かれている白亜紀後期とは考えにくく、更新世相当の可能性が高い。

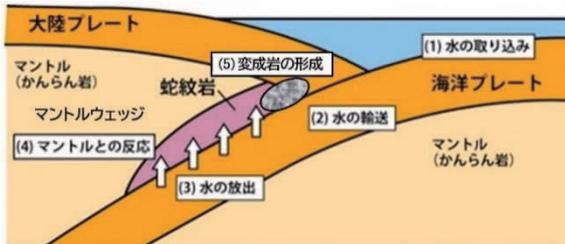
図-1 蛇紋岩と変成岩の由来を示す模式図(一部加筆)¹⁾

海洋プレート運動に伴い大陸プレートの下に沈み込んだ堆積物や玄武岩は高圧変成岩になり、更に沈み込むとマンテルウェッジの下に達する。マンテルウェッジを構成するかんらん岩がプレート運動で運ばれた水と反応して蛇紋岩化し、体積が膨張することで相対的に密度が低下し浮力が生じる。形成された蛇紋岩と高圧変成岩は、引き伸ばされながら地殻上部に押し上げられ、地殻を突き抜けて上昇しやがて地表に達する。また、蛇紋岩は地表近くの割れ目に貫入、あるいは地表の岩盤を押し上げ割れ目を作りながら貫入してくる（図-1）。

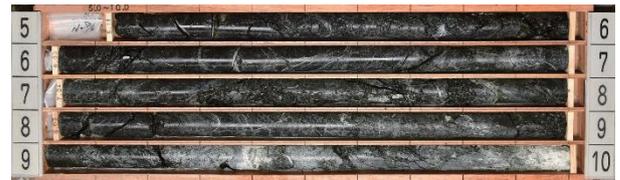
図-3 蛇紋岩のボーリングコア

蛇紋岩は、新鮮部では優黒質で塊状であるが、風化が進むと白石綿（クリソタイル）、滑石（タルク）、緑泥石（クロライト）に変質し葉片状を呈す脆弱な岩石に変化する。なお、蛇紋岩中には緑色片岩や閃緑岩の岩塊が挟まれている状況も観察できる。

土木工事において蛇紋岩にはさまざまな問題が指摘されており、調査地の蛇紋岩が一部粘土化した白色鉱物を伴い葉片状に細礫化した岩相を示すことから（図-3）、事前に室内試験を行って支持層としての適性を評価した。

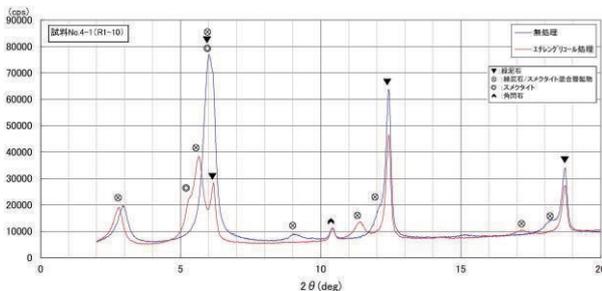
図-4 回折チャート(無処理、エチレングリコール処理)

分析番号1~3の定方位分析において、膨潤性粘土鉱物である緑泥石/ス멕タイト混合層鉱物およびス멕タイトが確認されたが(表-4)、全岩分析では検出限界以下~少量の検出にとどまっている(表-3)。膨潤性粘土鉱物が各試料の鉱物全体に占める割合は少ないと考えられる。

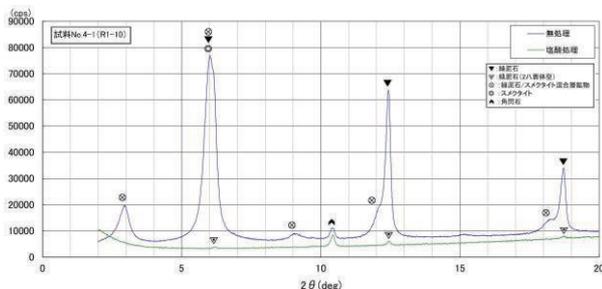
図-5 回折チャート(無処理、塩酸処理)

なお、分析番号4では蛇紋岩特有の含有鉱物である蛇紋石や滑石は検出されるが、全岩分析、定方位分析ともに膨潤性粘土鉱物は検出されなかった。

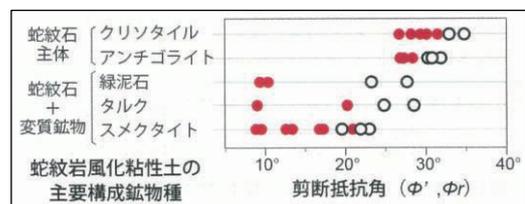
図-6 蛇紋岩の主要構成鉱物とせん断抵抗角の関係⁷⁾

化学分析の結果から、CECでは膨圧の可能性ありと判断されたが、膨潤性粘土鉱物(ス멕タイト、緑泥石/ス멕タイト混合層鉱物)は全体に少ない結果となった。他の粘土鉱物として蛇紋石、滑石や緑泥石が検出されており、特に蛇紋岩中にス멕タイト、滑石、緑泥石が混在すると周囲の岩盤との境界でせん断強度とせん断抵抗角が低下することが知られている(図-6)。

したがって、蛇紋岩を支持層とする直接基礎部では圧縮強度が硬岩に判定される場合でも、施工時の岩掘削に伴う応力開放や浸水で急激な強度低下が生じ支持力不足となるリスクがあり、浸水防止対策を含む基礎面養生や、平板載荷試験で支持力を確認すべきである。

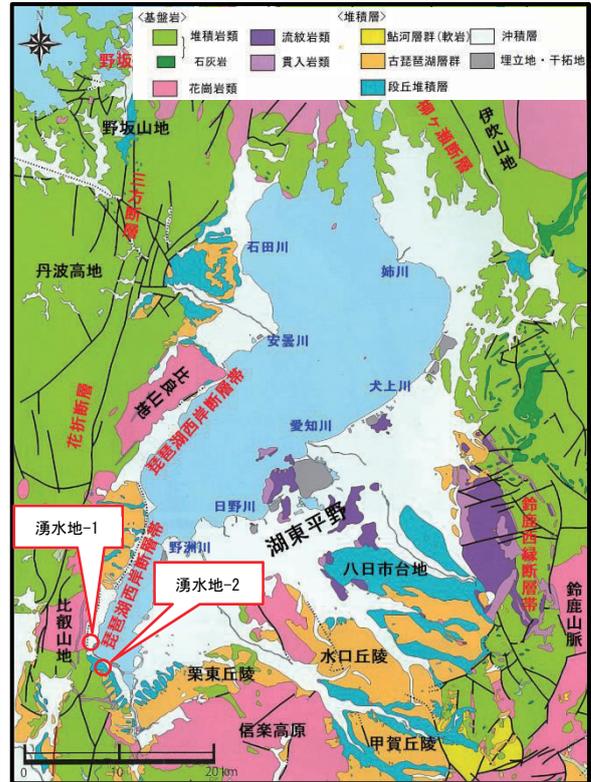
図-2 近江盆地の地質図¹⁾

琵琶湖を囲む山地は花折断層・琵琶湖西岸断層帯・鈴鹿西縁断層などの断層活動により隆起した地形である。これに対し琵琶湖を含めた盆地部は相対的に沈降しており、周辺の山地から供給された土砂が堆積する。(図-2)

近江盆地は琵琶湖西側の湖西部、琵琶湖東側の湖東部では地形や地質的な特徴が大きく異なる。

湖東部は野洲川や日野川などの河川営力により形成された沖積平野が発達する。一方、湖西部は安曇川下流域を除き大きな低地はなく、山麓は台地や扇状地が発達し、湖岸に狭い沖積低地が分布する。

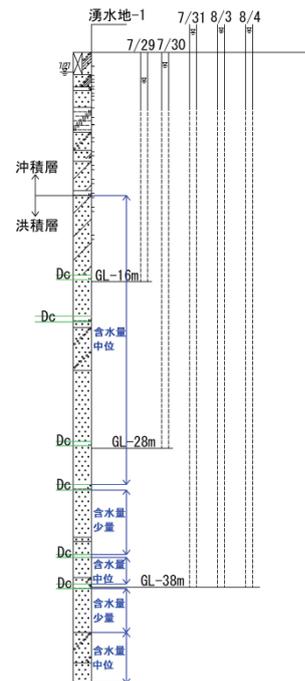
図-3 湧水地-1の地盤構成

湧水地-1は琵琶湖岸から西側約200mの沖積低地に位置する。同敷地の地層は表層の沖積層が層厚10m未滿で、以深の洪積層は砂質土層(Ds)を主体とし、所々に粘性土層(Dc)を薄層状に挟む地盤となる。(図-3)

この中で湧水はGL-38mまで掘進後に確認した。(表-1)

洪積層は砂質土層(Ds)が主体であり層厚が薄いものの、粘性土層(Dc)を多く介在する。なお、同敷地内他の2地点では粘性土層の介在がほとんど認められず、湧水は発生しなかった。

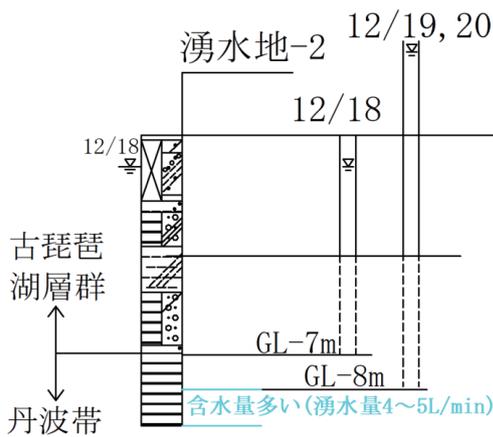
図-4 湧水地-2の地盤構成

湧水池-2は琵琶湖岸から南側約1kmの丘陵地～台地である。盛土直下から丘陵地を構成する古琵琶湖層群となり、以深は丹波帯に相当する岩盤となる。(図-4)

湧水地点の丹波帯は細礫状に破碎され、GL-8mまで掘進後に湧水(GL+2.66m:湧水量4~5L/min)が発生した。

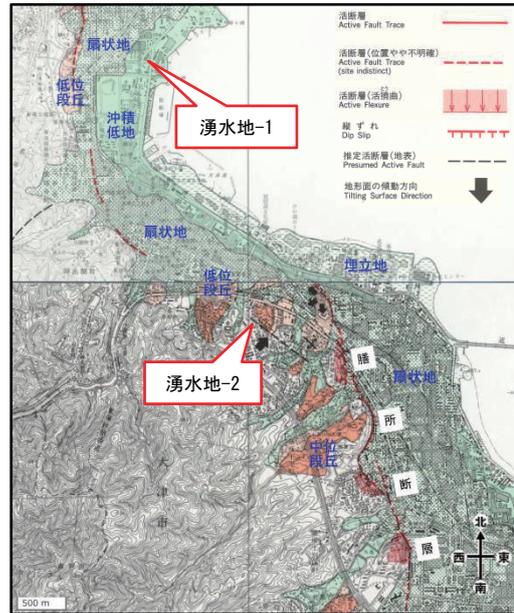
図-5 湖西南部地域の活断層図²⁾

湖西南部地域は琵琶湖西岸断層帯に相当する断層が南北に延びており、湧水地-2付近には北西～南東に伸びた派生断層や背斜褶曲軸がある。(図-5)

- ・ 付近を通過する断層の断層活動によって破碎された岩石が地下水を遮断して、被圧水が生じた。(破碎帯を掘削したことによる湧水)
- ・ 圧力水頭が付きやすい地形で砂質土層中に介在する多くの粘性土により見かけ上被圧水となったため、湧水が発生した。

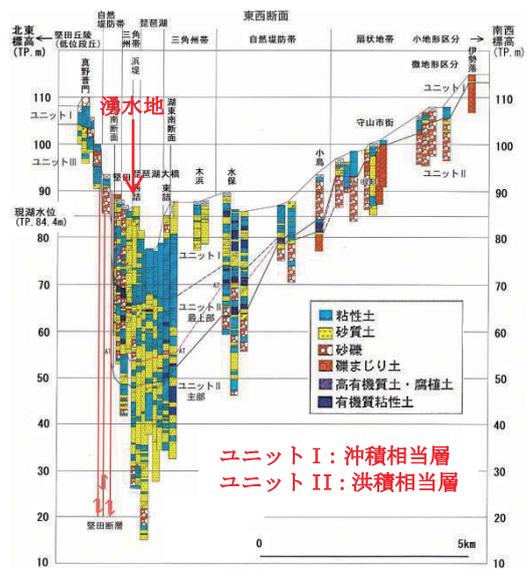
図-6 湖西南部地域の東西地質断面図³⁾

また、湖東部の低地の地形勾配および地下水の動水勾配が平均で1/500程度であるのに対し、湖西部では1/150～1/80程度で湖東部に比べ圧力水頭が付きやすい地形と言える。(図-6)
