第33回  
全地連「技術フォーラム2022」那覇

論 文 集

## 地表面式伸縮計の埋設設置事例

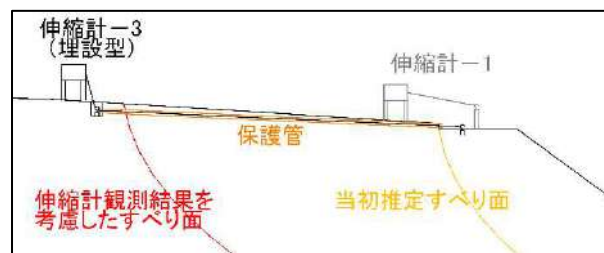
図-4 模式断面図

模式断面を図-4に示す。

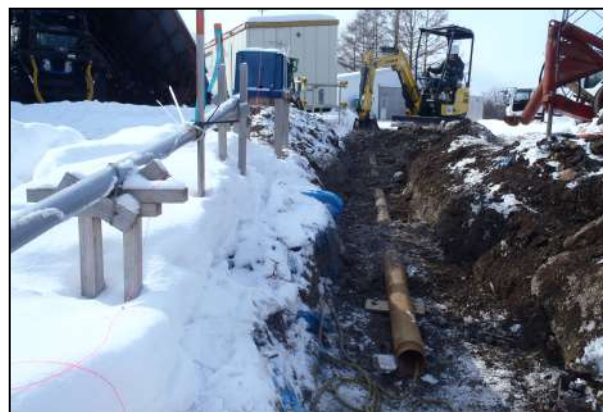
写真-3 埋設状況

埋設設置に当たっては、外径89.1mm の保護管を敷設し、滑車を利用してその中にインバー線を通した(写真-3)。記録器の設置場所は、地表面式伸縮計の観測結果の他に現地踏査結果よりD型倉庫の横に決定した。

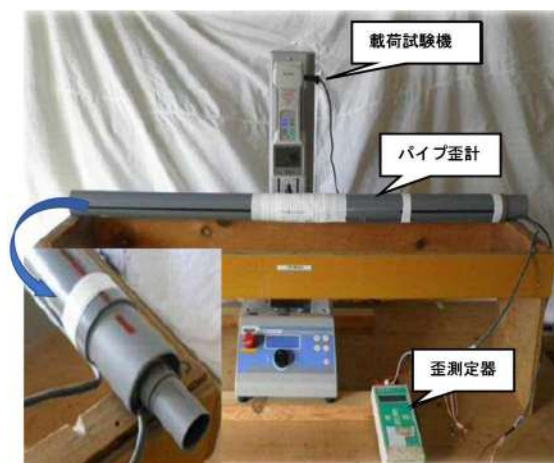
写真-1 室内実験状況

小径型の使用にあたり、感度補正を行うため、室内実験を行った。写真-1に実験状況を示す。

室内実験では、VP40のパイプ歪計の中に、VP13、16、20、25の各口径のパイプ歪計を設置し、隙間を砂で充填してVP40と一体化させる。水平に置いたパイプ歪計に対し上部から載荷するため、歪ゲージが上部になるよう台座に固定し、5kgまで1kg毎に加圧する。VP40のパイプ歪計計測値を基準とし、各口径のパイプ歪計の出力値と比較し、1～5kgの平均感度値を補正值として採用した。表-1に管径毎の平均感度を示す。<sup>1)</sup>

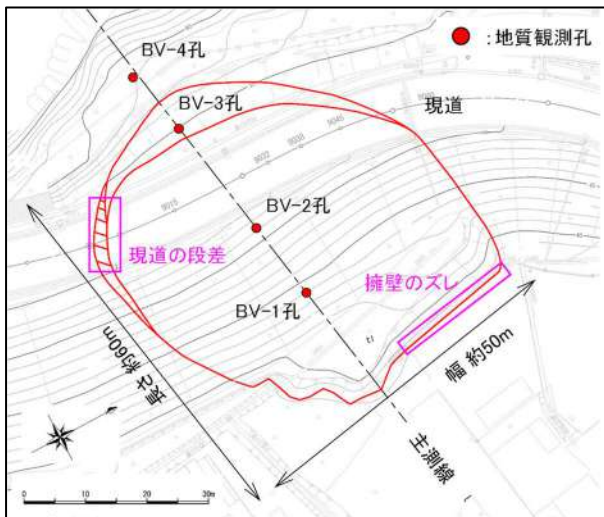
図-1 対象地平面図

対象地では、丘陵地の斜面中腹を片切片盛形状で通過する道路のうち、盛土区間で路面変状が認められた。路面変状は、段差や弧状の開口亀裂等が認められたことから、盛土すべりによる変状が疑われた。地表地質踏査の結果、現道上の変状の他に、現道山側に弧状を呈する段差や、法面末端部に擁壁のズレ等の変状が認められた。地山を含めた幅50m、長さ60m程度の範囲で変状が認められるため、地すべりが分布すると想定した（図-1）。

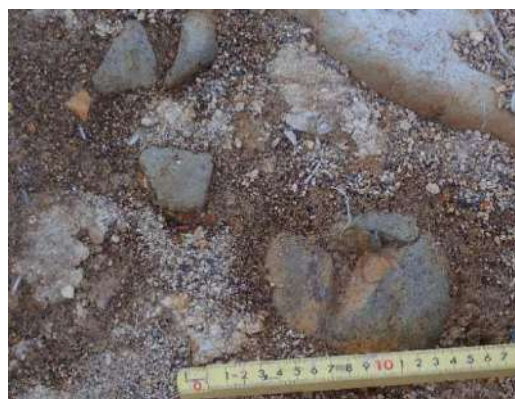
写真-1 地すべり頭部に分布する岩屑なだれ堆積物

地質は、新第三紀鮮新世から第四紀更新世前期の暗灰色の塊状な泥岩やシルト岩から成る天徳寺層である。その上位には、写真-1に示す第四紀更新世中期の鳥海火山噴出物である由利原岩屑なだれ堆積物が分布し<sup>3)</sup>、本地すべりの上部に緩い沢地形を覆うような分布形態を確認できる。

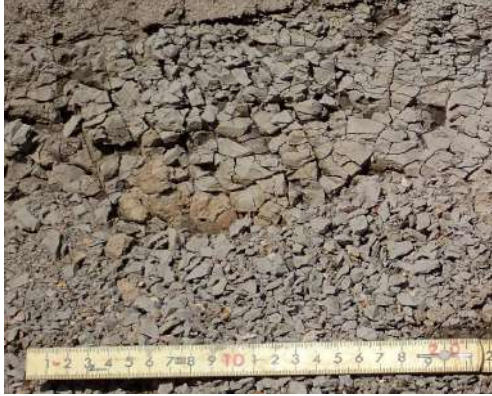
写真-2 スレーキングにより細粒化した泥岩

現在、上部すべりでは頭部排土工が施工中であり、排土した切土法面には泥岩の露頭が確認できる。切土間もない露頭の新鮮部は暗灰色を呈する一方、写真-2に示すような細粒化を示す部分も多く認められる。

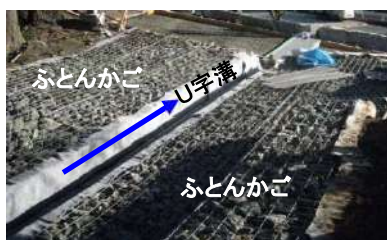
写真-1 不安定土砂の発生抑制を図った例

溪床不安定土砂の発生を抑制する事例として、溪床不安定土砂の分布範囲を「ふとんかご」によって覆った例を示す(写真-1参照)。対策溪流は、溪流河道の勾配が緩く、不安定土砂の分布範囲が狭小であった。加えて、当該溪流の上流側において治山事業が実施されており、源頭部から事業分界点までは治山事業によって完全に整備される計画であった。このような事業間の連携により、当該道路事業で対象とする流出量を大幅に少なくすることができたために実施できた対策である。

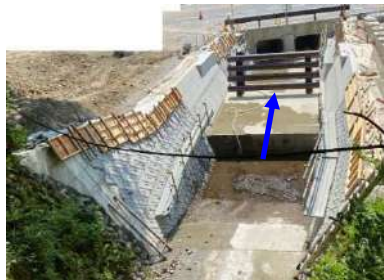
写真-3 閉塞軽減工を設置し函渠に導流する例(その2)

函渠等の閉塞軽減に資する事例として、函渠呑口直上流に鋼製スリットを設置した例を示す(写真-2、3参照)。事例の溪流では、中流域で他事業による整備が見込まれたため、他事業での対象流出量と道路事業での流出量をそれぞれ計上し、道路事業での流出量のみ捕捉できる容量を考慮してスリット高さを設定した。巨礫・流木はスリットにより土石流から分離され、水のみが流下するものと考え、下流の函渠は清水流量を対象として断面を決定した。維持管理時には、現道を片側交互通行とした上でラフテレーンクレーンを設置し、クレーンの動作範囲内で土砂の搬出ができるよう、透過部を可能な限り道路に近接させた。

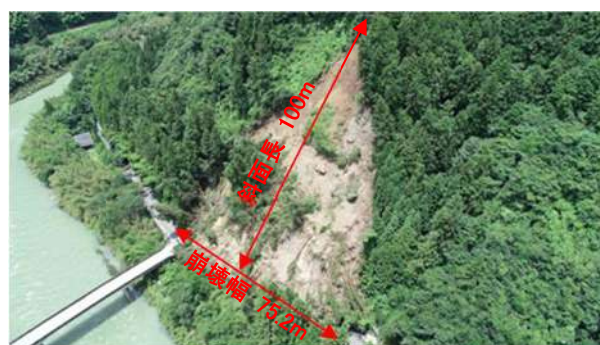
写真-1 斜面崩壊状況

- ①発生した崩壊は国道山側の自然斜面の岩盤崩壊である。
- ②斜面尻には落石対策工として落石防護棚工（ロックキーパー）が設置されていたが、崩土は落石防護棚を乗り越え、また損傷させながら道路に堆積し、国道は通行不能となった。
- ③崩壊幅は75.2m（道路部分）で、崩壊頭部は道路面から約70mと非常に高い。崩壊斜面の勾配は45°程度であり、斜面長は100mを超える、極めて大規模な崩壊である。
- ④崩壊頭部（最上部）は幅約10mと崩壊末端部に比べ非常に狭くなるが、両サイドに滑落段差がそれぞれ7～8m程度連続している。
- ⑤崩壊斜面内（主に上部）には風化し亀裂の発達した玖

珂層群の泥質岩が露出しているが、全体に破碎質で粘土化した部分も見られる。また、周辺に比べ硬質な部分が岩塊状に点在している。

⑥崩壊斜面は末端部を除き自然斜面であったが、その大部分は杉の植林地であり、そのため崩壊による倒木が非常に多い。

⑦崩壊斜面内に堆積している崩土は非常に不安定で、まとまった降雨等の誘因が作用すれば、崩土が崩壊する可能性が高く、道路面に堆積した崩土は取り除きにくい状況となっている。

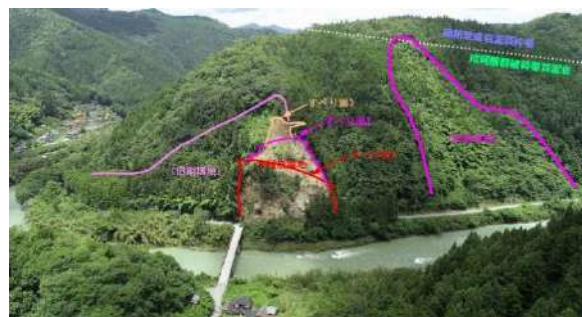
写真-2 写真判読による崩壊の進行状況

今回発生した崩壊を総合的に判断すれば、第一崩壊から第二次および第三次崩壊へと、三回にわたって後方波及した特徴が推察され（写真-2参照）、このため、本来比較的小規模であったものが、甚大な災害に発展したものと考えられる。

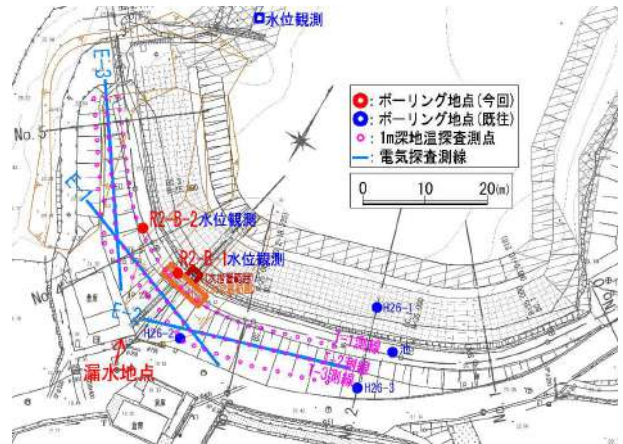
図-1 調査計画位置図

図-1に調査計画位置図を、また、表-1に主な調査内容を示す。電気探査については、満水の状態(降雨時期:5月下旬)と池の水を抜いた状態(無降雨時期:11月中旬)、計2回実施する計画とした。さらに、比較的表層の水みちを捉えることを目的に、1m深地温探査も実施することとした。その他、ボーリング調査、原位置試験、室内土質試験、水位観測等を実施した。

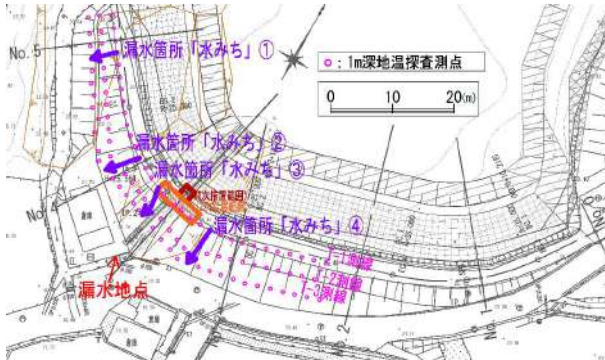
図-3 1m 深地温探查結果平面図

図-3に、1m 深地温探查結果を示す。同図によると、堤体のり肩からのり尻にかけて、4条の水みちが確認された。

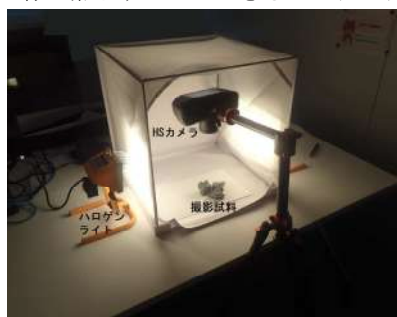
図-1 HSカメラの撮影状況

撮影は、暗室において左右に光源を設置し、試料全体が映るような距離で行った。撮影の光源には、HS カメラの分光波長帯域を一樣に照らすことができるハロゲンライトを使用した。また、光のむらやハレーションを防ぐため、ライトと試料の間にソフトボックス（白布）を設置した（図-1）。

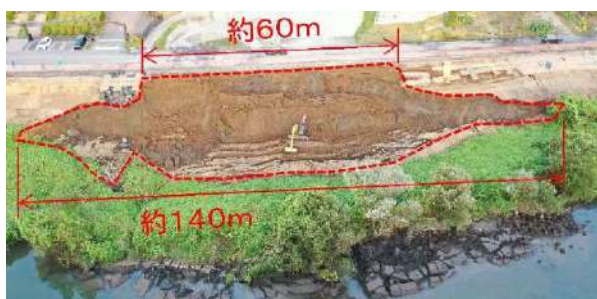
図-1 崩壊地の状況

河川小堤(盛土高 3m)を施工した直後に、崩壊が発生した。崩壊の前後に降水はなく、タイミングから見て、盛土の荷重を誘因とする事象と考えられた。崩壊範囲は、冠頭部で幅 60m、末端部で幅 140m、最大落差 6m 程度である。移動土塊は河川側に約 20m 押しだされ、河道域に堆積した。なお、本事象の特徴として、冠頭部の幅に対し、末端部の幅が広いことがあげられる(図-1)。

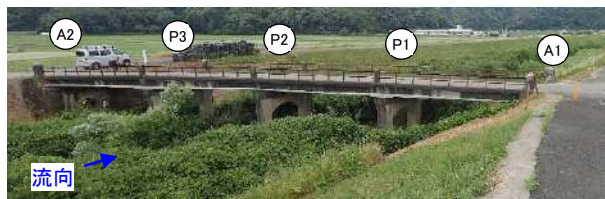
写真-3 対象旧橋の現状

調査対象は谷底平野を流れる1級河川に架かる橋長34.6m、有効幅員3.7mの旧橋であった。昭和8年に竣工した旧橋は、老朽化の激しいこと、幅員の狭隘なこと、河川通水を阻害することから新橋への架替え事業が進められていた。事例1と同じく旧橋の設計・施工図面は現存せ

ず、橋台・橋脚の形式および基礎の形状、撤去ボリュームを把握するために調査を行う必要があった（写真-3）。

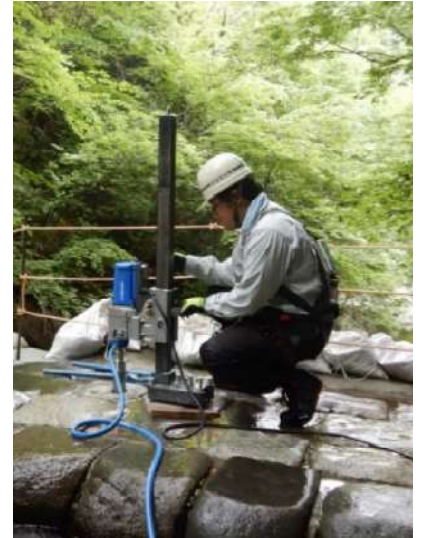
写真-1 コアドリルによる掘削状況

コアドリル工法の問題点としては、通常深掘に用いられる工法（汎用工法）ではないため、掘削深度・採取コア試料の状態は地層状況・堤体の状況に左右され、特に堤体のコンクリートの状態が悪いと、掘削効率、コア採取率が落ち、15mを超える掘削では、連結チューブの揚げ降ろしにより、作業効率が極端に落ちる等といった問題点が挙げられる。

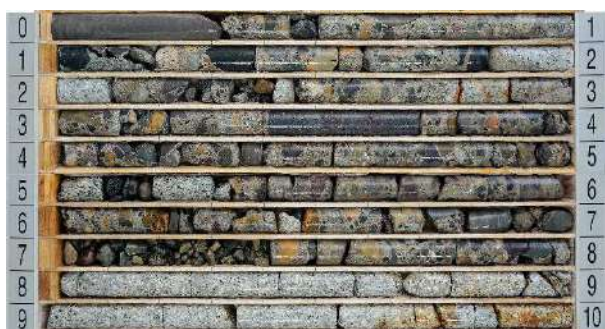
写真-2 採取コア状況(コアドリル)

コアドリルを用いて採取したコアとボーリングマシンを用いて採取したコアを比較すると、コアドリルを用いて採取したコアの品質は、ボーリングマシンを用いて採取したコアと同程度を確保することが出来る。

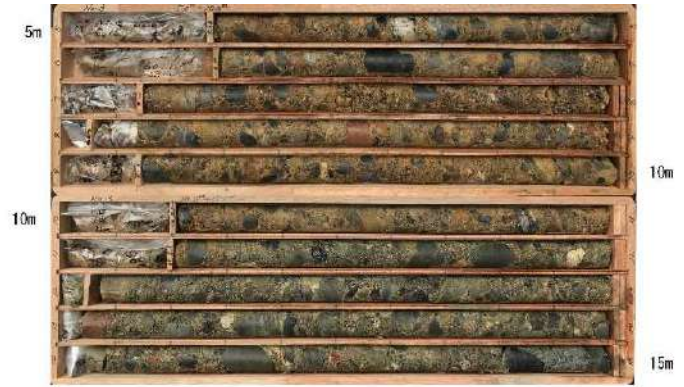
写真-3 軽量型ボーリングにより採取したコア

ボーリングコアは、軽量型ボーリングの電動型、エンジン型ともに通常ボーリングと同等のコアを採取できた(写真-3)。

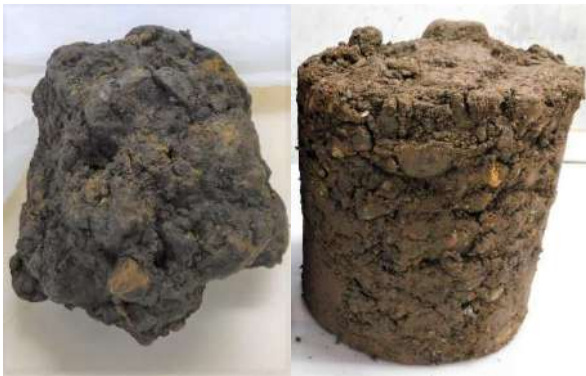
写真-1 成形が困難な礫まじり土

ブロックサンプリングによって採取された写真-1のような試料の湿潤密度を得る為には、通常のノギス法に規定されている形状に成形することが困難である。そこでパラフィン法により湿潤密度試験を行った。

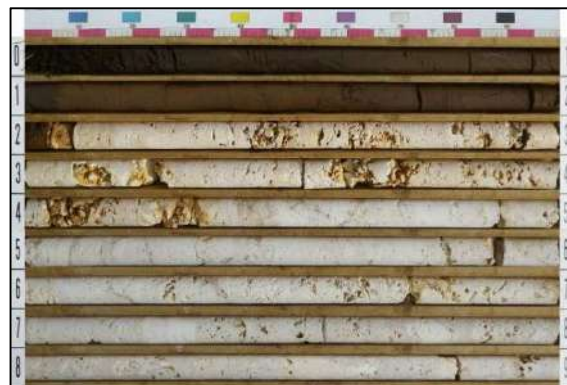
写真-2 コア写真

ボーリング結果は写真-2に示すように、上位より層厚 2m 程度の粘土、下位は石灰岩であることが確認された。N 値は、粘土層で 7~15(平均 N 値=10.3)、石灰岩層はすべて N 値 50 以上であった。

石灰岩層は、調査地全域において地表付近は空隙がやや多くみられ、空隙箇所は粘土分が充填される。コアは棒状を呈し、GL-5.00m 付近から空隙は減少する。最大コア長は 100cm であった。最も深い箇所では 15m 掘削したが、削孔水は所々で逸水し、地下水位は確認されなかった。沖縄県中南部にみられる第四紀更新世の琉球石灰岩は、固結部と未固結部が不規則にみられることや、空洞が出現ことも多々ある一方で、調査地で確認された石灰岩は大部分が固結部しており、わずかな空隙は見られるものの、琉球石灰岩に比べ固結度は高いものが多くみられた。

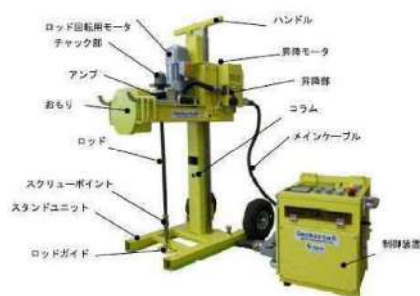
図-1 SDS試験装置全体図<sup>1)</sup>

試験に用いた機材は、GeoKarteⅢである。試験装置の全体図を図-1に示す。

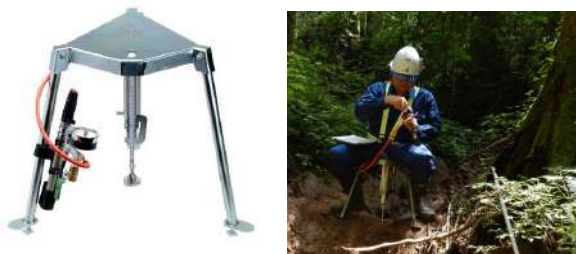
図-1 エレフット装置全体図と試験実施状況例

火山灰質粘性土の支持力評価のため、簡易平板載荷試験を活用した。試験に用いたのは、エレフット（平成30年度国土交通省準推奨技術登録）である。試験機の概要を図-1に示す。

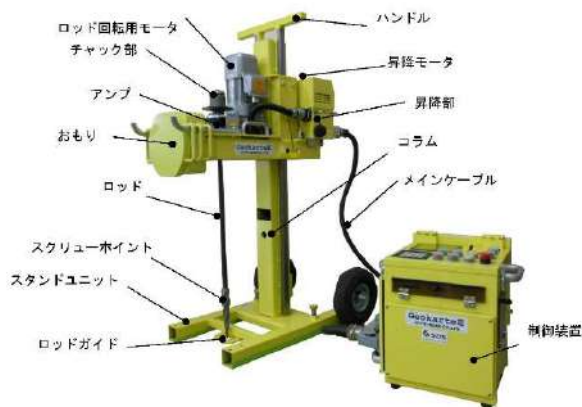
図-3 SDS 試験装置全体図<sup>2)</sup>

支持層の分布や、軟弱地盤の抽出に活用するため、SDS試験（スクリュードライバーサウンディング試験）（NETIS;KT-190013-A）を活用した。試験に用いた機材は、GeoKarteIIIである。試験装置の全体図を図-3に示す。

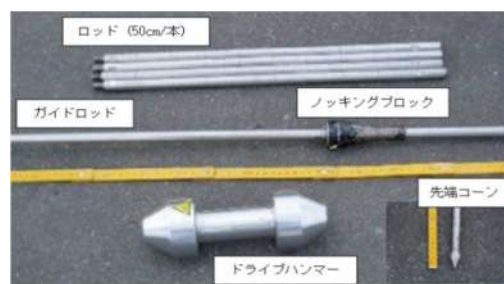
図-3 簡易動的コーン貫入試験器<sup>1)</sup>

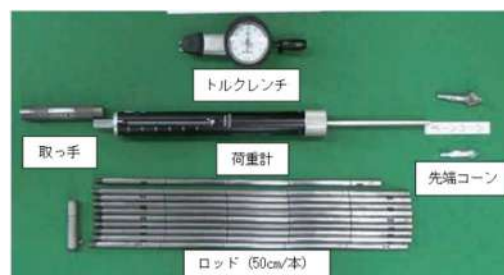
図-4 土壌検査棒<sup>2)</sup>

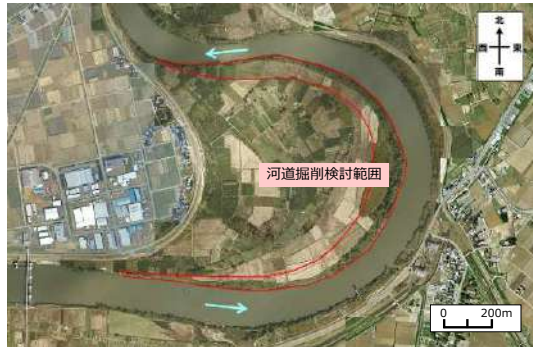
図-1 河道掘削検討範囲の航空写真<sup>1)</sup>に加筆

河道掘削に伴う課題としては、発生する多量の土砂の使用用途とこれに伴うコスト縮減が挙げられる。本事例は河川の流下能力拡大のために実施される河道掘削の計画地域（図-1）において、これらの課題の検討資料を得るために実施したものである。内容としては、掘削対象範囲の詳細な土砂分布状況と土質特性を把握し、他事業への利用の可否等を評価したものである。

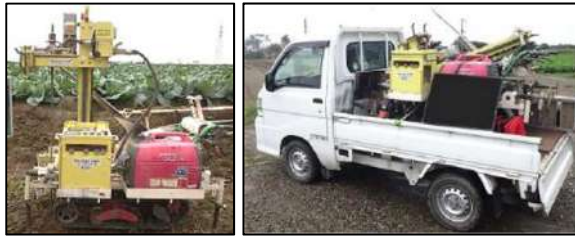
図-4 SDS試験の試験状況(左)、運搬状況(右)

ボーリング調査の補完として行うサウンディングには、土質判別精度が高いスクリュードライバーサウンディング（SDS）試験<sup>4)</sup>を採用した。試験装置は自動スクリューウェイト貫入装置と同等なので、運搬や試験を効率よく行うことができる（図-4）。試験深度はボーリング同様に河道掘削深度を1m単位で切り上げた深度とした。

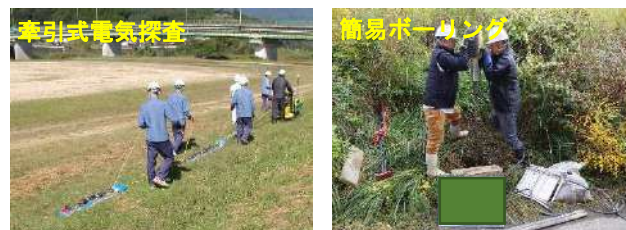
写真-1 現地調査状況(牽引式電気探査, 簡易ボーリング)

簡易ボーリングは、牽引式電気探査で求めた地盤の比抵抗値と実際の土質を対比し、調査対象区間の土質の分布状況を推定・評価するために実施した。

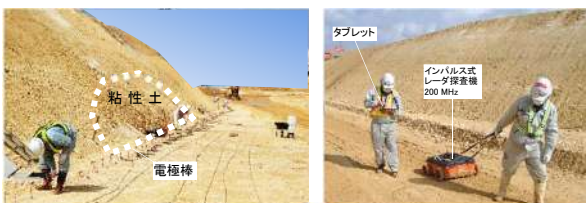
図-3 電気探査(左)と地中レーダ探査(右)

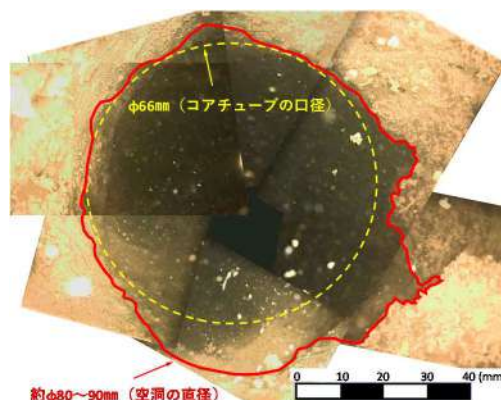
写真-1 深度 17.00m 付近の玄武岩内孔内合成写真

崩壊土砂に含まれる玄武岩塊には、多孔質の晶洞が確認されており、BV-3 孔の玄武岩にも縦亀裂が多く発達していた。また、滑落崖上方の斜面では段差地形が連続している。以上の結果より、玄武岩に発達する縦方向の晶洞や亀裂から分離した小規模な地すべりブロックが過去に繰り返し発生し、その過程で晶洞内の岩塊の一部が抜け落ち、現在の空洞の形状に至ったと考えられる。

文献<sup>1)</sup>で示される「溶岩によく発達した節理」は兵庫県の玄武洞や福岡県の芥屋の大門に代表されるような直線的で密着した柱状節理を想像していたが、今回の事例は想像以上に開口し、歪な形状であった。

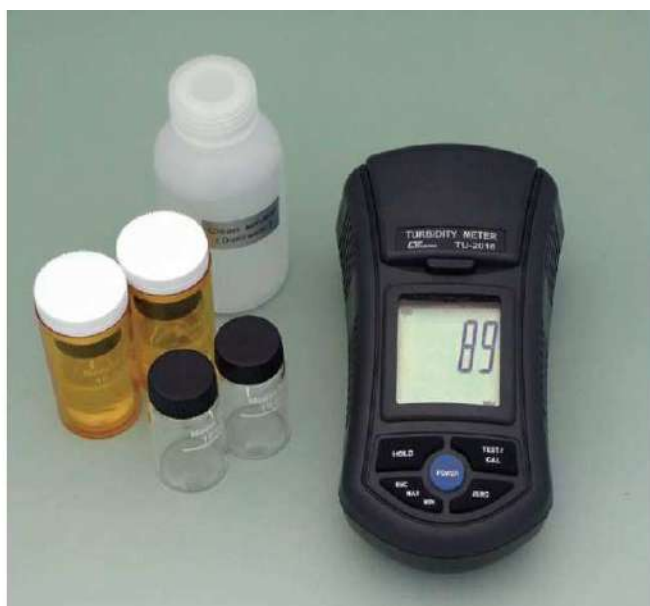
図-1 デジタル濁度計

濁度とは、JIS K0101「工業用水試験方法」に示される値であり、単位はNTUである。今回使用した濁度計は株式会社佐藤商事社製 TU-2016である。最大で1,000NTUまで測定できる。

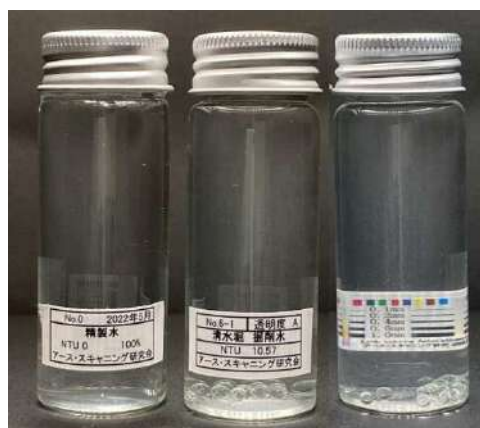
図-2 濁水 NTU 10.57

試液は、掘削水に精製水を加えて異なる濁度の試液を作成し、小瓶(幅20mm 高さ80mm 厚さ約2mm)の中に入れ、目視確認を行った。この小瓶の外側にはラベルとその内側にカラーチャートを貼り付けて、目視で濁りの程度を把握できるようにした。

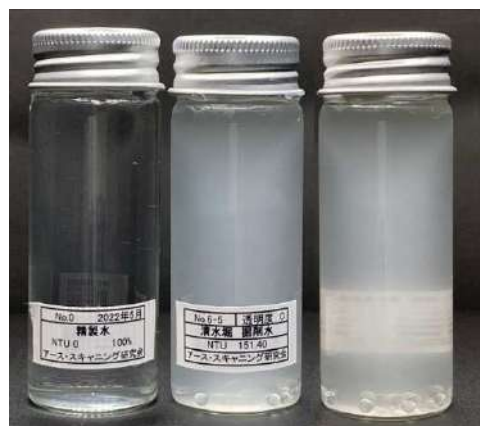
図-3 濁水 NTU 151.40

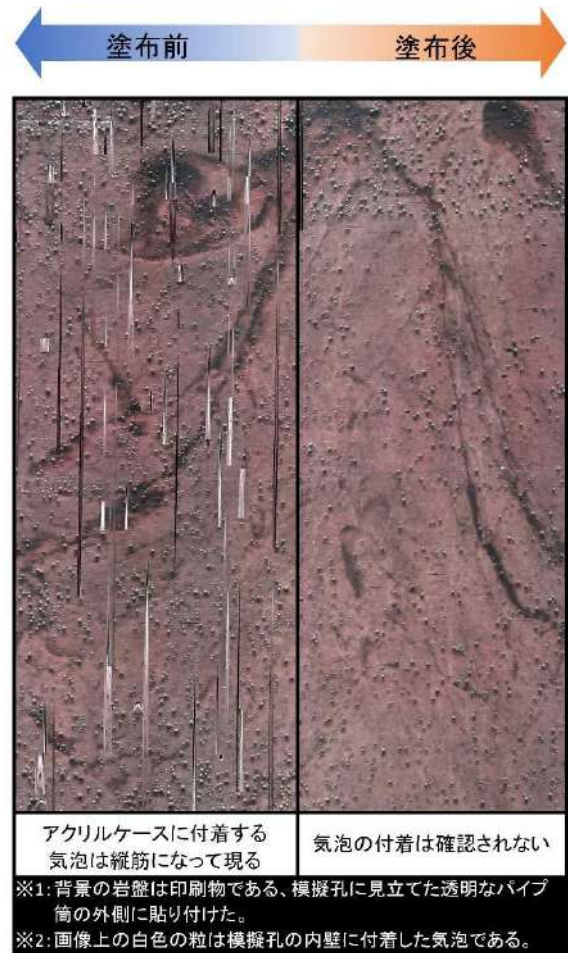
図-5 親水性コーティング剤塗布前後の展開画像

以上のことから、親水性コーティング剤の塗布が、気泡が多数発生する条件下の観察において有効であることが検証できた。

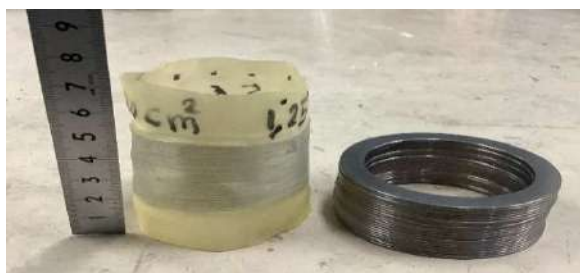
図-1 ワイヤーメンブレン(左)と積層リング(右)

実験に用いた積層リング（GDS 社製、リング1枚の厚さ1.1mm×22枚）とワイヤーメンブレン（Geonor 社製、メンブレン厚さ0.5mm）を図-1に、単純せん断試験機を図-2に示す。本検討では初めに、これら拘束治具の剛性を把握するための実験を行った。供試体がない状態で通常のメンブレンに積層リングをセットしたケースとワイヤーメンブレンをセットしたケースの2ケースで、押し、引きともに3mm（供試体高さ2cm の場合、せん断ひずみ15%に相当）の繰返し変位を1回加えて、その時の見かけのせん断抵抗値を測定した。

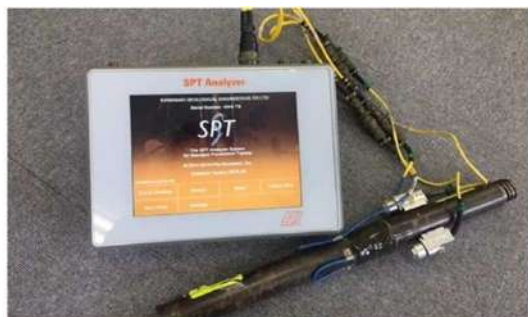
図-1 SPT アナライザー装置

標準貫入試験におけるエネルギー伝達効率を計測する為に図-1に示す SPT アナライザーを用いた。SPT アナライザーを使用した標準貫入試験におけるエネルギー伝達効率の計測方法は、図-1に示される測定用のロッドをアンビル直下につなぎ込み、通常の標準貫入試験を実施するのみとなる。測定用ロッドには加速度計及びひずみゲージが2個ずつ装着されており、ハンマーによる打撃の瞬間における両センサーの値を専用 PC でロギングする。(図-2)
