鳥海山麓に分布する泥岩の風化特性と地すべり

奥山ボーリング(株) ○中野史明, 藤井登, 宮澤駿太郎, 鈴木聡

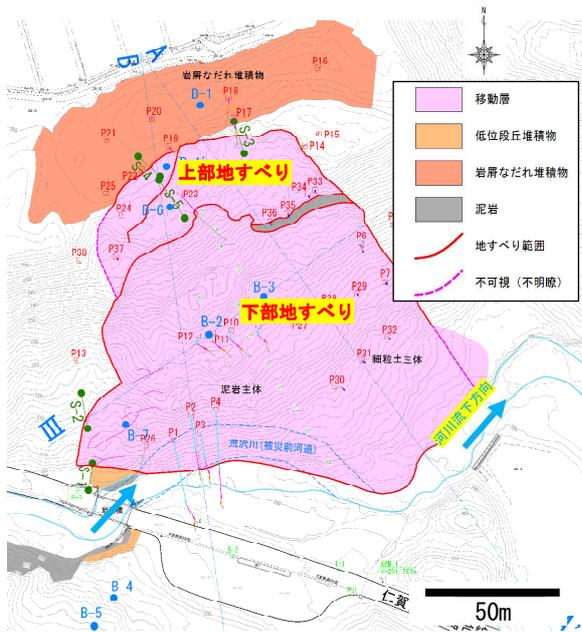
地すべりは下部と上部に区別される(図-1, 図-2)。下部すべりは幅約120m, 長さ約100m, 上部すべりは幅約85m, 長さ約40mの規模である。この地すべりにより移動土塊が下方の河川に到達し、河川断面の50%から100%埋塞した。

図-1 地すべり地の平面図<sup>1)</sup>

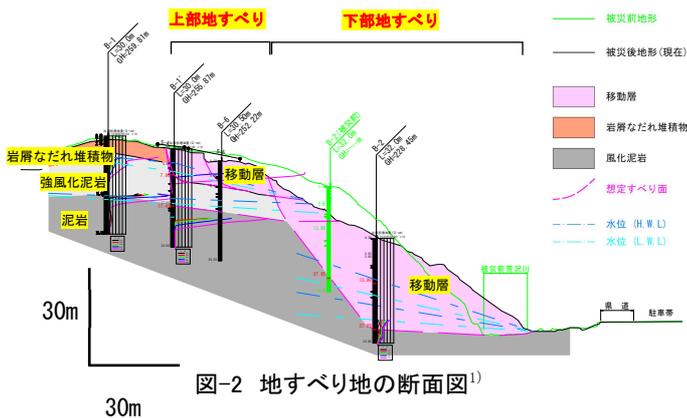
図-2 地すべり地の断面図<sup>1)</sup>

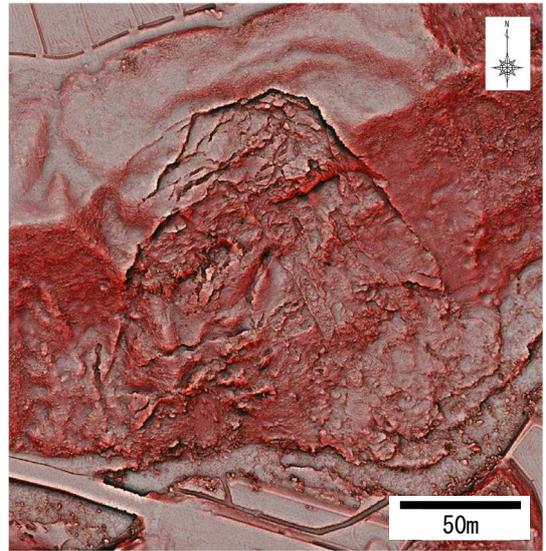
防災科学技術研究所の地すべり地形分布図データベース<sup>2)</sup>によると、被災地周囲は地すべり地形が密集するエリアとなっており、今回の被災地も地すべり地形の末端部に該当する。図-3に示す地すべり地の赤色立体図によると、地すべり頭部から側方にかけて滑落崖が明瞭にみられ、すべり地内の表層部はすべり地外の表層部に比較して不規則な凹凸や下方に垂れ下がったような微地形が顕著に発達する。

図-3 地すべり地の赤色立体図<sup>1)</sup>

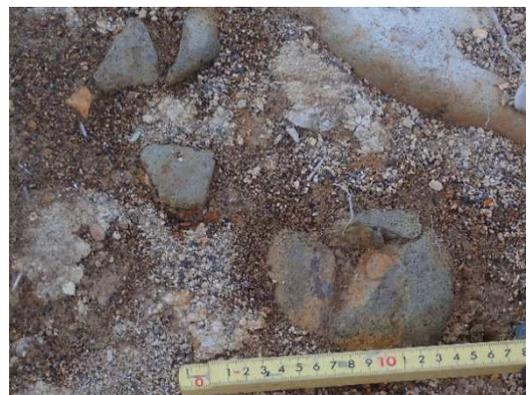
地質は、新第三紀鮮新世から第四紀更新世前期の暗灰色の塊状な泥岩やシルト岩から成る天徳寺層である。その上位には、写真-1に示す第四紀更新世中期の鳥海火山噴出物である由利原岩屑なだれ堆積物が分布し<sup>3)</sup>、本地すべりの上部に緩い沢地形を覆うような分布形態を確認できる。

写真-1 地すべり頭部に分布する岩屑なだれ堆積物

当該箇所ので天徳寺層の泥岩はスメクタイトを含み、深部までスレーキングによる強度低下が進行している。スレーキングの程度は表層部に近いほど顕著で、泥岩新鮮部の深度まで徐々にスレーキングが進行している。また、当該地域において背斜構造が認められることで、地層中に潜在的な引張亀裂が存在したことがスレーキング促進の要因となっている可能性がある。さらに、岩層なだれ堆積物が地すべり頭部の凹地形を埋めたような形態で堆積している。この岩層なだれ堆積物は岩塊や礫を多く含むことから透水係数が高く、地すべり地内へ水が供給しやすい特徴を有する。以上のことが地すべり発生の要因となった可能性がある。

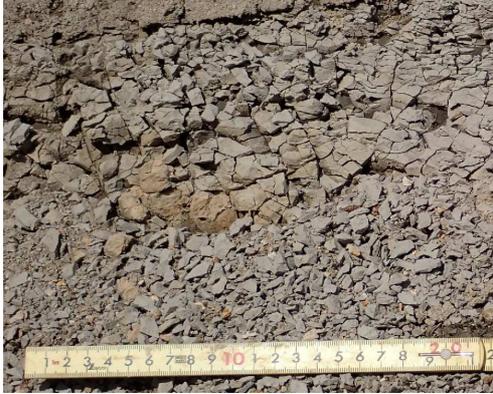
現在、上部すべりでは頭部排土工が施工中であり、排土した切土法面には泥岩の露頭が確認できる。切土間もない露頭の新鮮部は暗灰色を呈する一方、写真-2に示すような細粒化を示す部分も多く認められる。

写真-2 スレーキングにより細粒化した泥岩

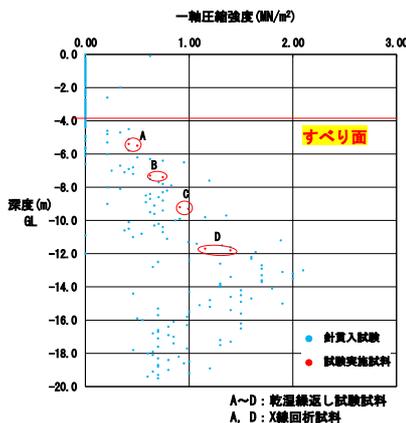
ボーリングコアの深度方向と針貫入試験で得られた一軸圧縮試験結果の関係を図-4に示す。深度4.5mまでは、一軸圧縮強度が極めて小さくゼロに近い値である。この部分の岩相はすべり面上部の移動土塊と一致している。深度4.5m以深では、深度と一軸圧縮強度が正の相関性を示し、深度12.0m以深では約0.5～2.0MN/m<sup>2</sup>となる。

図-4 ボーリングコアの深度と一軸圧縮強度の関係

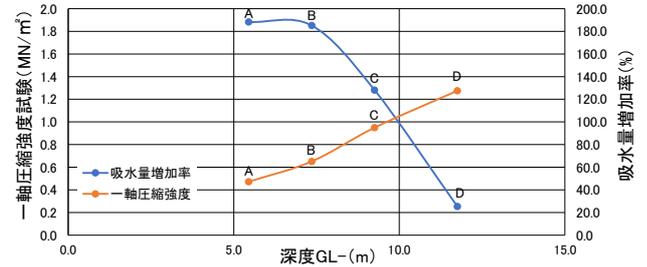
吸水量増加率は深度及び一軸圧縮強度とは負の相関性を示し、深度5.7～7.4m（AとB）では180%以上だが、深度9.2mでは128%である。深度11.8m（D）では25%程度となる（図-5）。

図-5 ボーリングコア深度及び一軸圧縮強度と吸水量増加率の関係

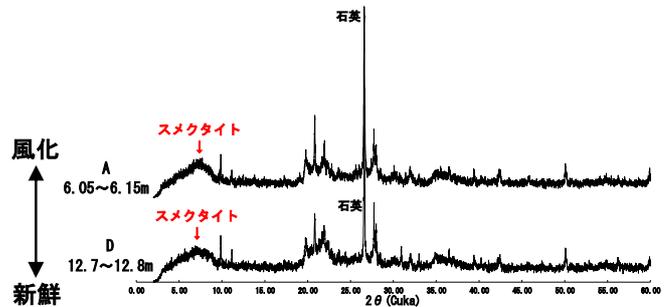
また、粉末X線回折のプロファイルを図-6に示す。分析した結果、風化部（A）及び新鮮部（D）もスレーキングの素因となる膨張性粘土鉱物であるスメクタイトのピークが明瞭に認められる。

図-6 粉末X線回折結果
