## 島尻層泥岩斜面におけるリフトオフ試験事例

(株)日興建設コンサルタント ○中戸 章友、砂川 尚之  
 知念 信亨、松田 将  
 (株)SK 設計 川西 洋祐  
 (株)相愛 谷崎 優也

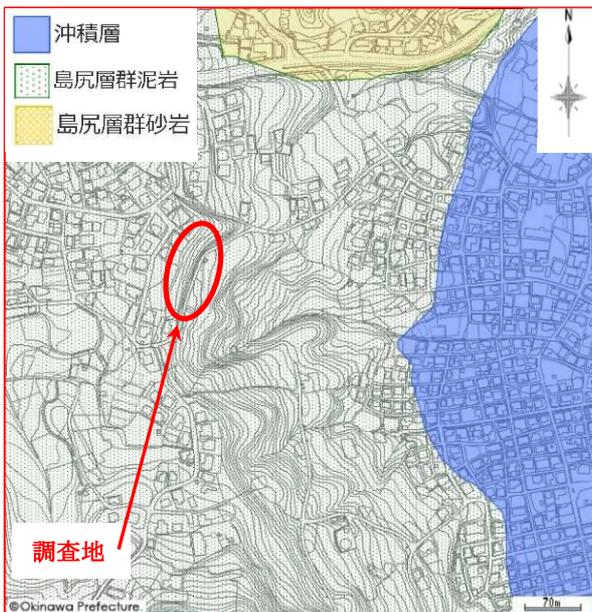
図-1 地質図<sup>1)</sup>

地質は、固結度の低い新第三紀の島尻層泥岩を基盤と

し、表土は泥岩を起源とする粘性土が覆っている。部分的に琉球石灰岩の岩礫が混入している。基盤である泥岩はN値20未満を主体とする。

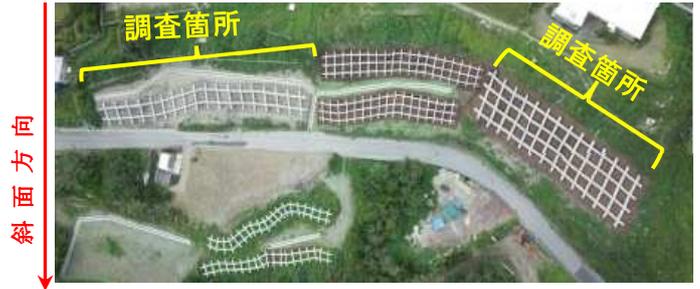
写真-1 調査地全景(調査箇所)

写真-2 斜面状況

写真-3 末端露頭

調査地は地すべり地帯にあり、周辺地形は丘陵地に属する。調査地は多丘形凹状台地状地形となっており、微細な凹凸地形が発達した緩斜面、かつ斜面上方から下方へ勾配が緩やかになることから、地すべり・崩壊によって形成された斜面と考えられる。

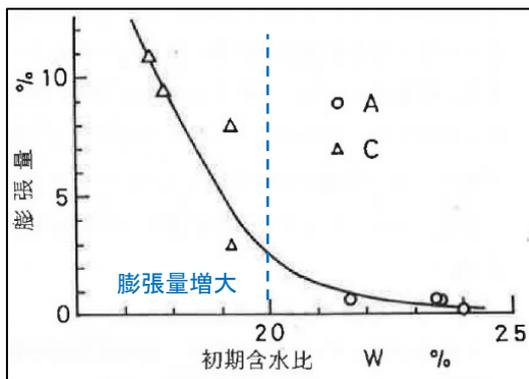
新城の研究<sup>3)</sup>によれば、泥岩は含水比20%以下になると、膨張量が著しく増大する傾向にある(図-2)。このことは、乾燥状態から湿潤状態への膨張量が大きくなると考えられる。

図-2 初期含水比と膨張量の関係<sup>3)</sup>
