コア削孔機を利用した既設橋形状調査の事例

株式会社ウエスコ 西岡 克知圭

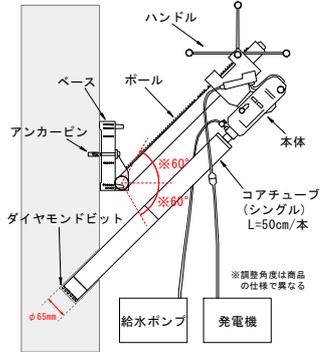
図-1 コア削孔機の斜掘り概念図

一般的にコア削孔機はコンクリート円柱試料の採取を目的に利用される。この場合、壁面に対して垂直方向に削孔されることが多いが、角度付きポールベースの使用により斜掘りも技術的に可能となる(図-1)。

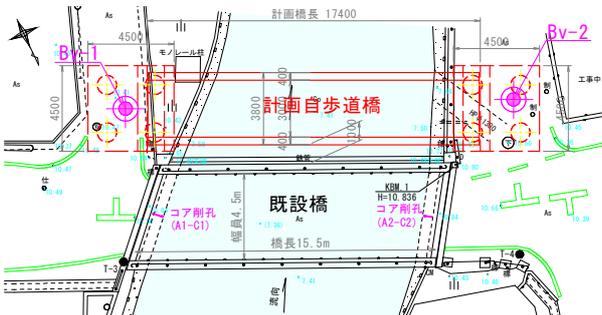
図-2 既設橋および計画自歩道橋の平面図

既設橋は市街地に位置しており、渡河できる要所であったことから車両および歩行者の通行が多かった。その一方で幅員が狭隘だったことから、自歩道橋の併設が計画されていた(図-2および写真-1)。自歩道橋の設計条件として、床掘り工事による既設橋下の土砂流出とそれに伴う空洞化・不安定化を防止する目的で、隣接する既設橋のフーチング深さを把握する必要がある。しかし、既設橋の設計・施工図面は現存しておらず、フーチング底面深さを調査する必要が生じた。

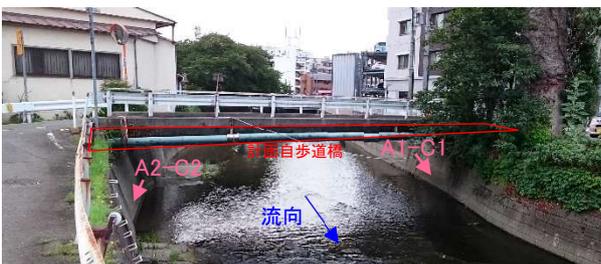
写真-1 既設橋の現状(下流方向から撮影)

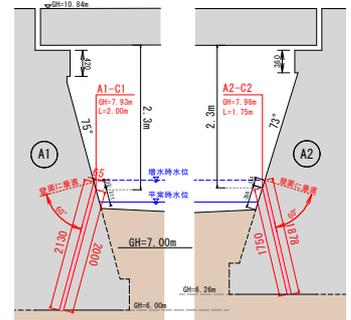
図-3 削孔結果図

A1橋台はL=2.00m、A2橋台はL=1.75mでフーチング底面を確認した(図-3)。

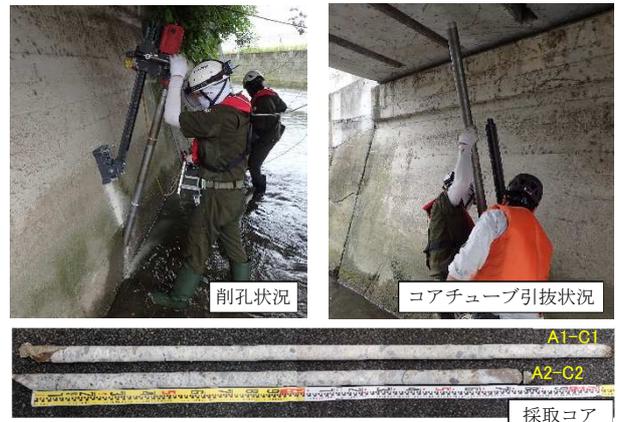
写真-2 作業状況と採取コア

橋台コンクリートは概ね亀裂の無い連続したコアで得られた。そのため、桁下の天井高に注意してコアチューブを引き上げる必要があった(写真-2)。

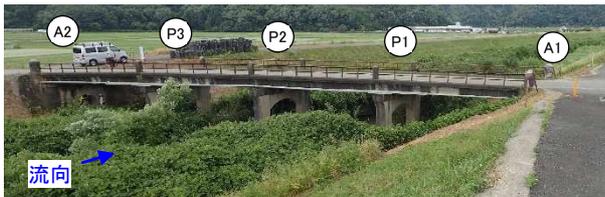
写真-3 対象旧橋の現状

ず、橋台・橋脚の形式および基礎の形状、撤去ボリュームを把握するために調査を行う必要があった（写真-3）。

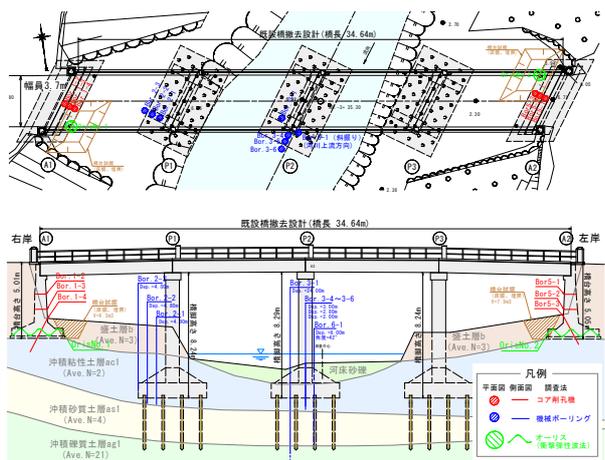
図-4 旧橋の平面図・側面図と各調査地点

一方、橋台についてはフーチング深さの調査にコア削孔機、フーチング奥行の調査にオーリス（衝撃弾性波法）を活用した（図-4）。出水期開始までの約2週間で橋台の形状をある程度把握する必要があったことから、足場等の工作物の仮設を必要とせず、機動性の高いコア削孔機を採用した。

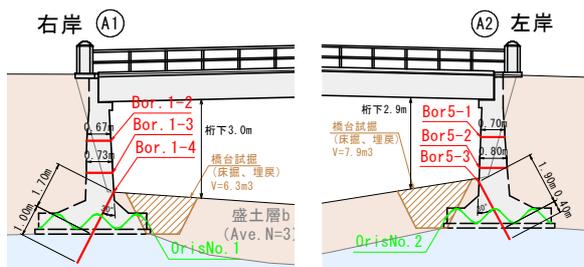
図-5 削孔結果図

各橋台で2点の水平削孔, 1点の斜め削孔を実施した（図-5）。作業は水平削孔4箇所（ $\Sigma L=2.9m$ ）、斜め削孔2箇所（ $\Sigma L=3.6m$ ）を2日で完了することができた。

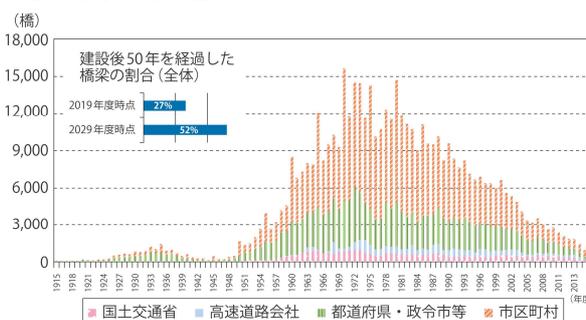
図-6 建設年度別橋梁数¹⁾

インフラの老朽化に対するメンテナンスは我が国の課題であり、インフラの修繕及び更新業務は今後増えていくと考えられる（図-6）。
