離島の海上ボーリングで苦勞した事例

株式会社アーステクノ ○西園 裕樹 金原 直樹

本業務は、鹿児島県の種子島における港湾施設設計を目的とした海上ボーリングであった。本稿では、一般的な状況下の調査では経験し得ない特殊な困難に直面した事例について紹介する。

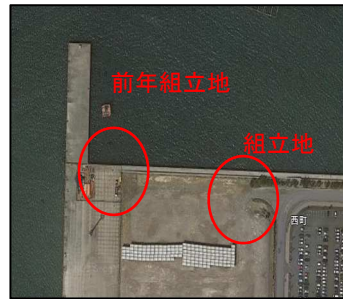
写真-1 スパット台船組立予定地

過去にも近隣の類似業務が行われた経緯があり、この時と同じ岸壁で組み立てを行うことを想定していた。(写真-1)しかし、岸壁の利用目的について見直され、工作物の作業場としての利用は禁止となっていた。そのため、隣接する野積場を作業場として借用したが、野積場から海までの離隔が大きく、島内唯一の100tクレーン車を手配しなければ海へ進水できない状況となった。(写真-2)

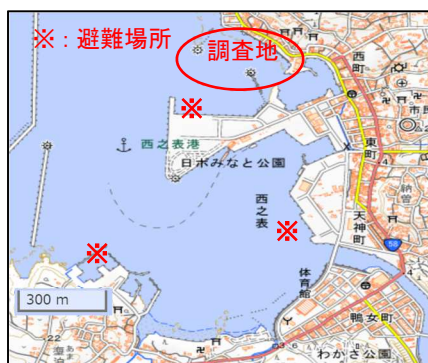
図-2 スパット台船避難地図¹⁾

業務工期が夏だったため、台風についても対策が必要であった。通常では、スパット台船を陸に揚げ養生する機会が多いがクレーン車の手配がうまくいかない場合を想定した避難場所を確保する必要があった。そこで漁師等関係者に相談し、うねりが少なく湾内で波も比較的穏やかな場所でスパット台船を立ち上げ固定する方法を採用した。港湾管理者、漁場管理者に許可をもらい台風などの自然災害時の避難箇所を決めた。(図-2)避難開始判断基準は台風の予想進路に入った場合とし、速やかに避難を行い養生し台風が過ぎ去るまで待機することとした。

避難場所は、3箇所選定した。台風の進路により、風や波の方向が変わるため一番安全な避難場所に移動を開始した。波が荒くなり、スパット台船をタグボートで曳航した(写真-3)。避難場所では、十分にスパット台船を立ち上げ、ワイヤーで護岸に固定した(写真-4)。脚の部分に印を残し台風の影響で機材やスパット台船が傾いたり
