ボアホールカメラを用いてボーリング孔内を観察する際の孔内水の濁度に関する実験

サンコーコンサルタント株式会社 ○平木 伸明

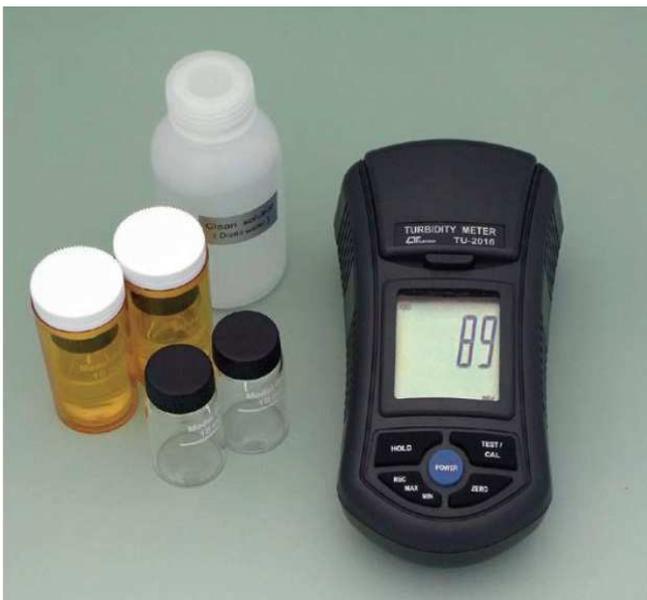
図-1 デジタル濁度計

濁度とは、JIS K0101「工業用水試験方法」に示される値であり、単位はNTUである。今回使用した濁度計は株式会社佐藤商事社製 TU-2016である。最大で1,000NTUまで測定できる。

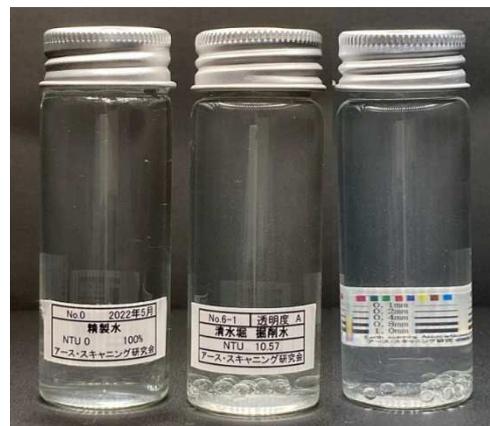
図-2 濁水 NTU 10.57

試液は、掘削水に精製水を加えて異なる濁度の試液を作成し、小瓶(幅20mm 高さ80mm 厚さ約2mm)の中に入れ、目視確認を行った。この小瓶の外側にはラベルとその内側にカラーチャートを貼り付けて、目視で濁りの程度を把握できるようにした。

瓶詰めした濁水は、目視で濁り程度を評価した。評価は、貼り付けたカラーチャートの0.1mm のラインおよび1.0mm のラインが明確に認識できるかを基準とした。また、カラーチャートの全体が確認できるかも評価した。目視による評価基準は表-2 に示す。

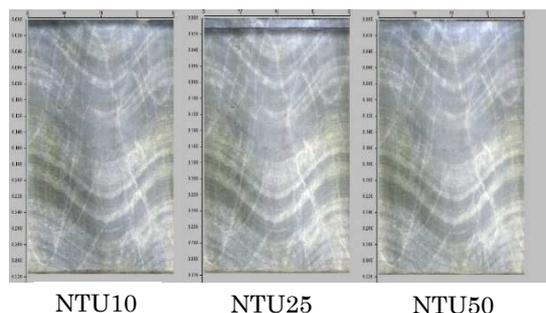
図-4 展開画像 その1

孔径φ86mm のアクリルパイプの外周に観察対象となる亀裂を模した画像(=孔壁画像)を張り付け、パイプ内に試液を入れて、ボアホールカメラによる観察を行った。観察を行った展開画像を図-3-1および図-3-2に示す。

実験によるボアホールカメラによる観察では、50NTU 以下であれば0.5mm 以下の亀裂まで確認できるが、150~200NTU では0.5mm 以下の亀裂の確認は困難となり、200NTU 以上の場合は、1.0mm 程度の亀裂でも確認ができない。
