## 地表面式伸縮計の埋設設置事例

北海道土質コンサルタント株式会社 ○平松 良太, 工藤 康雅

## 小径型パイプ歪計の実用に関する事例紹介

## 地すべり調査における動態観測事例

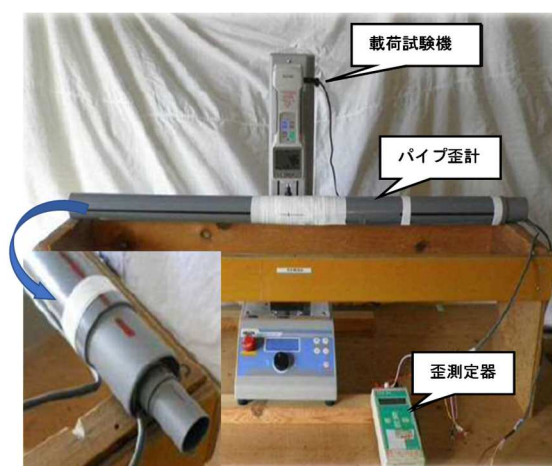
写真-1 室内実験状況

小径型の使用にあたり、感度補正を行うため、室内実験を行った。写真-1に実験状況を示す。

室内実験では、VP40のパイプ歪計の中に、VP13、16、20、25の各口径のパイプ歪計を設置し、隙間を砂で充填してVP40と一体化させる。水平に置いたパイプ歪計に対し上部から載荷するため、歪ゲージが上部になるよう台座に固定し、5kgまで1kg毎に加圧する。VP40のパイプ歪計計測値を基準とし、各口径のパイプ歪計の出力値と比較し、1~5kgの平均感度値を補正値として採用した。表-1に管径毎の平均感度を示す。<sup>1)</sup>
