地下水調査で出現した黒色粒子の発生要因と工事との関係性

国際航業株式会社 ○長谷川 友祐, 美村 泰裕, 増山 孝行, 栗原 健

庄内砂丘の冠水被害と地下水構造

調整池の漏水要因を特定するための複合調査例

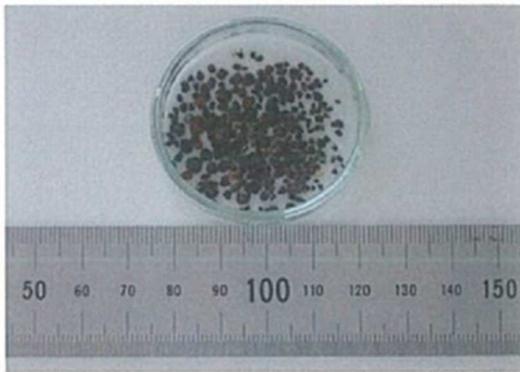
本報告において確認された事象は、トンネルの施工中から施工後のモニタリングにおいて、周辺井戸の排水口から井戸水と共に黒色粒子の流出を確認した（写真-1）。

写真-1 井戸水から検出された黒色粒子

黒色粒子が排出された井戸Aのみである。その長径は1mm程度であり、概して硬質で角張った形状である。

黒色粒子の主な成分は鉄と酸素であり、全体の約9割を占めていた。その他、炭素やケイ素、カルシウム、マグネシウム等が検出された。なお、一般的に花崗岩に含まれる鉱物の主要元素(図-4)であるケイ素やアルミニウムの混入率は低かった。

- ①地下水に溶存した鉄が空気中の酸素と反応し、井戸配管の内壁に酸化鉄として付着する。
- ②長年の井戸利用により、酸化鉄の付着量が徐々に増加し、時間経過とともにその一部が剥離することで、井戸水と共に蛇口から流出する。

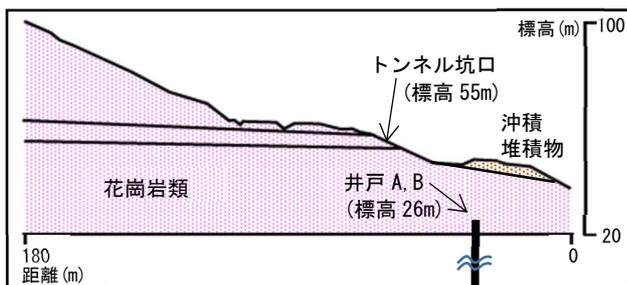
丘陵地は、主に花崗岩類から成る。なお、トンネルは花崗岩内に計画され、貫通した状況にある（図-1）。

図-1 トンネル付近の模式縦断面図

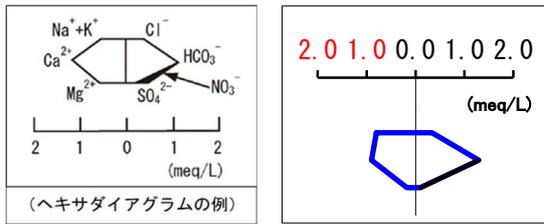
水質分析結果より、カルシウムイオン、炭酸水素イオンに富んだCa-HCO₃（炭酸カルシウム）型の地下水であることが分かった（図-2）。

図-2 ヘキサダイアグラム(左:例、右:水質分析結果)

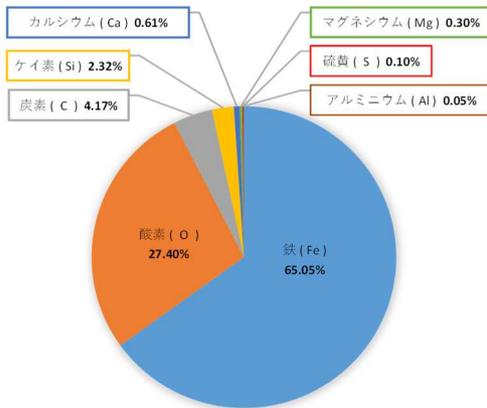
EDSによる元素分析結果を図-3に示す。

図-3 EDS 分析結果

当該井戸は丘陵地内に位置している。周辺の地質構成から、この井戸の取水帯水層は花崗岩中の裂か水であると推定されることから、黒色粒子が花崗岩由来の物質である可能性も考えた。しかし、花崗岩を構成する鉱物の主な元素は、ケイ素やアルミニウム、酸素である一方、黒色粒子の主要構成元素は、鉄、酸素が主体である。

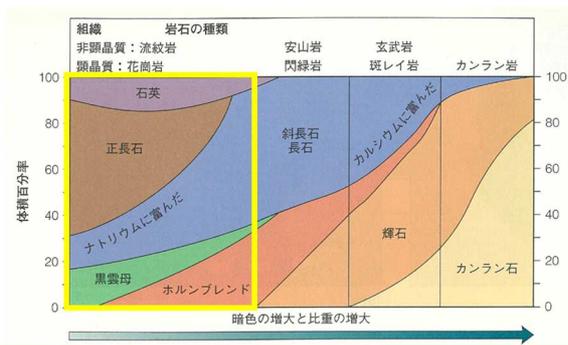
鉱物	主な化学式
石英	SiO ₂
正長石	KAlSi ₃ O ₈
斜長石	NaAlSi ₃ O ₈ , CaAl ₂ Si ₂ O ₈
ホルンブレンド(角閃石)	Ca ₂ (Mg,Fe ²⁺) ₄ Al[(OH) ₂ AlSi ₇ O ₂₂]*1
黒雲母	K(Mg,Fe) ₃ AlSi ₃ O ₁₀ (OH,F,Cl) ₂ *2
(参考) 磁鉄鉱	FeFe ³⁺ ₂ O ₄ *2

図-4 岩石の種類と主な鉱物¹⁾

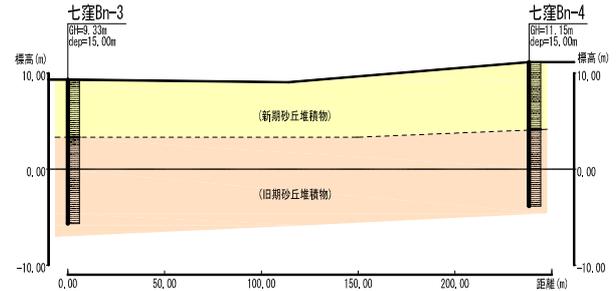
調査深度内の砂丘堆積物は砂の粒径は概ね均一な細砂~中砂であり全体的に緩く、下位ほど締まりが良くなることが判明した。

なお、図-2に示すような新期砂丘と旧期砂丘を区分する明瞭な境界は確認できなかった為、打ち込みサンプリング時の貫入抵抗の大小により区分した。

図-3 土層推定断面図(代表断面)

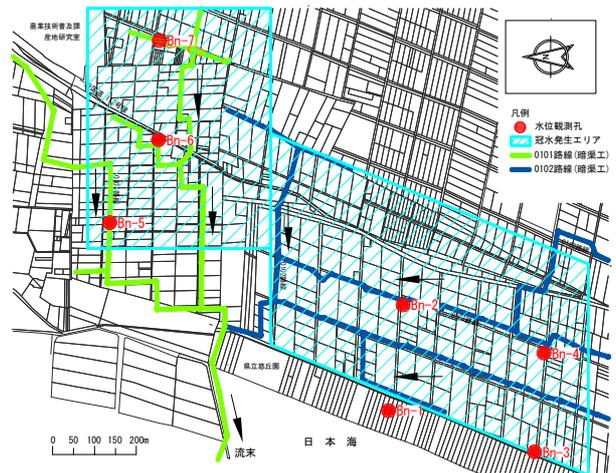
水位観測孔は図-4に示すように、各対策工事計画路線沿いに水位観測孔(Bn-1~Bn-7)を配置した。

図-4 観測孔設置状況

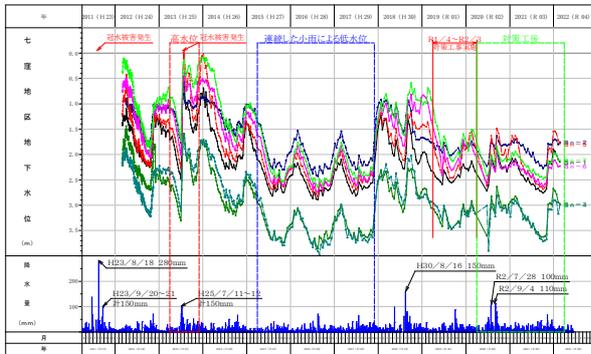
年間の水位変動は降水量が例年並みの場合、緩いサインカーブを描き変動し、最低水位を10月に記録し、その後、秋雨期間を経て上昇に転じ、12月から3月の冬期間に最高水位を記録する。3月以降は再び最低水位に向かうという変動を示すことが確認できた。

冠水被害を発生させた平成23年の8/18には日雨量280mm、9/20~9/21の2日間は計150mmの降雨が確認されている。観測開始以降の平成25年7/11~7/12の2日間でも計150mmの降雨が確認され、同様に冠水被害が発生していることから、冠水被害は降雨と明確な相関を有しており、累積雨量が100mmを超えるようになると急激に水位が上昇し、場合によっては冠水被害を発生させるものと判断される。

図-5 水位変動状況

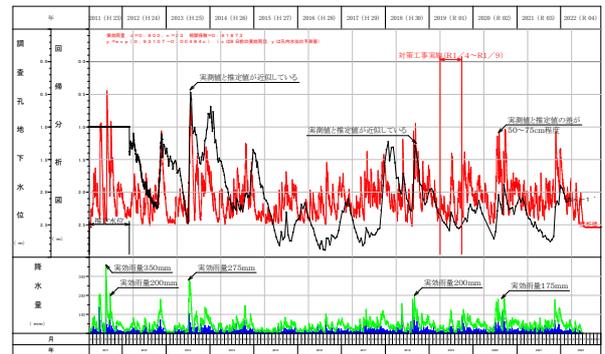
水位推定結果の一例を以下に示すが、平成25年の冠水被害を発生させた豪雨や、対策工事前の多雨に対する実測値と推定値は近似しており、対策工事以降になると降雨に対しての実測値と推定値に50~75cm程度差があることが確認できた為、今回の解析は対策工事の効果が発揮されていることを確認できる評価材料の一つとなりうると考えられる。

図-7 Bn-1実測水位と推定水位の比較

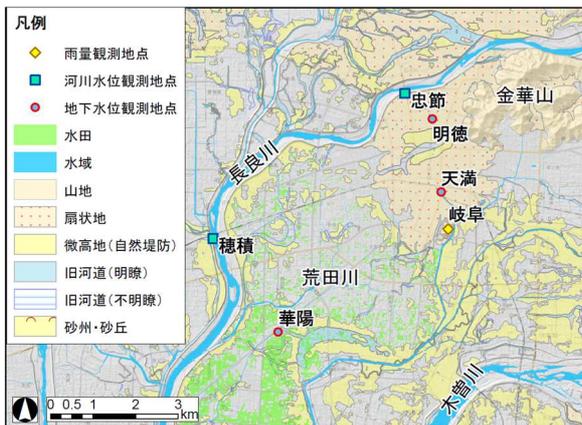
図-1 調査地周辺の治水地形分類と主要な観測地点

調査地は、濃尾平野北端に位置する岐阜市域の低地部である(図-1)。地形は、長良川起源の扇状地が広がり、上位に長良川・木曾川等による氾濫平野が形成されている。地質は、第四紀更新世後期および完新世に堆積した砂礫層が50m以上の厚さで分布し、その上位を粘性土層が数m~10m程度の厚さで覆う。砂礫層は不圧帯水層を形成し、透水係数は $10^{-4} \sim 10^{-3} \text{m/s}$ オーダーと大きい。

(国土地理院 治水地形分類図に加筆)

検討対象は、岐阜市の地下水位連続観測地点のうち、扇状部に位置する「明德」・扇端部に位置する「天満」・低地部に位置する「華陽」の3地点を対象とした(図-1)。検討対象期間は10年間を基本とし、各地点の観測開始時期を考慮して決定した。

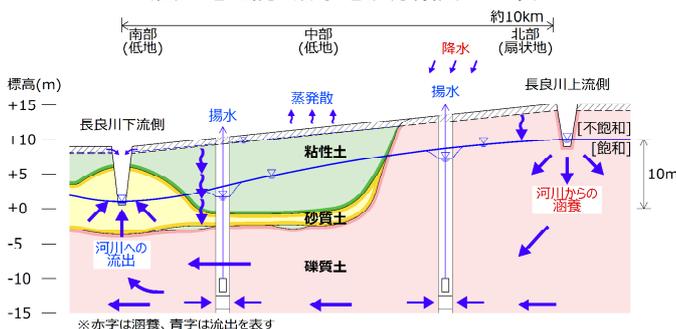
図-2 調査地の水循環機構概念図

地形地質や地下水利用状況から想定される扇状地内の水循環機構の概念図を図-2に示す。この循環系の中で地下水位変動に影響を与える主要事象として、降水・揚水・河川水位の3つを因子分析で取り扱う対象データとした。

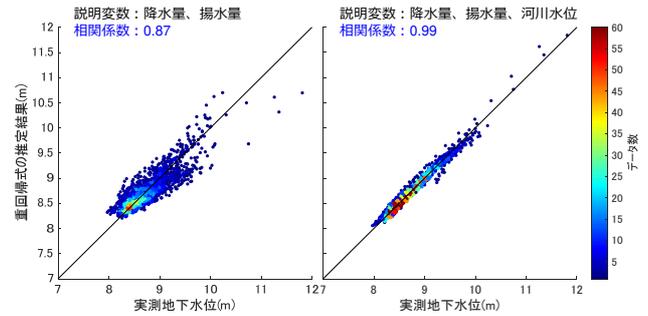
図-5 実測値と再現値の相関図比較(明德)

まず、最も自然的影響度の大きい「明德」は、既往文献¹⁾にて長良川の失水区間(涵養区間)に隣接し、多量の河川水が地下浸透することが示されていた扇中央部に位置する。さらに「明德」の地下水水位観測データを重回帰式で再現する場合、説明変数に河川水位を加えることで再現性が飛躍的に向上した(図-5)。これらのことから長良川扇中央部付近の地下水水位変動は涵養源である河川水位の影響を強く受けていると想定される。

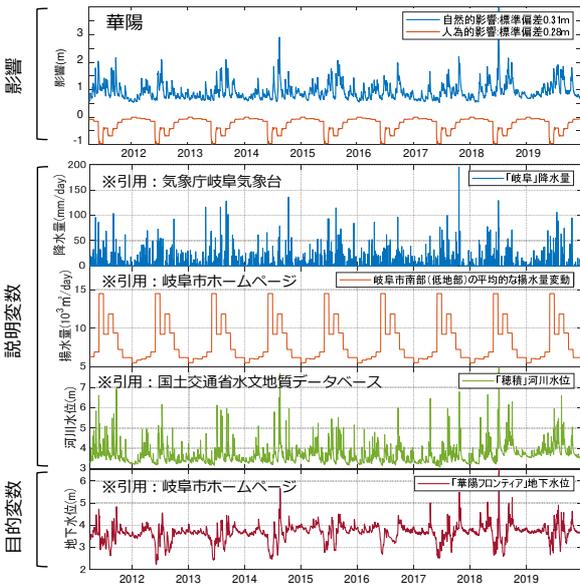
自然的影響および人為的影響の時系列変動の例を図-3に、影響度(式(1)各項の標準偏差)を図-4に示す。

図-3 各因子と地下水水位への影響の時系列変動(華陽)

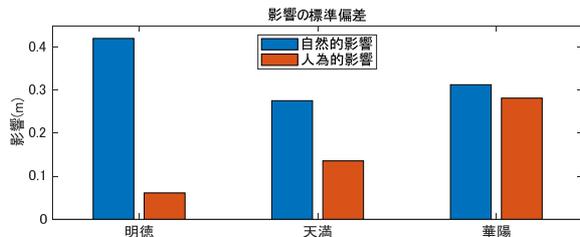
自然的影響度は、全3地点で人為的影響度よりも大きく、特に扇中央部に位置する「明德」では他の地点に比べて自然的影響度が大きかった。

人為的影響度は、自然的影響度と比較して小さく、地点毎の差が大きい。扇中央部から低地部へ向かう方向に大きくなる傾向を示した。

図-4 地下水水位変動における各因子の影響度

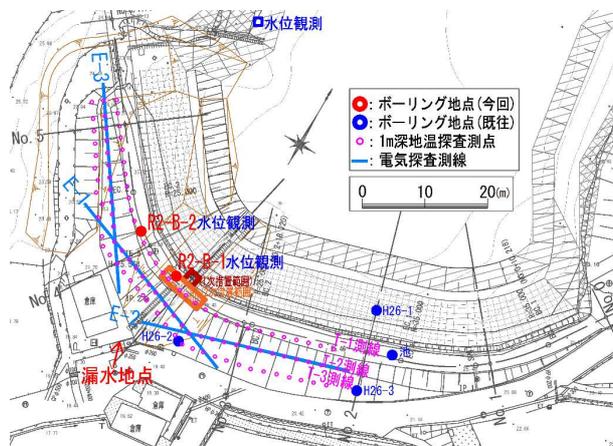
図-1に調査計画位置図を、また、表-1に主な調査内容を示す。電気探査については、満水の状態(降雨時期:5月下旬)と池の水を抜いた状態(無降雨時期:11月中旬)、計2回実施する計画とした。さらに、比較的表層の水みちを捉えることを目的に、1m深地温探査も実施することとした。その他、ボーリング調査、原位置試験、室内土質試験、水位観測等を実施した。

図-1 調査計画位置図

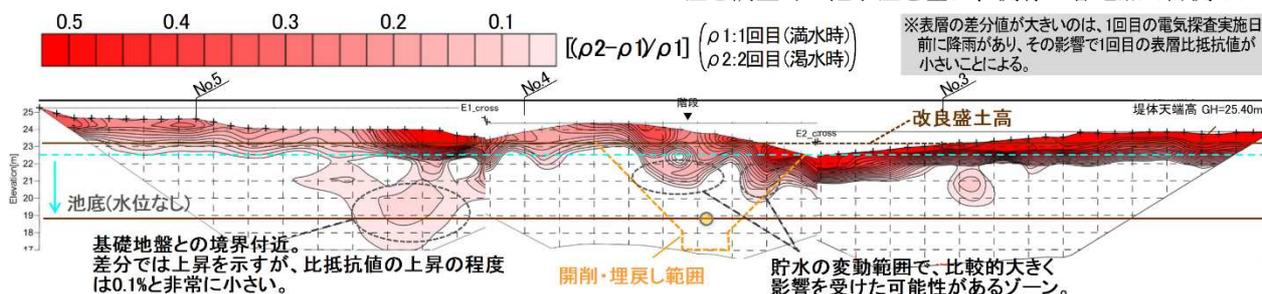
電気探査(差分法)は、貯水位の変化に伴う堤体漏水箇所での含水率の変化を、比抵抗値の差分として把握するために実施した。

図-2に、電気探査結果の差分断面図(各電気探査測線結果の合成図)を示す。差分の値が大きいほうが漏水の可能性が大きいことを表す。樋管設置の開削範囲内に数箇所、貯水位の変動による影響で比抵抗値が変化しと思われるゾーンが確認された。

図-2 電気探査差分断面図(1回目の値を初期値とする)〔縦横比 1:1〕

- ・電気探査結果より、樋管周辺は貯水位の違いで比抵抗値の違いが生じていることから、貯水位の影響を受けており、相対的に貯水との関連性が高い。また、右岸側は地下水が飽和している。
- ・1m 深地温探查結果より、地表面付近に貯水を起源とする水みちが形成されている。
- ・調査ボーリング、原位置試験、室内土質試験結果より、明瞭な透水層は確認されないが、一部に弱い地下水流動箇所が確認される。
- ・水位観測結果より、R2-B-1付近（樋管埋戻し部）では、貯水が堤体内（開削・埋戻し範囲）に浸透している可能性がある。

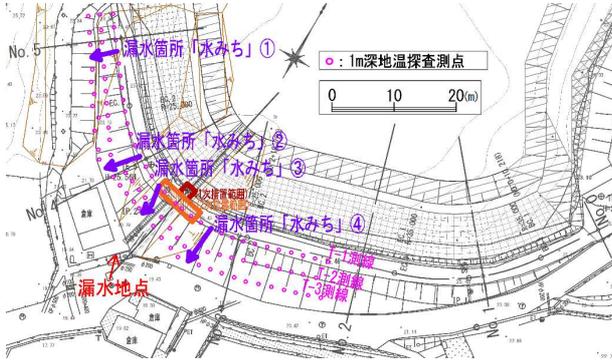
図-3に、1m 深地温探查結果を示す。同図によると、堤体のり肩からのり尻にかけて、4条の水みちが確認された。

図-3 1m 深地温探查結果平面図

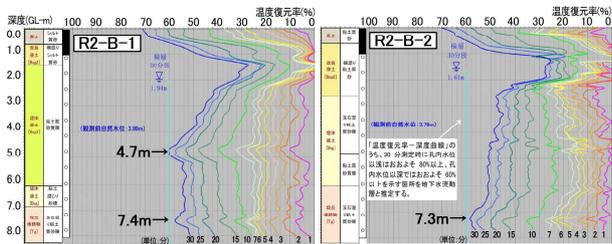
図-4に、湯投入から30分間の多点温度検層結果を示す。同図によると、R2-B-1はGL-4.7m 付近（堤体盛土：樋管開削・埋戻し範囲）とGL-7.4m（段丘堆積物）で、R2-B-2はGL-7.3m（段丘堆積物）で弱い地下水流動箇所が検出された。

図-4 多点温度検層結果図(30分間経過)

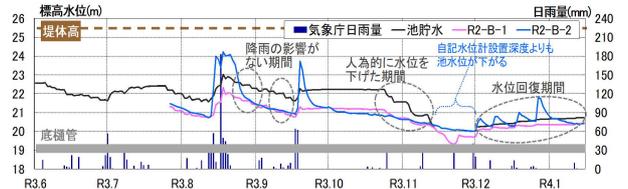
図-5に、水位観測結果を示す。同図によると、池貯水位が標高水位21.5m より低下すると、漏水量も減少する

関係性が確認された。さらに、貯水位と R2-B-1の孔内水位は、降雨の影響がない時は似た変動を示し、その傾向は人為的に貯水位を下げた期間と水位が回復する期間で特に顕著であった。

図-5 水位観測結果図(貯水位・孔内水位)

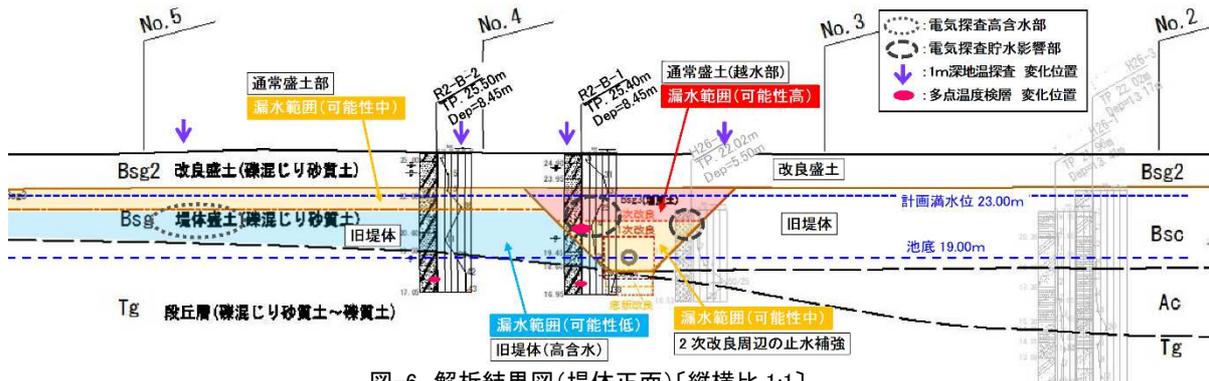
以上より総合的に考察した結果を、図-6に解析結果図（堤体正面図）として示す。地下水に関しては、堤体材料は透水性が低いため、均一な自由地下水面が形成されているとは考えにくいものの、局所的な導水経路に伴う水みちを形成すると考えられる。樋管施工時に開削・埋戻しを行った範囲で局所的な水みちが形成している可能性が高いと結論付けた。

図-6 解析結果図(堤体正面)〔縦横比 1:1〕
