北松型第一次すべりの素因となる玄武岩内空洞の観察事例

切土のり面勾配の検討におけるボアホールカメラの活用事例

ボアホールカメラを用いてボーリング孔内を観察する際の孔内水の濁度に関する実験

ボアホールカメラ観察における地下水中の溶存ガスによる影響とその対策

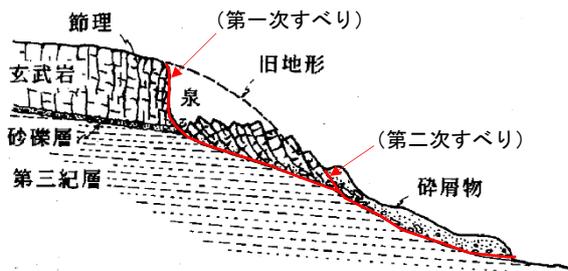
図-1 北松型地すべりの模式図 1)に一部加筆

長崎県北部の北松浦郡から佐世保市一帯および佐賀県西部で認められる地すべりは、「北松型地すべり」と呼称する。地質的な特徴として、玄武岩台地と下位の第三紀層の間に、通常厚さ数mの砂礫層が挟在する。雨水は、玄武岩に著しく発達した亀裂を通じてこの砂礫層に達し、台地末端から泉となって地表に湧き出す。この地下水の通り道である砂礫層が泥濘化してすべり面を形成し、上部の玄武岩が滑動する。これを北松型第一次すべりと呼ぶ(図-1中央)。

その後、第一次すべりによって斜面に堆積した碎屑物が、基底部の粘土化、雨水による飽和で不安定になることで、末端部から滑動、崩壊をする。これを北松型第二次すべりと呼ぶ(図-1右)。

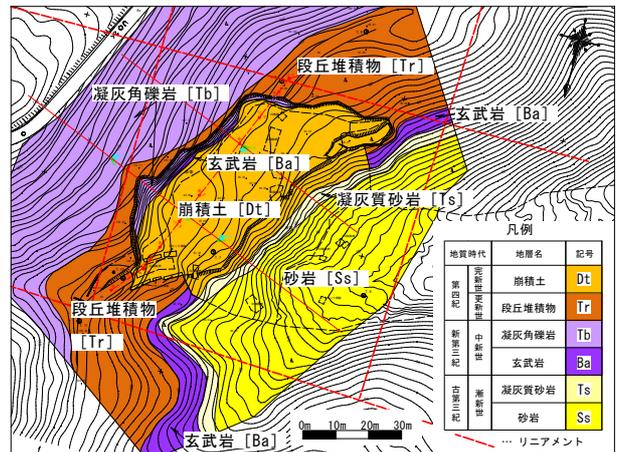
図-3 調査地の地質図

地すべりの素因としては、表流水が集まりやすい谷地形、玄武岩の発達した亀裂、下位の粘土化した凝灰質砂岩の分布、古第三紀層に発達する緩い流れ盤状の層理面といった地形・地質的な条件が考えられる。地形は崩壊地に向かって緩やかに標高が低くなっており、側方崖付近の道路には、枝木で閉塞した用水路から水があふれた形跡が確認された。基盤岩は谷方向に緩く傾斜し、滑動を助長する流れ盤構造であった。

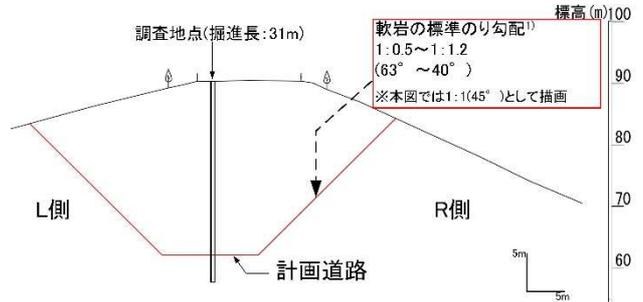
図-1 計画切土断面図

図-1 に調査地点の計画切土断面図を示す。

当該地では、道路建設に伴う切土の施工(切土高約 20m)が計画されており、切土勾配を検討するために、本線センターにおいて掘進長 31m のボーリング調査が実施された。調査地点の地層は以下の通りである。

- ・深度 0.0m~1.3m: 有機質土層
- ・深度 1.3m~18.6m: 砂礫層
- ・深度 18.6m~31.0m: 砂岩泥岩互層(軟岩)

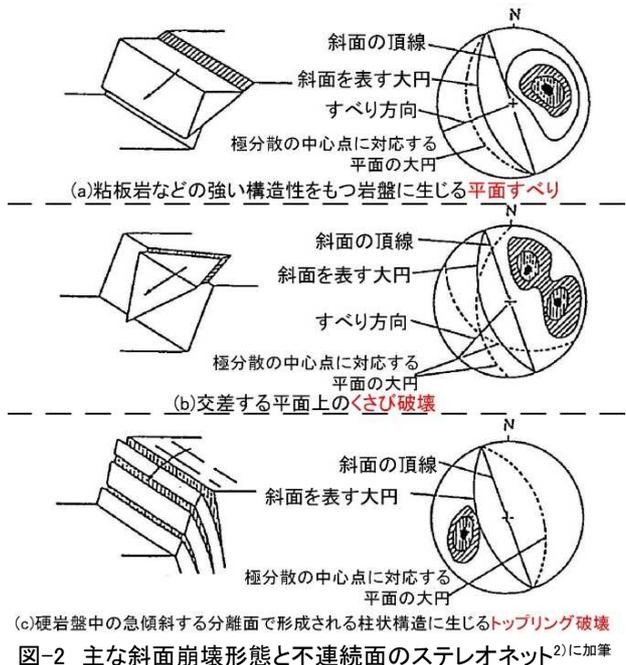
図-2 主な斜面崩壊形態と不連続面のステレオネット²⁾に加筆

砂岩泥岩互層では 70° ~80° 程度の高角度の層理面が確認された。高角な層理面から発達した分離面が切土のり面上に出現する場合、トップリングの影響が懸念される(図-2 (c))。

また、同地層では 30° 程度の低角な割れ目が多く確認された。これらの割れ目群が切土のり面中に流れ盤として出現する場合、例えば平面すべりやくさび破壊などの影響が懸念される(図-2 (a) (b))。

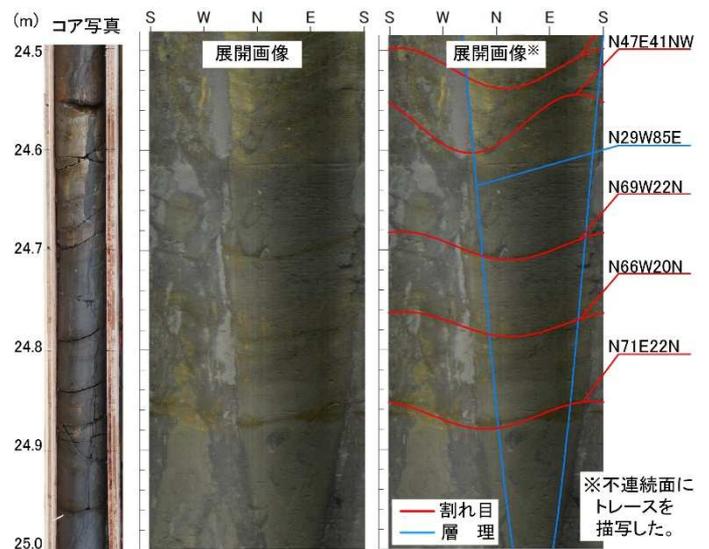
図-3 砂岩泥岩互層のコア写真と孔壁展開画像

ボアホールカメラの観察区間は砂岩泥岩互層が分布する深度 18.6m~31.0m である。観察の結果、当該区間では 71 本の不連続面が抽出され、そのうちの 14 本が層理面、57 本が割れ目であった。図-3 にコア写真と展開画像の一部を例として示す。

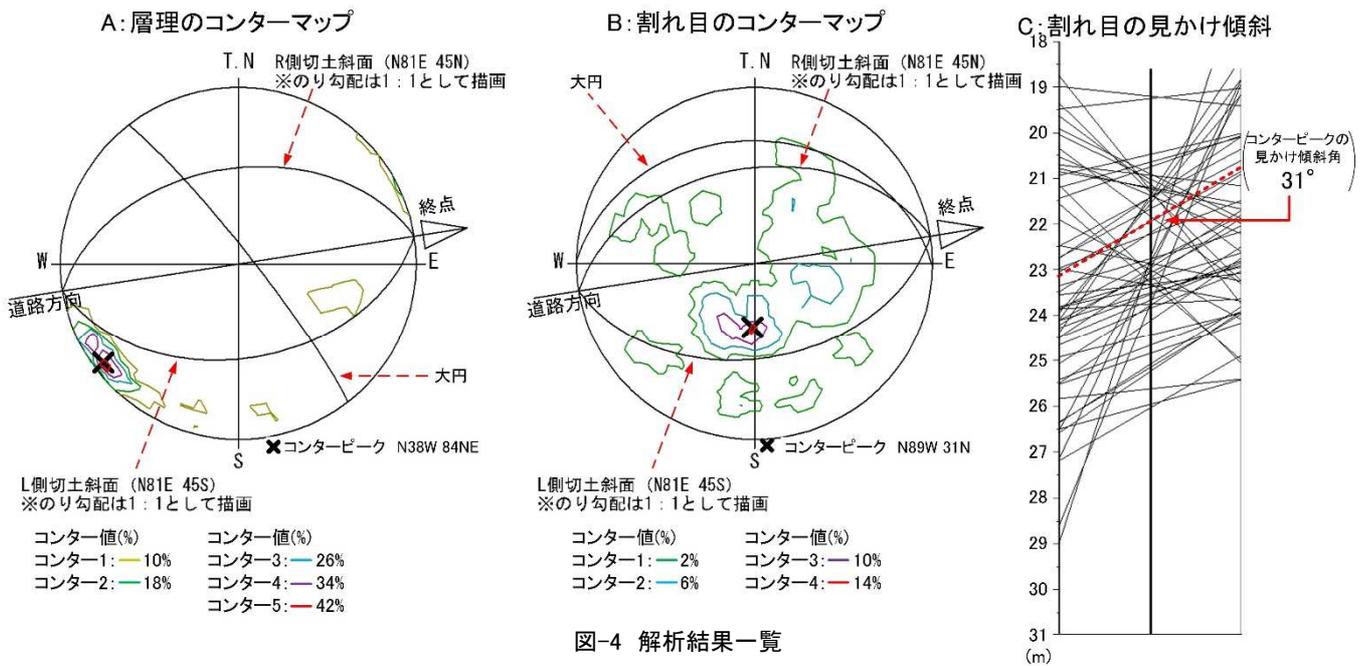
図-4 解析結果一覧

解析の結果、層理面のコンターピークは N38° W 84°

NE であり、割れ目のコンターピークは N89° W 31° N であった(図-4A, 4B)。

割れ目群を計画道路に対して横断方向の断面に投影すると、割れ目群は切土のり面に対して低角度に多く出現することが確認された。また、割れ目のカウンターピークの見かけ傾斜角は31°であった(図-4C)。

層理面について、カウンターピークの傾斜角は切土の傾斜角よりも高角である。また、層理面と切土の走向差は47°であった。既往文献²⁾によると、不連続面と斜面の走向差が30°以上ある場合、トップリングは発生しないとされるため切土への影響はないと判断した。

割れ目群について、カウンターピークは1点であるため、当該岩盤の割れ目構造は1面のみと考えられる。したがって、くさび型すべりの影響はないと判断した。

一方、割れ目群は切土R側に対して流れ盤であり、割れ目群の見かけ傾斜角は、軟岩の標準のり勾配よりも緩い傾斜を示した。また、割れ目群と切土の走向差は10°であった。既往文献³⁾によると、平面すべりが発生する条件として、走向差がおおよそ20°以内とされている。以上のことから、切土R側では、割れ目群によって岩盤に平面すべりが生じるおそれがある。

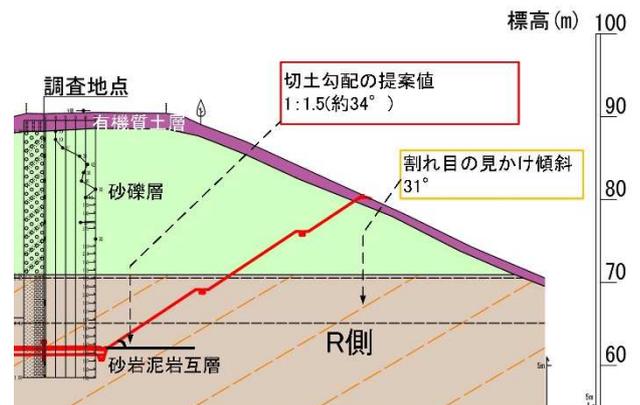
図-5 切土断面図(提案値)

図-5に切土勾配の提案値を反映させた断面図を示す。本調査地点の切土勾配は、上記の検討結果から1:1.5とすることを提案した。

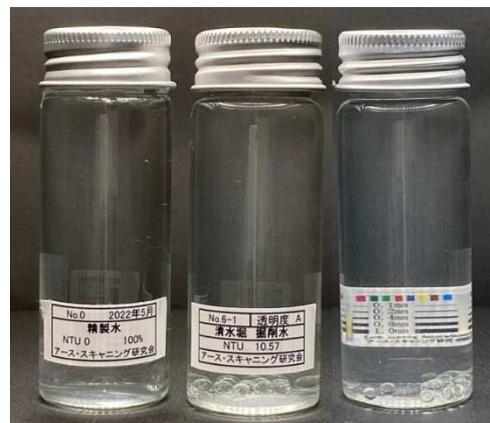
図-2 濁水 NTU 10.57

試液は、掘削水に精製水を加えて異なる濁度の試液を作成し、小瓶(幅20mm 高さ80mm 厚さ約2mm)の中に入れ、目視確認を行った。この小瓶の外側にはラベルとその内側にカラーチャートを貼り付けて、目視で濁りの程度を把握できるようにした。

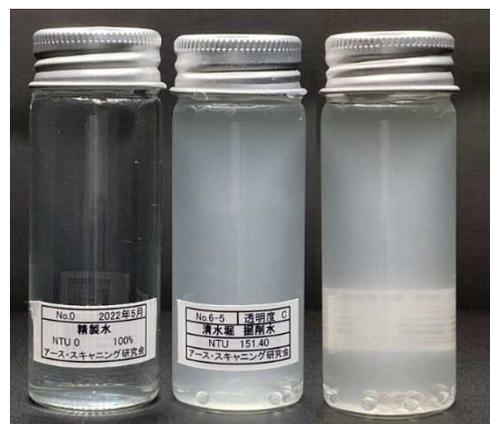
図-3 濁水 NTU 151.40

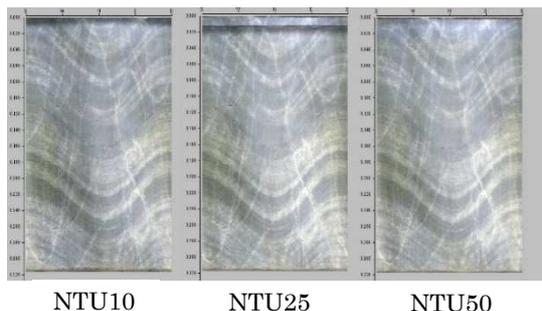
図-4 展開画像 その1

孔径φ86mm のアクリルパイプの外周に観察対象となる亀裂を模した画像(=孔壁画像)を張り付け、パイプ内に試液を入れて、ボアホールカメラによる観察を行った。観察を行った展開画像を図-3-1および図-3-2に示す。

実験によるボアホールカメラによる観察では、50NTU 以下であれば0.5mm 以下の亀裂まで確認できるが、150~200NTU では0.5mm 以下の亀裂の確認は困難となり、200NTU 以上の場合は、1.0mm 程度の亀裂でも確認ができない。

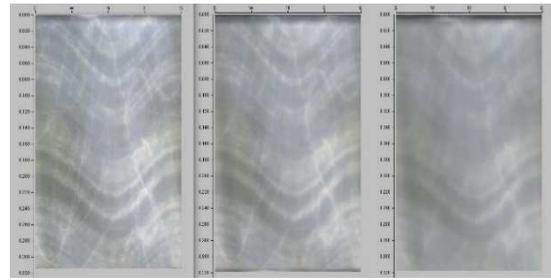
NTU150 NTU250 NTU500

図-5 展開画像 その2

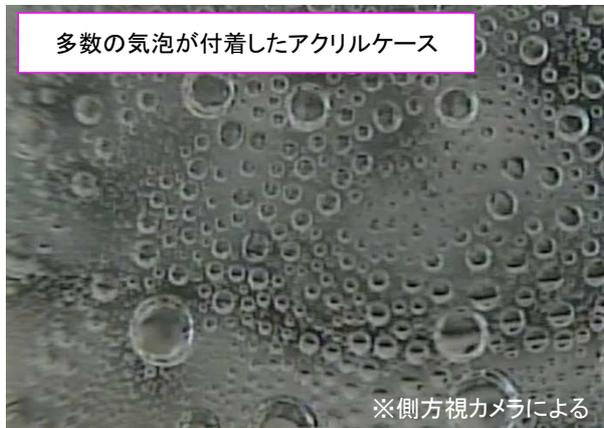
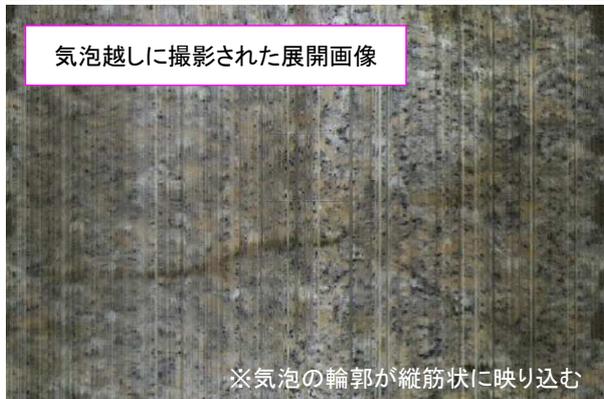
多数の気泡が付着したアクリルケース

※側方視カメラによる

気泡越しに撮影された展開画像

※気泡の輪郭が縦筋状に映り込む

図-1 気泡が付着した水中カメラ画像

気泡が付着したアクリルケース越しに取得された展開画像は、深度方向に縦筋として映り込みが生じる(図-1)。気泡が多数の場合は、展開画像がバーコード状となり、孔壁面が不明瞭となってしまふ。

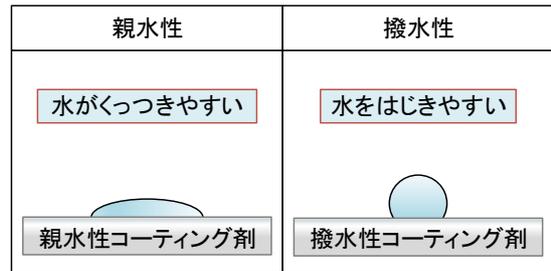
図-2 親水性と撥水性の違い

親水性・撥水性とは、気中での固体表面に対する水の濡れ性のことであり、固体表面に水がくっつきやすい場合、その固体表面は親水性であり、反対に水をはじく場合は撥水性である。(図-2)

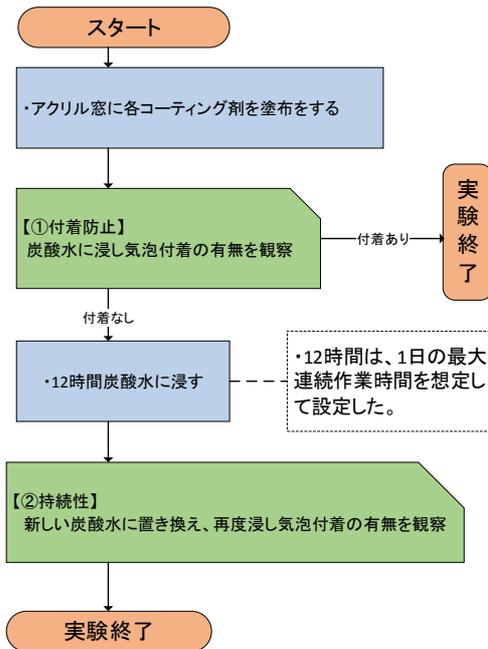
図-3 実験操作フロー

実験では、各コーティング剤を全面に塗布したアクリルケースを炭酸水で満たした水槽に浸し、気泡の付着状況を観察することとした。

評価ポイントは、気泡の付着の有無の確認(①付着防止)および長時間浸水させることでの水への溶解による効果減衰の有無の確認(②持続性)の2点とした。

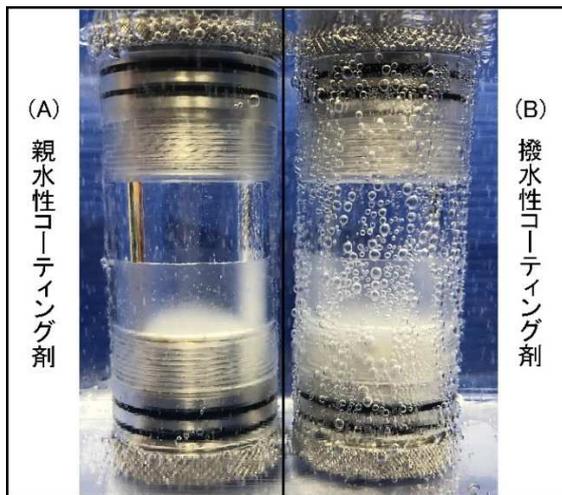
図-4 気泡付着確認時の状況

撥水性コーティング剤には多量の気泡が付着する様子が確認された。

一方、親水性コーティング剤には気泡が付着せず、アクリルケースの周囲をそのまま上昇の様子が見受けられた。(図-4)

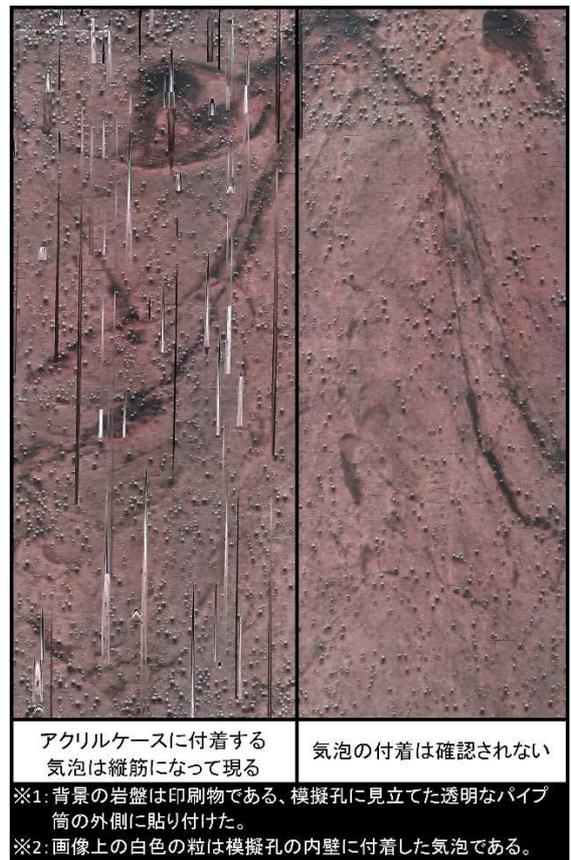
図-5 親水性コーティング剤塗布前後の展開画像

そこで、実際の計測作業における適用性を検証するため、親水性コーティング剤を用いて、炭酸水を充填した模擬孔で親水性コーティング剤塗布前後の展開画像を取得した。

その結果、塗布前の展開画像には、気泡の付着により縦筋が確認され、亀裂面に縦筋が重なっている。一方、塗布後の展開画像には気泡の付着は確認されなかった。(図-5)
