全地連「技術フォーラム 2023」横浜

## 全地連「技術フォーラム 2023」横浜

## 論 文 集

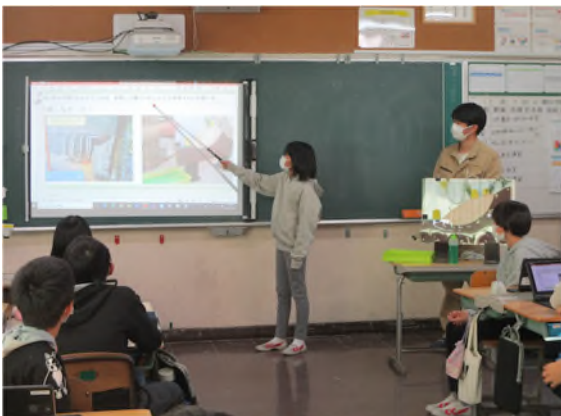
図-2 対面方式授業状況(班別実験の結果発表)

授業対象は雲南市木次小学校 6 年生 31 名で、風化等地学学習授業終了後に実施した。この地域は、花崗岩地域であって落石及びがけ崩れが発生しやすく、天井川の斐伊川及び久野川合流地帯であることから、洪水が過去に何度も生じている地域である。授業では、まず土砂災害の現状と代表的な対策工について説明した後、5つの班に別れて防災どぼく模型を用いて実験を行った(表-1)。その結果を整理して班毎に発表した(図-2)。

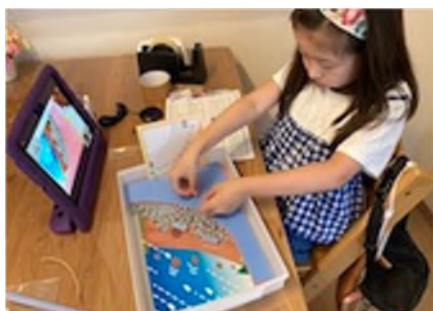
図-4 Web方式によるグラウンドアンカーの模型実験状況 (写真提供:土木学会土木広報センター)

明した後、あらかじめ参加者に送付した防災どぼく模型を、Web画面を通して参加者と共に組み立てた。その際低学年の児童は親御さんの協力を得ている。その後テーマ毎に模型を用いて実験を行った。図-4に模型実験状況を示す。実験結果は、都度あらかじめ送付したデータ記録表に記載し、Webで確認した。

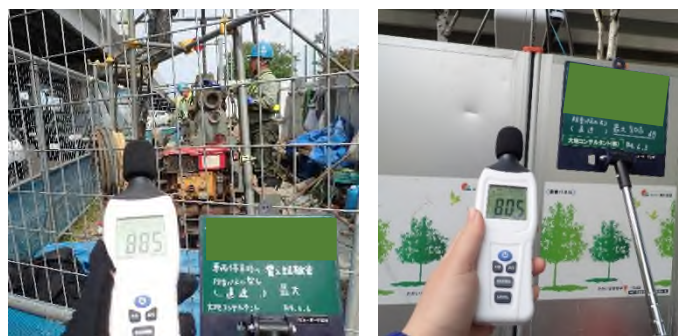
写真-2 測定状況

・測定は吸音パネルおよび無対策のガードフェンス（写真-2）から、直近、5m、10m、離れた地点の高さ約1.4m

とし、車両停車時を狙って簡易的なデジタル騒音計で計測し比較した（写真-3）騒音レベルはdB（デシベル）で表現される。

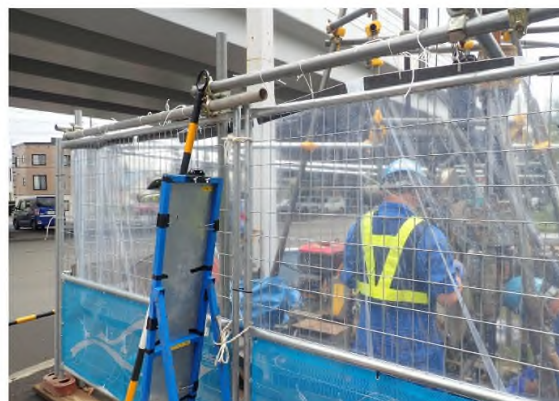
写真-4 泥はね防止シート設置状況

透明シートはホームセンターなどで簡単に手に入り安価なため、市街地のボーリング調査時においては効果的である。

泥はね防止シートの設置状況を写真-4に示す。

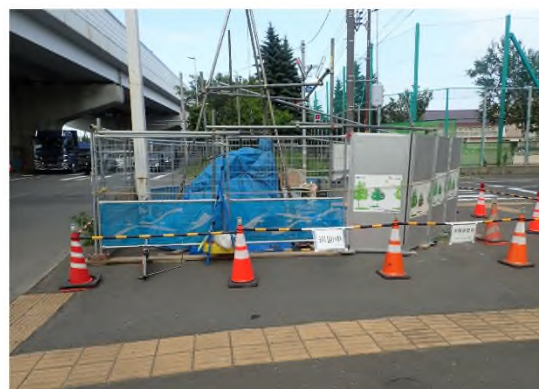
写真-5 仮設時の工夫

また、見通し確保の観点から、吸音パネル設置の仕方工夫した。吸音パネルは不透明なため歩道部の交差点に設置した場合、歩行者と自転車など、各々認識できるタイミングが遅くなり、衝突等重大な事故につながる可能性がある。

そのため、角部を斜めに設置することにより、歩道部の交差点での見通しを確保した。

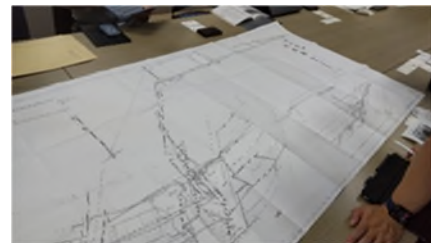
図2 既存資料の例(石炭採掘坑道平面図)

石炭採掘跡に関する資料は、三笠市博物館展示の炭鉱断面図や、図2で示す平面図が既存資料として存在する。これらの資料は、石炭採掘のために使用されていたもので、古い紙の資料である。また、図面は炭鉱の採掘権を持つ会社毎に作成されている可能性があり、二酸化炭素固定化ポテンシャルの全体像の把握のためには複数の図面の収集とそれらの整理が必要であった。

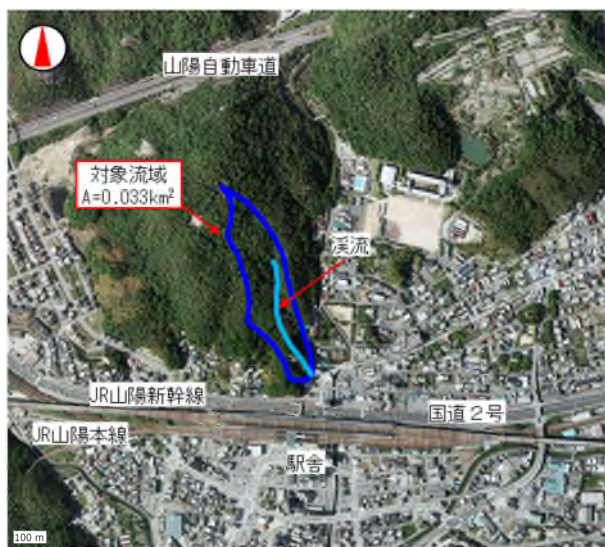
図-1 対象流域の空中写真(に加筆)<sup>1)</sup>

兵庫県内の土石流危険渓流を対象に砂防堰堤の予備検討および詳細設計並びに必要な調査を実施する業務である。対象とする渓流の保全対象には、宅地だけでなく JR 山陽新幹線の駅舎や軌道、国道2号線が含まれており（図-1）、地元からは早期の対策実現が望まれている。

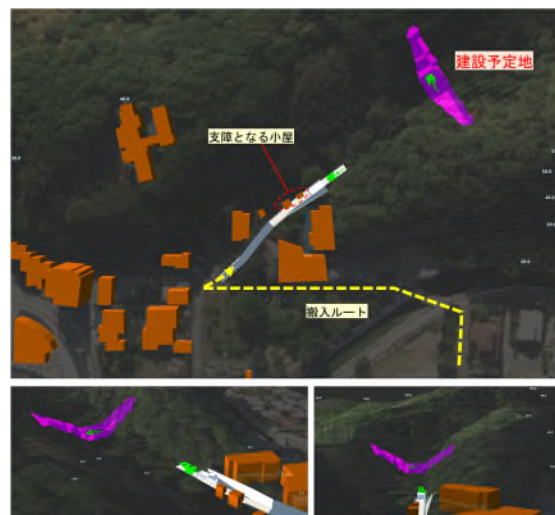
図-6 施工計画図(3D)

そこで、住民理解促進のため、堰堤周辺での施工重機

の動きや拡幅する道路幅等を三次元モデル化した(図-6, 7)。今後住民説明会等あれば活用できると考えている。

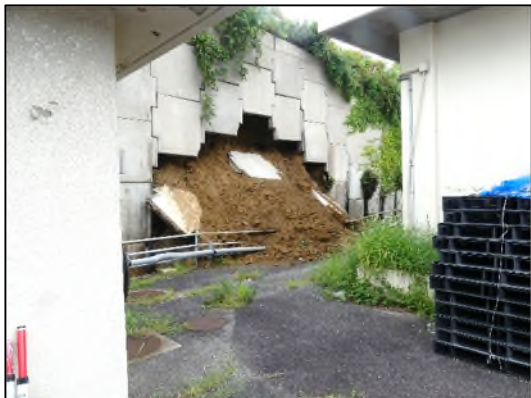
図-5 コンクリートスキンの崩落(位置は図-3参照)

- ① バキバキという音を立て補強土壁下部のコンクリートスキンが一部崩落（図-5）
- ② そこから段々と盛土材が流出するとともに背後道路路面に亀裂が発達（図-6）
- ③ ①から4時間後に、完全に崩壊した（図-7）

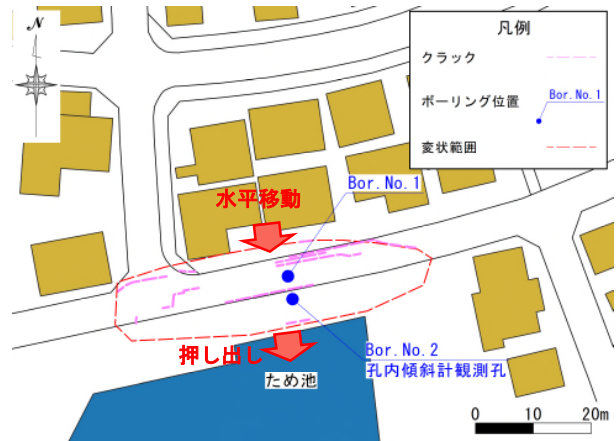
図-1 調査ボーリング位置図<sup>1)</sup>

調査ボーリングは最も変状が大きい測線において、道路上と道台擁壁基礎付近の2箇所で行った。調査ボーリング位置を図-1に示す。

ボーリング調査の結果、Bor. No. 1の盛土内部において、路面直下 (GL-1.2~1.8m) と基盤岩との境界付近 (GL-4.0~4.2m) で、高含水で著しく軟弱な部分が確認された。特に路面直下の軟弱部はコア形状をなさないほど異常な高含水で、標準貫入試験時にはハンマーが自沈し、N値は0であった (写真-3)。Bor. No. 2でも同様に、基盤岩との境界付近 (GL-1.5~2.0m) で、高含水の軟弱部が確認された (写真-4)。

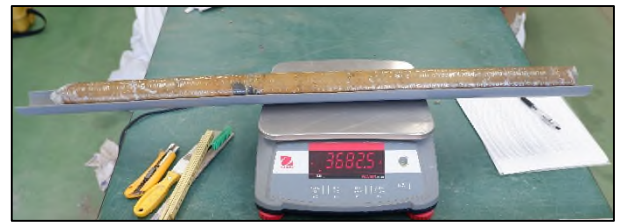
写真-1 コアの質量測定

ここで、半径はコアチューブの内径と同値とし、 $\phi 66$ のコアは $r=0.0249 \text{ m}$ 、 $\phi 86$ のコアは $r=0.034 \text{ m}$ とした。質量は写真-1のようにコアスリーブで包まれた状態のコアを半割した塩ビ管に乗せて測定する。長さは写真-2のようにコアの上端から下端までの長さを定規で測定した。ただし、コアの形状が円柱状でないものについては測定の対象外とした。以上の測定値、設定値をもとに式-2を用いて $\gamma_t$ を算出した。

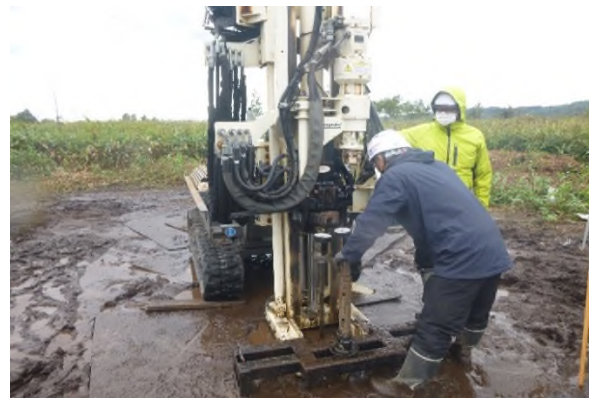
写真-1 油圧式貫入試験機

項目	機械式コーン貫入試験	電気式コーン貫入試験
使用貫入先端	M1貫入先端	—
測定間隔	200 mm	20 mm
貫入速度	(20±5) mm/s	(20±5) mm/s
測定成分 ( )内は貫入管理に使用する成分	1成分 ・コーン貫入抵抗 $q_c$ (MN/m <sup>2</sup> )	3成分 ・コーン貫入抵抗 $q_t$ (MN/m <sup>2</sup> ) ・周面摩擦 $f_s$ (kPa) ・間隙水圧 $u$ (kPa) (先端コーン傾斜角) (温度)
貫入方法	不連続貫入	連続貫入
ISO上の試験方法	TM3	TE2
ISO上の使用対象	・土質に関わらず F <sup>※</sup> : 外に地盤情報がある場合、地盤構成の推定が可能	・土質に関わらず G: 信頼性の高い地盤構成及び土の種類 の推定 ・精度、土質によって H: 信頼性の高い地盤定数の推定 H <sup>※</sup> : 地盤定数の推定

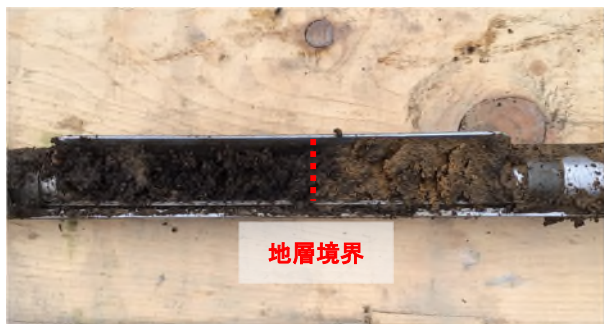
写真-3 サンプリング試料状況（例）

試料サンプリングの結果、粘性土～砂質土に対しては、概ね採取率80～100%であった。また、地層境界深度で試料を採取した場合は、サンプラー内で地層境界が確認できた。（写真-3参照）。

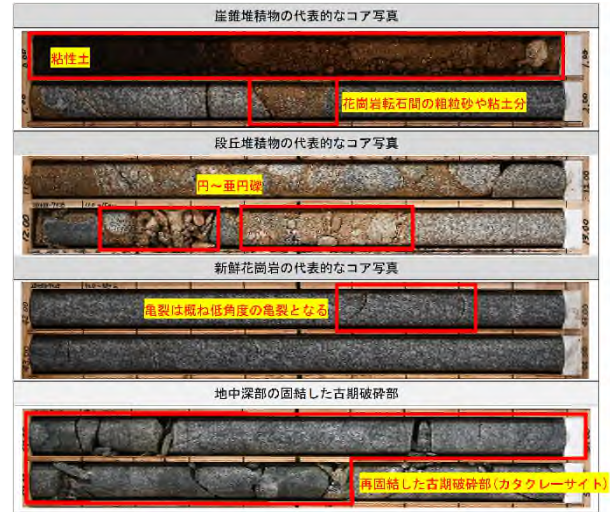
図-1 出現地質の代表的なコア写真

ボーリング調査の結果、地質は表層に表土及び崖錐堆積物、段丘堆積物が認められ、以深は花崗岩が分布する。花崗岩に着岩後は CM 級以上の概ね新鮮な岩盤が連続して分布する(図-1)。

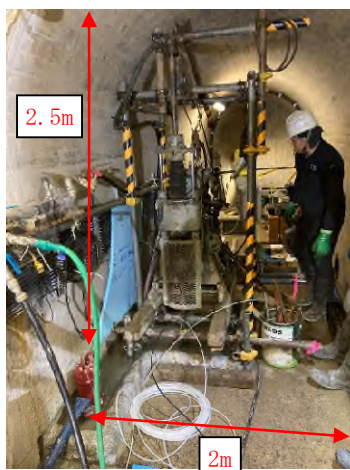
図-1 監査廊内での仮設状況

既存ダムにおけるボーリング調査は、新規ダム建設のための調査と比較し大きな違いがあった(表-1)。新規ダムのボーリング調査は、木々を縫って斜面にモノレールを架設し、ボーリング地点まで掘削に必要な機材を運搬する。一方、既存ダムのボーリング調査では、ダムの安全な働きを内部から点検するための通路である監査廊で調査を行うため、幅2.0m、高さ2.5m程度の狭隘で急勾配な階段を人力での運搬が必要となった。また、ボーリング掘削時についても天井が最大2.5m程度の高さしかないため、通常より短い2mのロッドを使用し一本ずつ接続して孔内に挿入し、コアの掘削を行った。

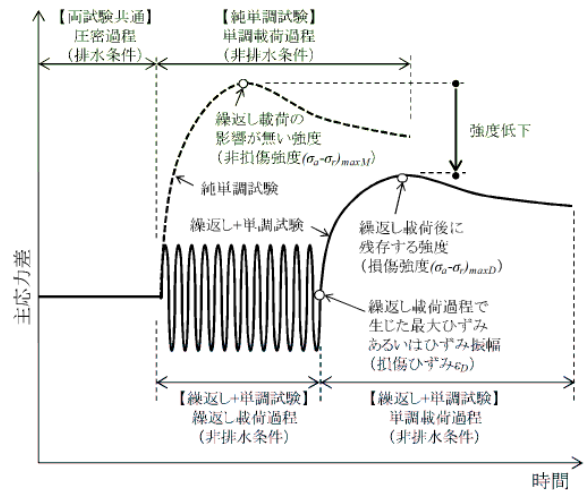
図-2 繰返し+単調載荷試験の概略図<sup>1)</sup>

図-2に繰返し+単調載荷試験の概略図を示す。詳細法で必要となる繰返し+単調載荷試験は、供試体に非排水繰返し載荷を与える前後に土の圧密非排水三軸圧縮試験（三軸 CUB 試験）を実施し、地震を受けて強度低下する堤体土の特性を明らかにする室内土質試験である。

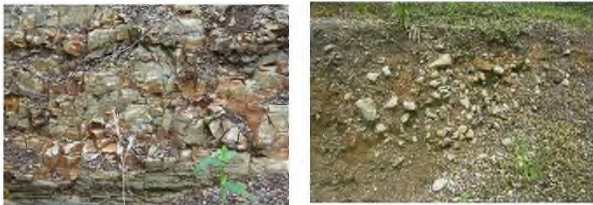
写真-1 師崎層群(泥質岩) 写真-2 豊丘累層(砂礫)

対象ため池は、愛知県の某所、地質は丘陵地を形成する第三紀豊丘累層の分布域にあたり、第三紀中新世の師崎層群由来の砂岩・泥質岩・凝灰岩よりなる砂礫層を主体とする地域に存在します。

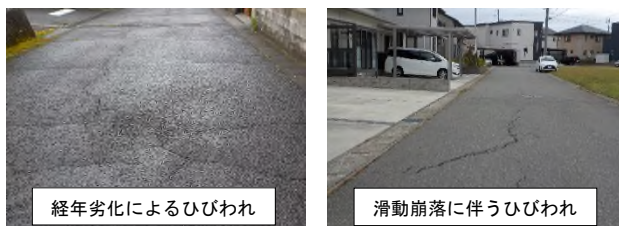
図-3 現地点検の着目点の例①

現地点検時には、現地の変状の有無や進行状況、地下水（湧水）の有無について確認し、盛土造成地の健全性について評価していく。しかし、変状や湧水の有無について確認する際に、その全てが対象になるわけではなく、経年劣化や降雨による影響のため評価するべきではない

ものや、場所や形状によっては、盛土の滑動には全く関係のないものもあるため、現地で収集した情報を取捨選択して評価していかなければならないが、専門知識が無いと、誤った判断をしてしまう可能性がある。

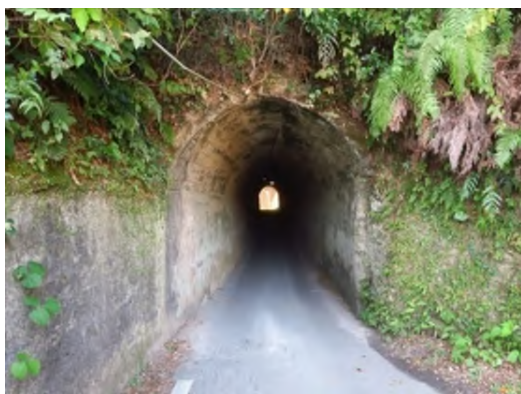
写真-1 起点側坑口

本トンネルの特徴として、内空断面が非常に小さいトンネルである(写真-1)。

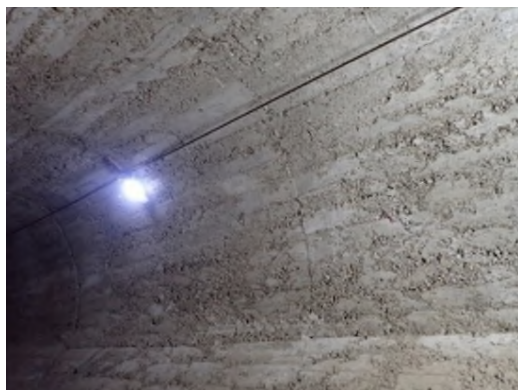
写真-2 覆工表面状況

トンネルの主な変状として、広範囲の豆板（写真-2）や覆工コンクリートの欠損が確認されている。

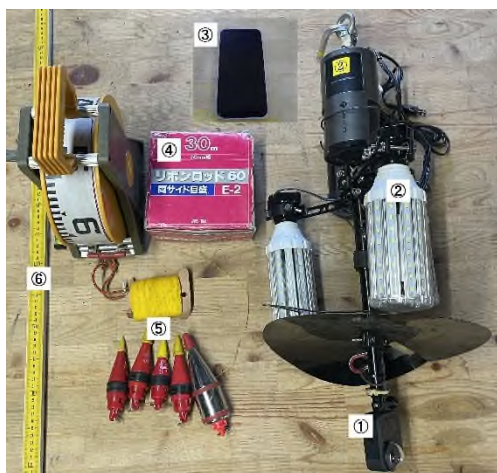
写真-1 使用機材一覧

名称	型式・性能
全天球カメラ	① GoPro MAX
照明	② WENSCHA LED コーンライト×3 本 (全光束 3500Lm)
遠隔端末	③ iPhone
リボンロッド	④ 30m×2 本
下げ振り子	⑤ 5 本
直尺	⑥ 2.0m×1 本

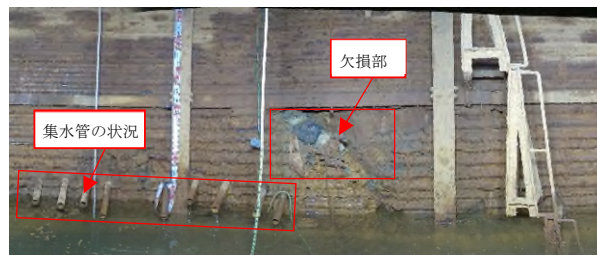
写真-2 集水井 1 のライナープレート損傷・集水管状況

カメラ撮影画像による集水井点検の結果、ライナープレート製の欠損・集水管の集水・付着物の有無等状況(写真-2)を確認することができた。また、集水井 2 では、深部の写真に歪みが生じており、地表部と中心位置にズレが生じていること(写真-3)が確認できた。

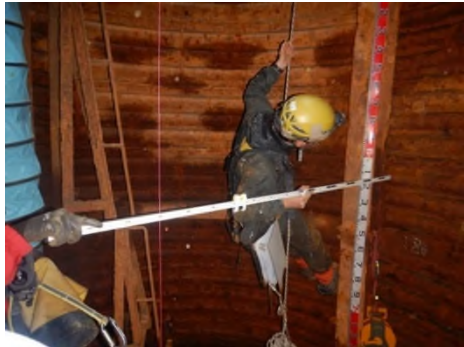
写真-4 下げ振り子による調査状況

集水井本体の鉛直性確認調査は、地上部で集水井の中心位置出しを行い、下げ振り子を利用して2方向でライナープレートと中心位置との距離を測定した（写真-4）。

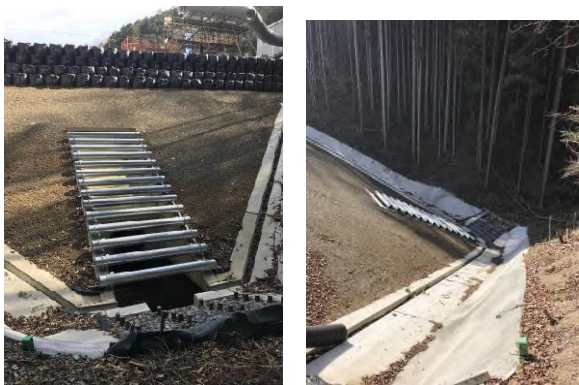
写真-3 盛土面に閉塞軽減工を設置し函渠に導流する例

本構造は盛土法尻部内（道路用地内）に構築できるため、追加の用地取得が不要である。提案に際しては水路実験により排水機能を検証し、これが確保されていることを示している。写真-3（右）の盛土天端からの状況に示されるとおり、路側帯からの点検により閉塞や堆積状況の把握が容易であることが推測される。流出物の捕捉メカニズムについては本山ほか,2023<sup>6)</sup>を参照されたい。

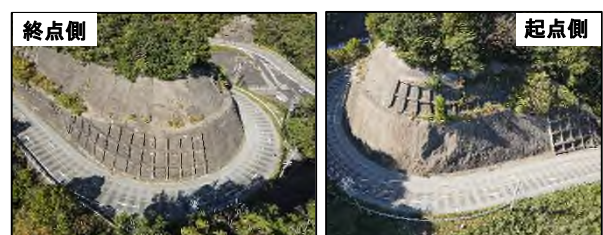
写真-1 調査のり面全景

調査事例は結晶片岩地域にある道路のり面が対象で、180° 回転のカーブ区間に位置する（写真-1）。対象のり面では日照範囲が刻々と変化するため、細かな時間間隔での撮影が求められた。また、対面に高所が無く、交通規制も制限されていたため、地上撮影は困難と判断し、機動力があり画角制限の少ない UAV 撮影を計画した。

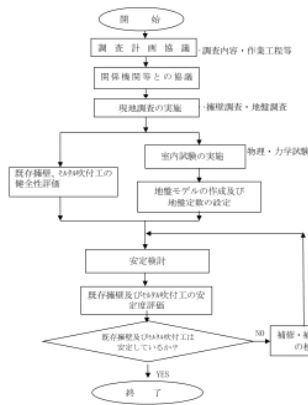
図-1 調査フロー

調査は擁壁等の形状等の把握及び周辺地盤の強度等の性状把握を行い、それらの結果を基に安定性の検討を行うものである。調査フローを図-1に示す。

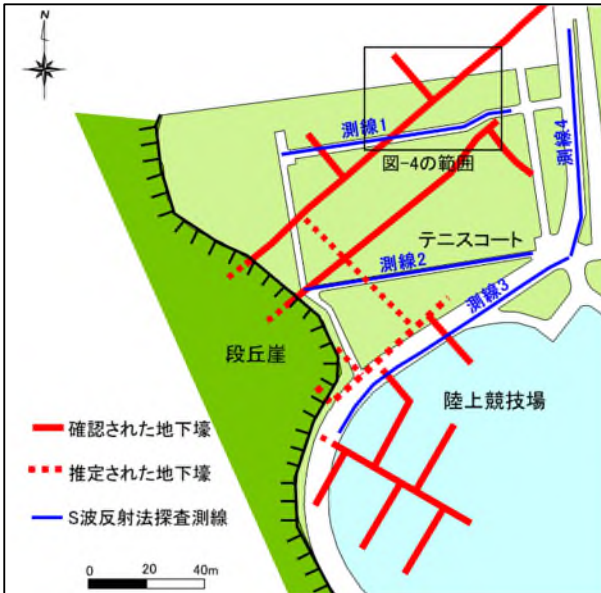
図-1 地下壕の位置

図-1の平面図に本調査で明らかになった地下壕の位置を示す。調査地は武蔵野台地の平坦面に位置しており、西側は段丘崖となっている。地質は地表から深度10m程度まで関東ローム層、その下位に砂礫層が分布している。

り返し調査を行った。最終的に調査地内において22箇所地下壕の計測を実施し、図-1に示すような地下壕の位置の特定と対策工事のための空洞容積の算出につなげることができた。

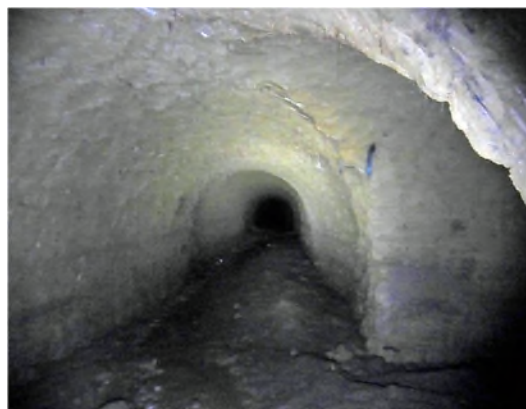
図-5 地下壕の内部の様子(No.1 孔)

地下壕の計測と合わせて、市販の光学カメラとライトを組み合わせた機材でボーリング孔の動画撮影を行い、地下壕の内部の様子を観察した。地下壕の撮影画像を図-5に示す。壁面や堆積する土砂が観察できた。

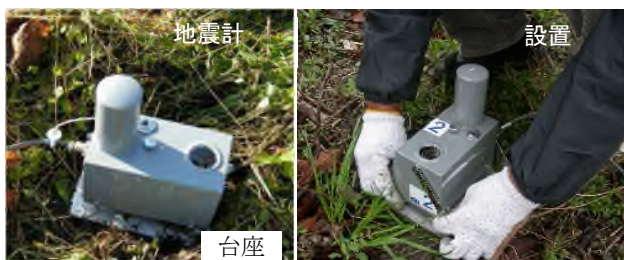
写真-1 地震計の台座、地震計の設置

地震計は、地盤振動を忠実に電気信号に変換しなければならない。台座を用いるなど、地盤振動が、地震計に伝播するように工夫する(写真-1)。地盤振動の地震計への伝達は、きわめて繊細であることに注意が必要である。

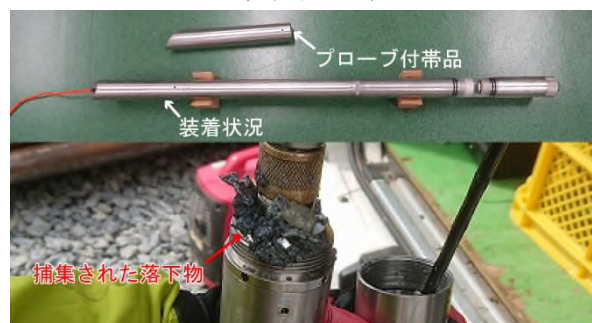
図-3 プローブ付帯品の装着状況と効果

事例中、最も多かった問題事項は、鉛直下向き孔におけるプローブ付帯品の未装着である。付帯品はコネクタ部分の保護と上方からの落下物の捕集を目的としており、多少の礫や岩片であれば捕集することができる（図-3）。鉛直下向き孔の観察では、予期しない落下物に遭遇する可能性があるため、装着は必須である。

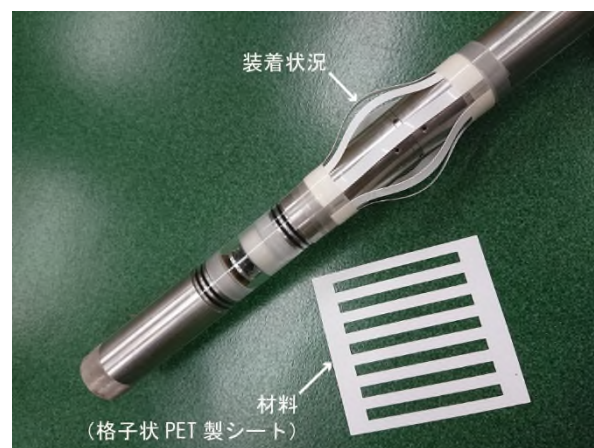
図-8 ソフト型セントラライザの形状・機能

図-8は格子状のPET製シートを丸めて取り付けられたものとなり、孔壁に接触した際の衝撃を和らげ、落下物による抑留リスクを低減する。

鉛直下向き孔では、孔内に挿入されたプローブは必ず孔壁に接触しながら移動するため、昇降作業自体が落下物を誘発する可能性がある。これに対して、セントライザを装着したセンタリングの確保によって、孔壁とプローブの接触箇所を少なくし、落下物の抑制が期待できる。ただし、万一に発生する落下物に備え、孔壁とプローブの隙間を狭める硬性のセントライザは不適切であり、柔軟に変形して孔壁とのクリアランスを保つことができるソフト型セントライザの使用が推奨される。

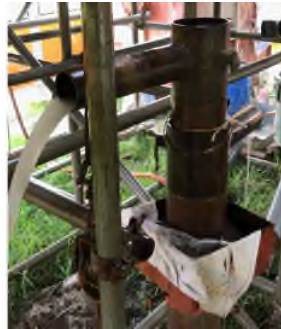
写真-1 湧水状況

本調査では、GL-90m 付近まで掘進したところで夏季休暇に入り、休工4日目にケーシング口元からの湧水が確認された(写真-1参照)。初期湧水量は30ℓ/min 程度で、応急措置としてケーシングを立ち上げたときの水頭はGL+6~7m程度であった。

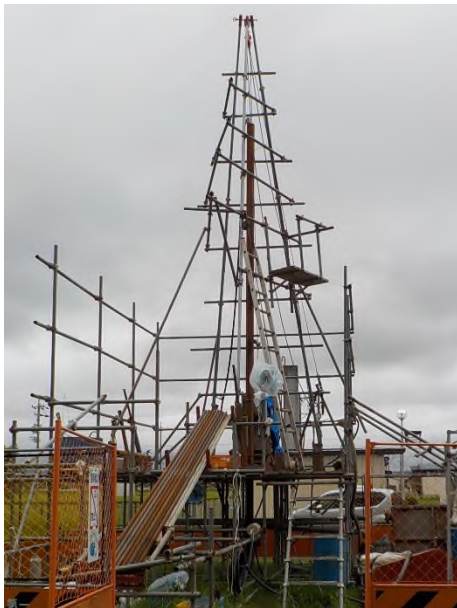
写真-2 ケーシング立ち上げ状況

その後の湧水量は65ℓ/min 程度の達し、最終的にGL+8m程度までケーシングを立ち上げてバランスさせた(写真-2参照)。

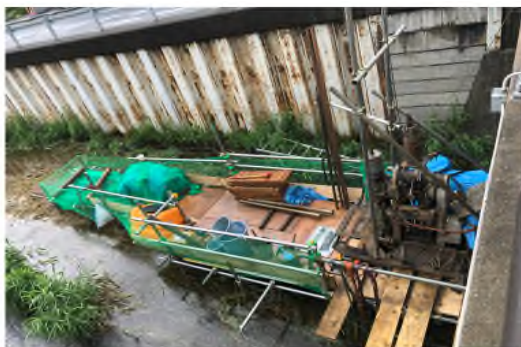
図-1 現地状況写真

調査対象は人工河川であり、土砂堆積部と流路が明確に分かれているため、流路の確保と作業性を考慮した小スペースの仮設足場が必要であった(図-1)。

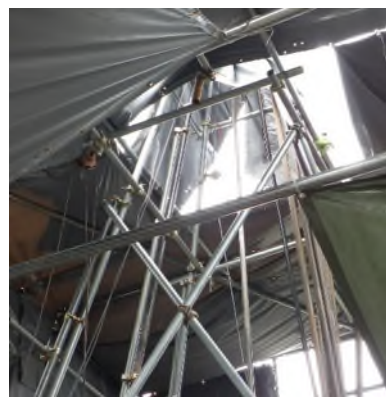
写真-1 防音シート仮囲い 上部開口部

このような問題に対しては、天井のシート開口部が思いがけず良い結果を発揮した(写真-1)。

ロッド上下時の利便性を考えて設置した開口部であったが、シート内空気の出入り口として換気性を上げるとともに、ライト類が不要な程度の明るさを確保できた。また、上面にもシートが張られていることから、真夏の直射日光を避けることが出来、日中であってもシート外よりも体感温度が低く感じられた。

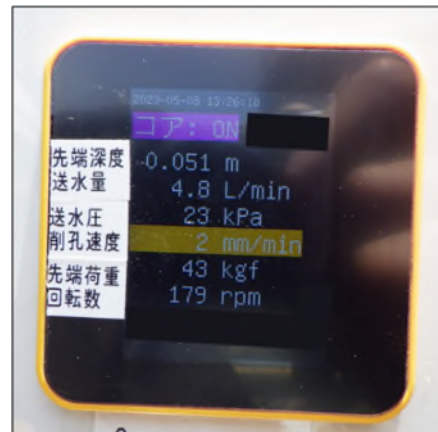
図-2 操作ユニットのディスプレイ

図-2に、操作ユニットのディスプレイを示す。制御ユニットから無線で送信された各掘進条件を、操作ユニットのマイコン部で受信し、ディスプレイに表示させることで、数値に基づく掘進を可能とした。計測した各掘進条件が、設定したしきい値を超えた場合、赤背景(警告)または黄背景(注意)で表示し、フォアマンの機械操作を促す仕様とした。無線技術の採用に加え、操作ユニット内に配置したモバイルバッテリーで駆動させることで、省配線なシステムを実現した。

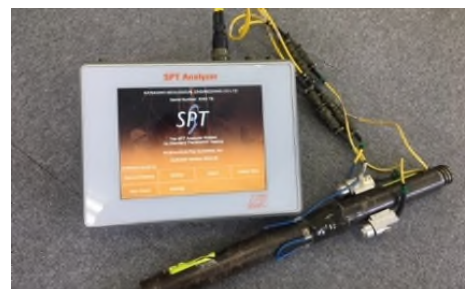
写真-1 SPT アナライザーと測定装置

エネルギー減衰の測定には、SPT アナライザー（写真-1）を使用した。エネルギー減衰がない場合、ハンマーとアンビルが衝突した際の下降応力波に対して、一定時間後に上昇応力波が反射する（図-3）。しかし、ロッドと孔壁が接触等をした場合、下降応力波に対して、上昇応力波が孔底に到達する前にその都度反射する。そのため、下降応力波と上昇応力波の間に波形の高まりが生じる（図-4）。これをエネルギーの減衰として評価した。

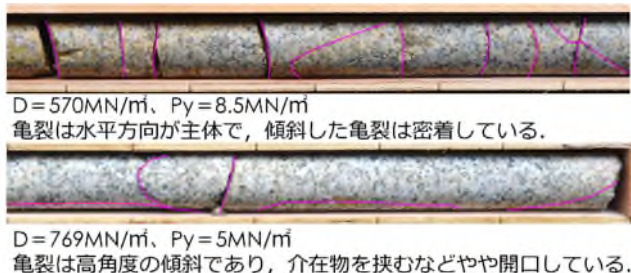
写真-1 亀裂の傾斜状況(コア写真)

岩盤において明らかな差が生じるのは、亀裂のように不連続面の存在であり、地盤の降伏圧(二次変曲点)の値を左右するものであると推察された。ここで、前述した二つの試験結果の違いについては、亀裂の傾斜を記載したボーリングコアの状況を写真-1に示した。

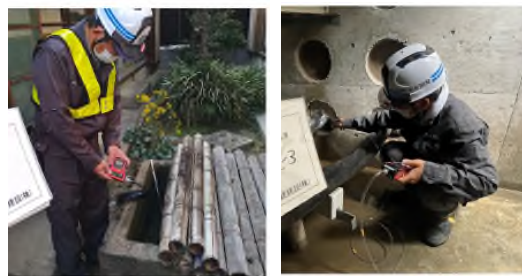
図-4 測定状況例（左：井戸，右：地下室）

施工中のモニタリングとして、酸素濃度、地下水位・水質測定を行った。酸素濃度測定では、地層中にその他ガスが滞留している可能性も考えられたため、一酸化炭素、硫化水素、メタンについても測定を行った。

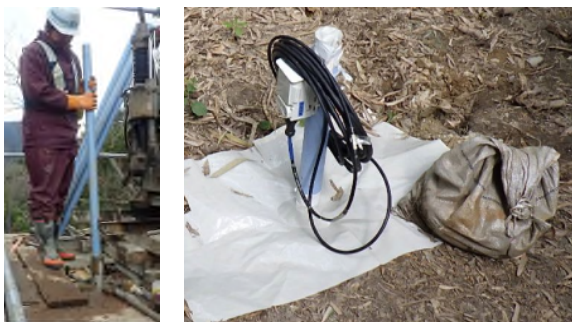
写真-1 自記水位計設置状況

- 1) ボーリング掘削完了後の掘削孔にスクリーンを有したφ50mmの塩ビパイプをボーリング孔に挿入し、鉛直に設置する。
- 2) 塩ビパイプ内を十分に洗浄する。
- 3) 孔壁と塩ビパイプの隙間で、測定結果に影響するような上下方向の水流が生じる場合は、シール材などを用いて遮水する。
- 4) 表流水(降雨)が直接塩ビパイプ内に流入しないよう孔口部を遮水する。
- 5) 手動式水位測定器で較正を行った自記水位計を塩ビパイプ内に設置する。
- 6) 所定の時間間隔(1時間程度)で水位を測定する。

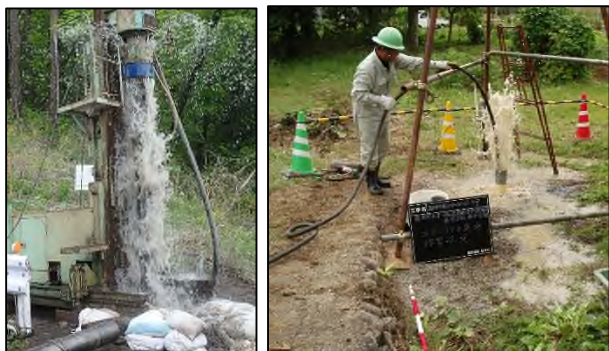
写真-1 さく井工事・井戸改修中の懸濁水発生状況

しかし、井戸掘削後、井戸仕上げ～揚水試験を行い、採水を行って公定法で地下水の水質分析を行うには、通常 1 週間～2 週間を要してしまう。現地において迅速に鉄やマンガン濃度を知る簡易な方法として、バックテストによる濃度判定がありますが、懸濁水の場合に精度の高い測定ができないなどの課題があった。

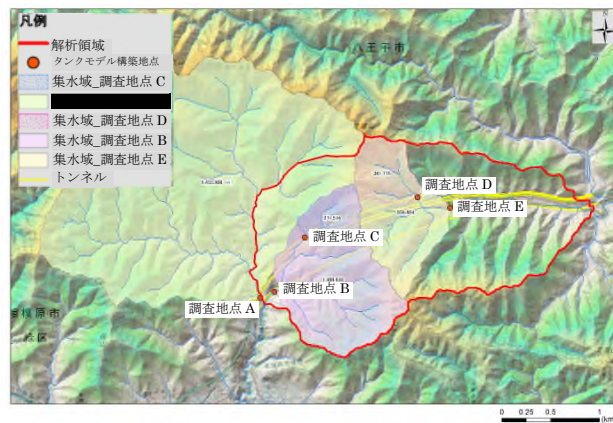
図-2 タンクモデル構築地点及び集水域

測定方法 (1時間間隔)	集水面積 (km <sup>2</sup> )	
1	調査地点 A	水位	5.434
2	調査地点 B	水位	1.467
3	調査地点 C	流量	0.272
4	調査地点 D	流量	0.362
5	調査地点 E	水位	0.956

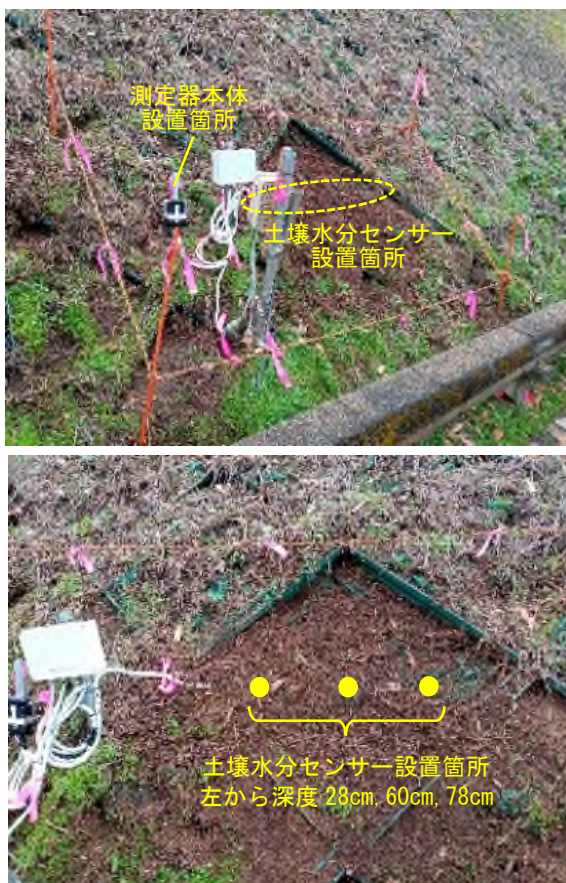
図-4 システム設置状況

図-4に設置状況を示す。設置箇所は、京王線営業線の切土斜面である。システムの設置位置は、変状発生時の営業線への影響度を勘案し、斜面末端部とした。雨水浸透の過程を詳細に把握するため、土壤水分センサーの設置深度は、深度28cm, 60cm, 78cmの3深度とした。

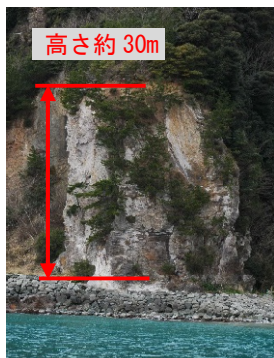
写真-1 対象岩塊正面

対象岩塊は、崩壊に加えて風化と波の影響により急峻な地形となっている。高さおよそ30m（写真-1）で、前面に大きく迫り出したほぼ垂直な岩塊となっている。表面は波風による風化及び侵食が激しく、下部ではオーバーハングした箇所も見られる。岩質は表面の節理に沿って剥離しやすく、表面から剥離した30cm角以下程度の落石が法尻に多く点在している。

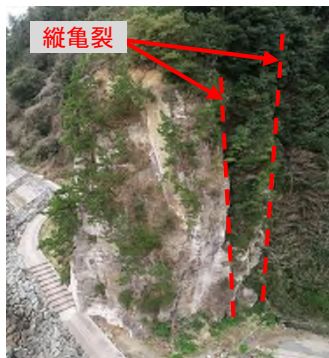
写真-2 対象岩塊側面

側面には、縦の亀裂がいくつも見られ（写真-2）、上部に行くほど亀裂が広がっている傾向がある。

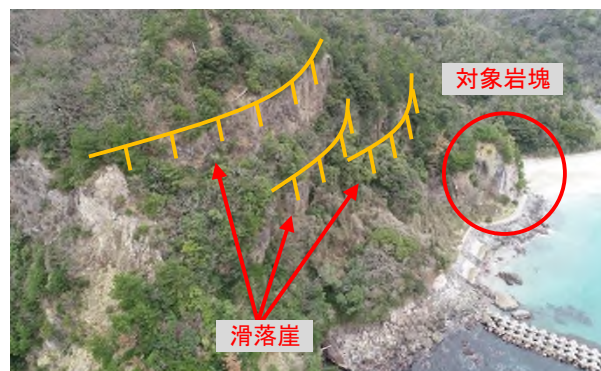
写真-4 背後滑落崖の様子

現地調査を実施するにあたり、対象岩塊及び背後地形が急崖で、上部まで行く事が困難であったため、UAVによる空撮にて、上部及び背後地形の確認を実施した。その結果、対象岩塊背後には、同じような滑落崖が何層もあり、過去に何度も崩壊したものと考えられる（写真-4）。

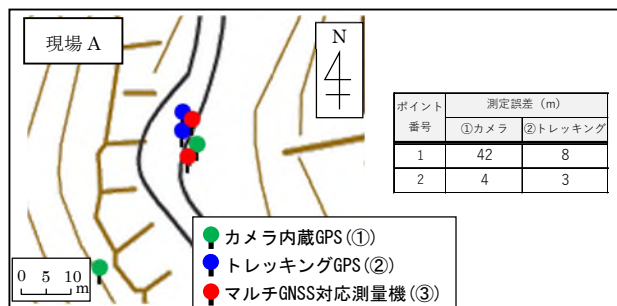
図-3 現場 A の結果<sup>1)</sup>

今回対象とする 3 つの現場の内、現場 C においてはマルチ GNSS 対応測量機器 (③) は電波が入らなかった。残りの 2 箇所の現場においては、マルチ GNSS 対応測量機器 (③) で取得した位置を正規位置として扱い、GPS 機器 ①②の誤差を比較した。

現場 A, B の比較結果を図-3~4 に示す。

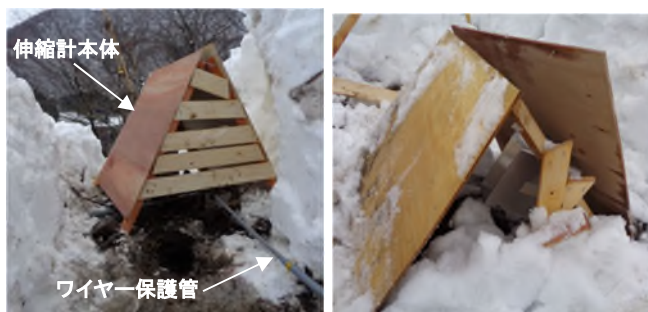
図-4 当初の雪対策と雪荷重による破損(S-2)

当地区では積雪の影響による異常値発生を懸念し、計測機器と移動点間のワイヤーを地面に這わせて設置することや、計測機器の雪囲いを実施していたが、雪荷重による計測機器の倒壊(図-4)や、保護パイプの変形等が生じた。これらの対策として、強固な雪囲いや保護パイプの囲いなど雪対策のバージョンアップを図っていった(図-5, 6)。斜面の変形が少なくなったことも一因であるが、これらの対策により直近の積雪期の観測では、雪による異常値を生じることがなかった。

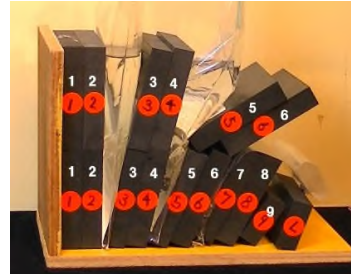
写真-10  
水を入れた後

亀裂に挟まれた岩柱をゴム板(10\*10\*2cm)で表現した。ゴム板を重ねた状態で、ゴム板の間に細長い袋を挟み、その袋に水を入れる。写真-9は、水を入れる前の状態である。写真-10は、水を入れた後の状態である。水圧で岩柱が押されて倒れる力が発生していることがわかる。

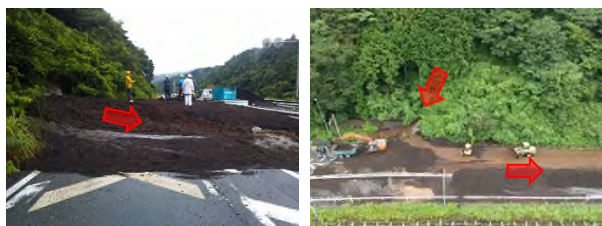
写真-1 本線被災時の状況

被災発生箇所は静岡県小山町内に位置する、富士火山由来の火山噴出物が堆積する丘陵地である。令和3年7月2日-3日の豪雨により、直轄国道沿いの自然斜面の崩壊が発生し土砂が本線に流出したため、一時的に通行止めとなった。

当該斜面は過去にも同様の災害が発生しており、恒久対策として待受け対策工（重力式擁壁工+防止柵）が施工されていたものの、本被災ではその既設対策工を越流して土砂が本線に流出した。本被災の斜面崩壊規模は過去の災害よりも大きく、当時想定されていた流出土砂量を上回り、本線への流出に至った。

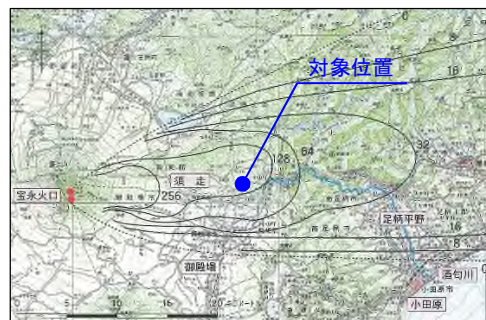
図-1 宝永の大噴火により噴出した火砕物の分布及び厚さ(単位:cm)<sup>1)</sup>

当該地域には新富士火山噴出物にあたるスコリアが1m以上堆積している(図-1)。スコリアは玄武岩質のマグマが噴火に際して発泡し、多孔質となったものである。

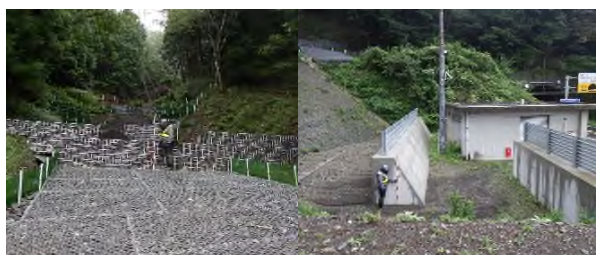
写真-3 既往対策工状況 例

近年の対応事例として、崩壊斜面には、透水性の高いスコリア内を流下する雨水を速やかに排水し、かつ地盤変位にも追従性のあるかごマット工が採用されている。更に二重の対策として、本線への土砂流出を防ぐため、本線沿いに待受け対策工の設置（ポケットの確保）がなされており、待受け対策工は重力式擁壁工及び軽量鋼矢板を合わせ、高さを確保している。ただし、維持管理上、道路本線から待受け対策工背後を直接視認できないといった課題もあった。

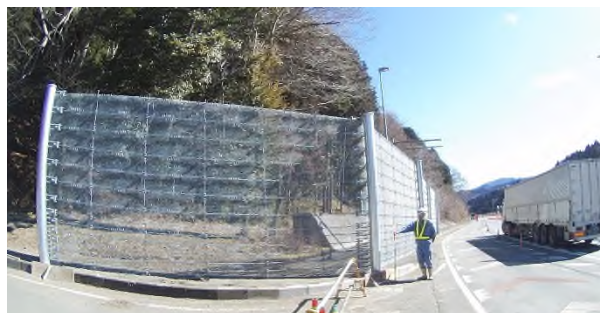
写真-4 施工が完了した高エネルギー型崩壊土砂防止柵工

上記の条件を満たす対策工施工を検討し、スコリアを補足しつつも排水性に優れる高エネルギー型崩壊土砂防止柵工を採用し、最大限のポケット容量を確保できるように既設対策工を囲うように配置した。更に、本対策工は金網の取り外しが容易であり、堆積した土砂も容易に排除することが可能である。

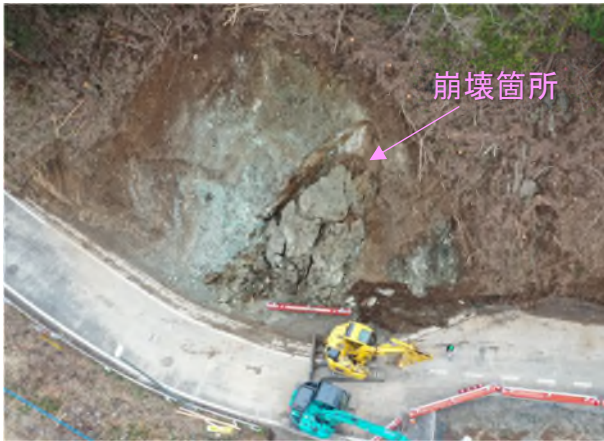
写真-1 岩盤崩壊状況 (埼玉県提供データ)

本事例は一般県道広木折原線の拡幅工事中に、掘削のり面に「蛇紋岩」が出現し、岩盤のり面崩壊が発生したことで工事が一時中断となった。なお、当該区間は調査未実施で施工されていた。本稿は、岩盤のり面崩壊の発生機構を把握し、対策工法検討に必要な基礎資料を得るため、地質調査及び路線測量を行い、調査結果を基にのり面工詳細設計を実施した事例を紹介するものである。

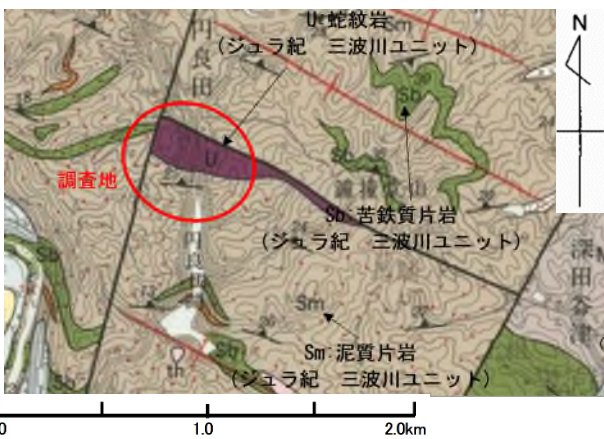
図-1 調査地付近の地質図(5万分の1地質図幅「寄居」)

調査対象の県道は、荒川に注ぐ支流である円良田川の右岸に沿って設けられ、調査地は円良田川流域に位置する。図-1に調査地付近の地質図を示す。調査地の位置する関東山地北縁部には三波川帯構成岩類を基盤岩として、砂岩、礫岩など堆積岩からなる中期中新世の児玉層が三波川帯を覆って分布する。調査地には三波川ユニットの蛇紋岩と泥質片岩が分布する。

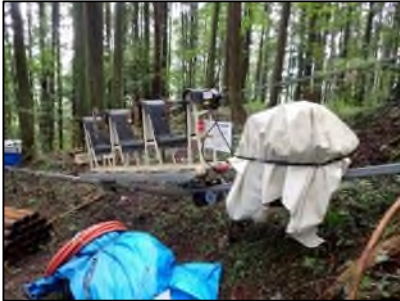
写真-7 乗員用モノレール

地すべりの滑落崖などの急崖地対策としては、乗員用モノレール(写真-7)を配備し、調査地点移動で生じる滑落や転落のリスク軽減を講じた。また降雨の多い時期の調査であったため、簡易雨量計(写真-8)を設置し、図-4に示すように現地降雨量を把握しつつ、作業内容の変更や中断、中止の判断を行った。

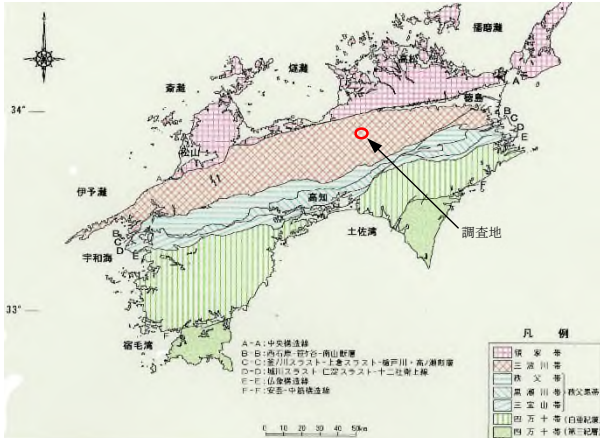
図-1 四国の地質区分<sup>1)</sup>

地質は中央構造線直下の三波川帯の結晶片岩で、主として泥質片岩と塩基性片岩の互層となっている（図-1）。

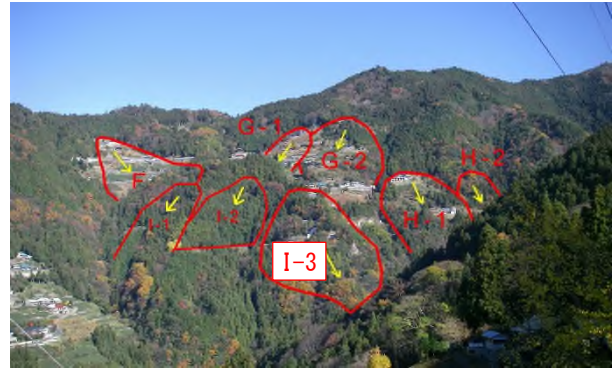
図-2 有瀬地区の対象ブロック

本事例箇所は、有瀬地区のうち I-3 ブロックである（図-2）。当該ブロックは、頭部が標高約565m、末端部が標高約415m、斜長さ約270m、幅約140m、すべり面最大深さ約59mの規模を有している岩盤地すべりである。現時点では年間10cmの活動が確認され、ブロック内の変状が顕著であることから、一般車両の立ち入りが制限されている。

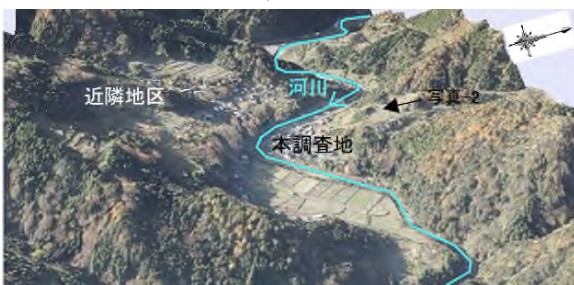
図-4 本調査地周辺の鳥瞰表示図

作成した微地形強調図および現地踏査結果を基に、地形変遷を考察する。本調査地の斜面背後には段差を伴う平坦面が形成されており、対岸地区にも平坦面が確認できた。鳥瞰表示図(図-4)および標高段彩図(図-5)より、平坦面は概ね同じような標高(EL. 320~335m)になる。

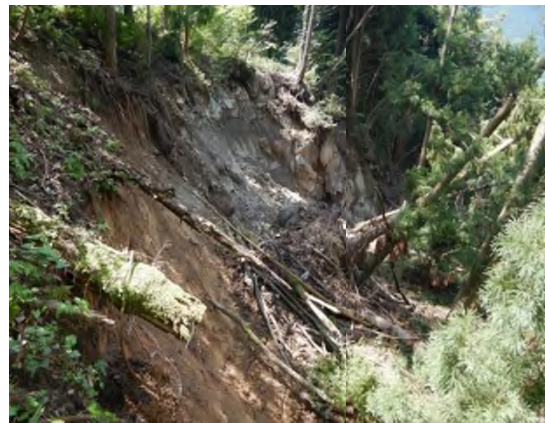
写真-2 頭部の滑落崖状況写真

地すべり頭部では、最大比高約10mの滑落崖が確認され、表層地形の原形を残したまま斜面下方へ約8m スライドした。斜面中腹部は斜面崩壊により泥質片岩が露出し、湧水が確認された。斜面中腹部から末端部にかけて、崩壊土砂が両側方に分断し、斜面末端の仏子谷川まで到達した。地表にはφ2.0m以下の転石が多量に存在していた。

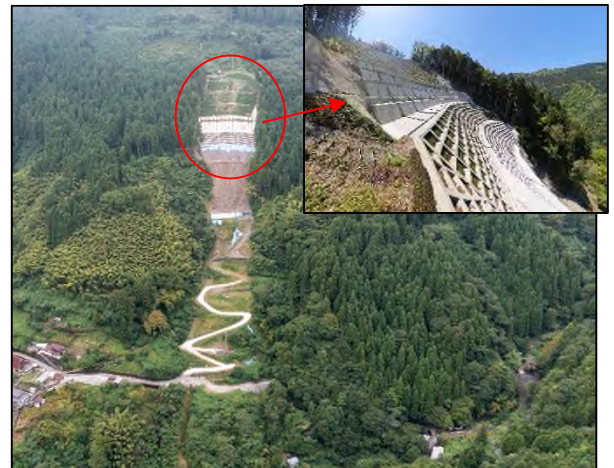
写真-3 現在の斜面对策状況写真

現在、地すべり対策工を施工中であり、動態観測を行っている。上部すべりの対策工は、横ボーリング工、法枠工、アンカー工が施工されている。対策工施工中の孔内傾斜計変位量は年間5mm程度と微小な累積がみられた。今後は施工後の変動に注視していく必要がある。下部すべりは、横ボーリング工が施工されている。孔内傾斜計観測では、ほとんど変位の累積はみられない。しかし、豪雨時には横ボーリング工から多量の排水が確認されたことから、豪雨時の動態観測結果には注視していく必要がある。

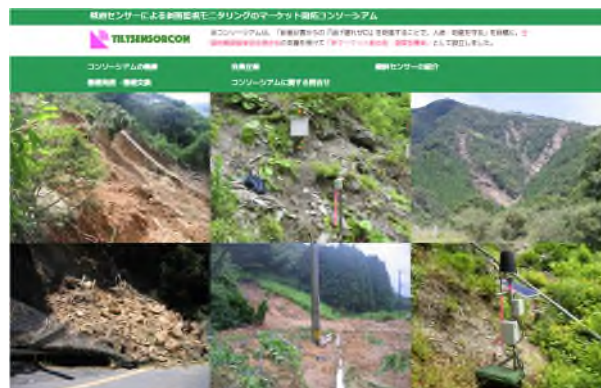
図-2 本コンソーシアムの Web サイト

トを構築・公開している<sup>2)</sup>。Web サイトでは、コンソーシアムの概要や IoT 傾斜センサーモニタリングについての説明、会員企業の IoT 傾斜センサーの紹介などを行っている。また、コンソーシアムで実施した学識経験者の講演内容などの情報を発信しており、コンソーシアムについての問合せも受付けている。

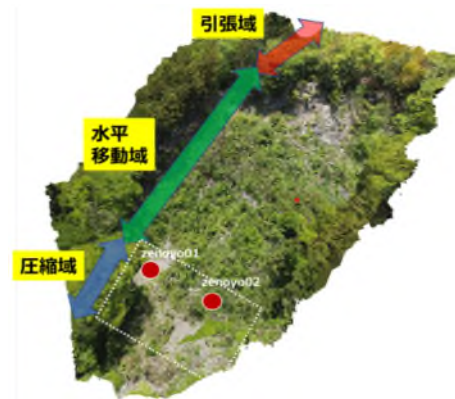
図-1 A地区のSfMによる立面図(2023年3月28日撮影)

A地区は、三波川帯の泥質片岩主体（一部、砂質片岩）にある明瞭な地すべり地であり、現地において引張域と水平移動域、そして圧縮域が明瞭である（図-1参照）。特に圧縮域では、表層崩壊が発生しており、地すべり端部での崩壊による浸食が進行している（図-1、図-2参照）。各社のIoT 傾斜センサーは、崩壊地形に隣接した勾配45°の岩砕が分布する斜面に設置し、崩壊地形の上部斜面の比較的岩塊が残る箇所にも設置した（図-2参照）。モニタリングを行った結果、崩壊地形の上方斜面に設置したIoT 傾斜センサーは明瞭な変形は見られなかったが、隣接する勾配45°の岩砕が分布する斜面にIoT 傾斜センサーは降雨時に明瞭な変形を示した（図-4参照）。

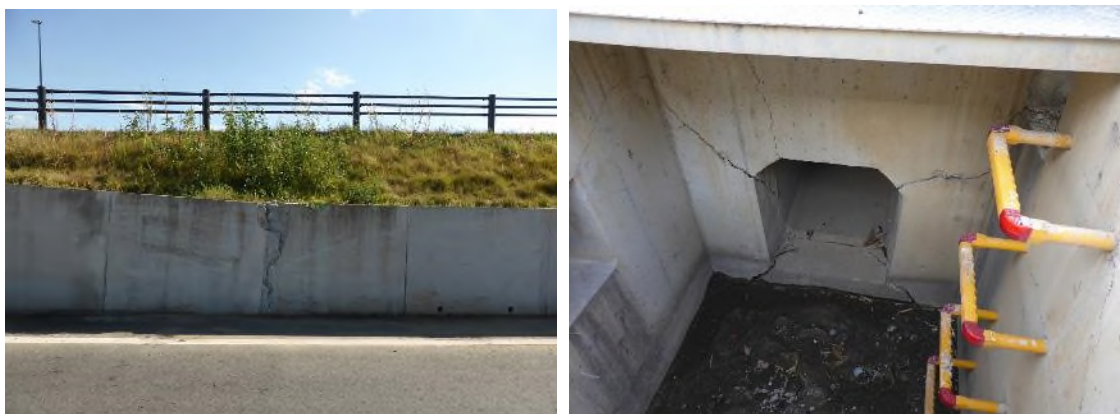
写真2 熊本県内の火山灰質粘性土分布域での構造物損傷事例

同様な火山灰質粘性土の地盤において施工された軟弱地盤対策工の未施工箇所や、軽微な対策工を実施した構造物での損傷事例について、資料を収集した（写真2）。対象地でも、安定した地盤（地盤改良工などに対する支持層（着底地盤））を的確に判断するとともに、地盤特性をふまえた適切な軟弱地盤対策工の選定を行う必要がある事が求められた。

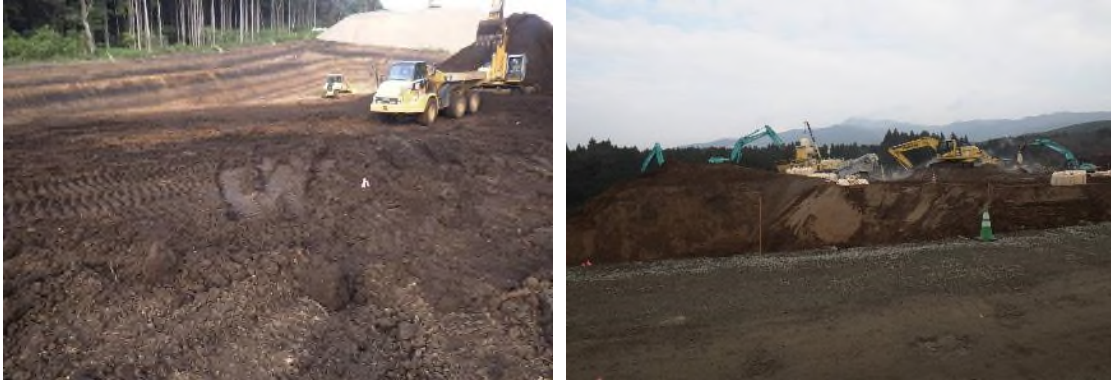
写真3 熊本県内の火山灰質粘性土分布域での改良工事事例

同様な火山灰質粘性土の地盤で、掘削（切土）および盛土材として活用した改良工事の事例を収集した（写真3）。他事例では、乱れが少ない状態であれば、重ダンプトラックを用いて運搬可能であるが、盛土材として用いる場合は、石灰などを利用した改良が実施されていた。

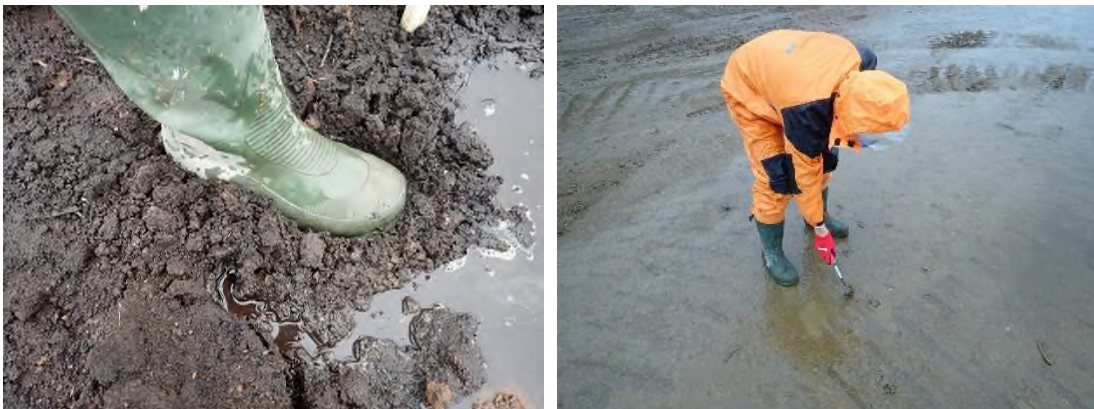
写真4 火山灰質粘性土分布域での雨天時状況（左；未処理土、右；石灰改良土）

同様な火山灰質粘性土の地盤で、雨天時の地盤状況や安定処理土の状況に関する情報を収集した（写真4）。また、表流水による盛土材緩み防止や工事用道路の安定性を確保するための対策事例（基礎に岩砕を敷く等）を収集した（写真5）。

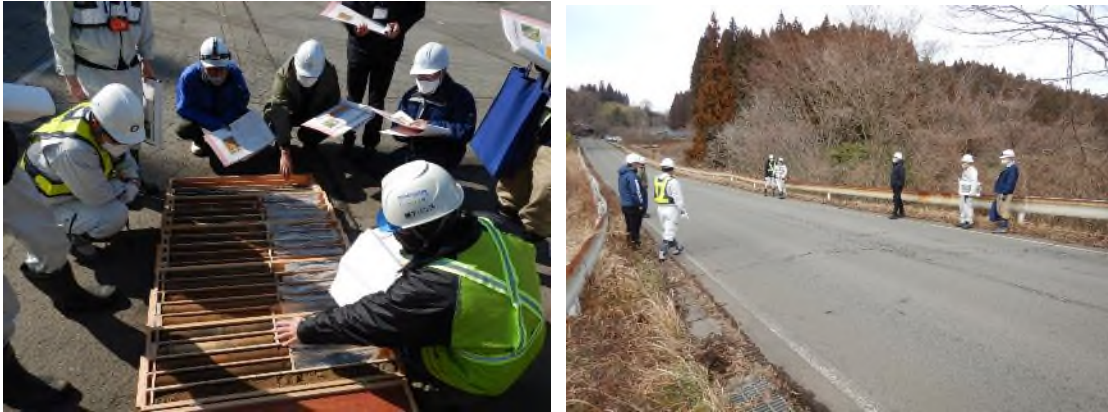
写真6 現地でのリスク共有とリスク発現状況の確認（関係者が合同で実施）

上記で収集した情報や、地質状況に関する1次情報は、写真6に示すように、関係者間で実際にコアや現地を確認することで、共有化した。

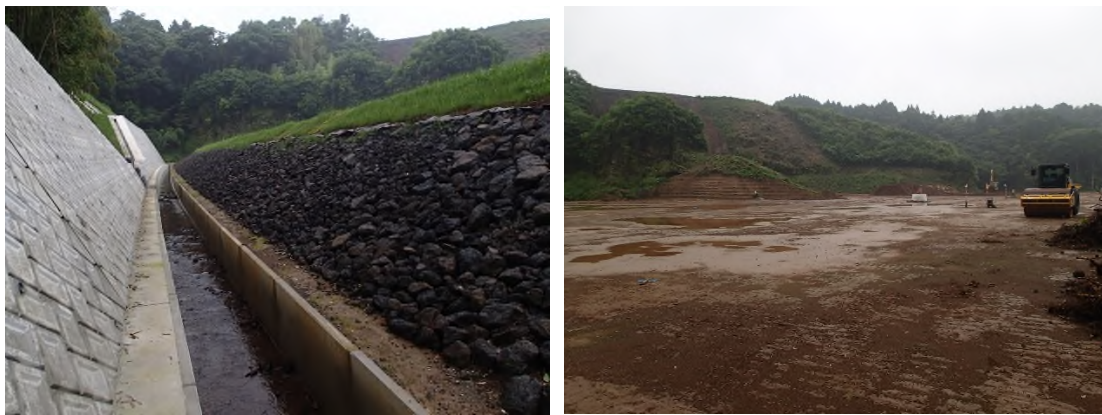
写真7 岩砕を用いた排水例(左)と縦排水への勾配を設けた盛り立て例(右)

対象地の雨天時状況や類似する施工状況をふまえ、盛土基礎に岩砕による排水層と良質土層を設けることを提案した(写真7)。また、施工時に法面側へ表流水が流れないように、法肩に土堤の設置と盛土中心に向かう勾配をもった盛り立てとないような盛土施工方法を提案した。

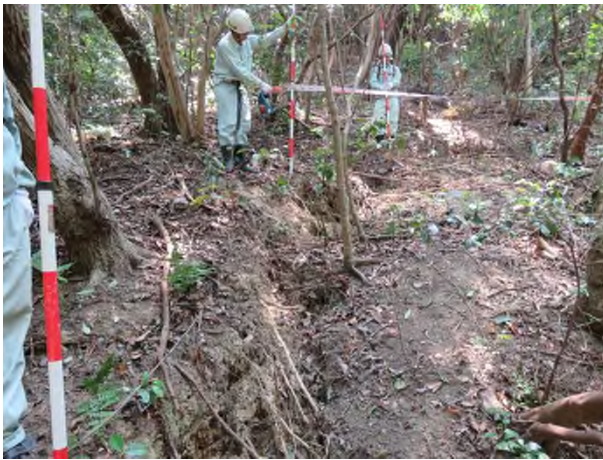
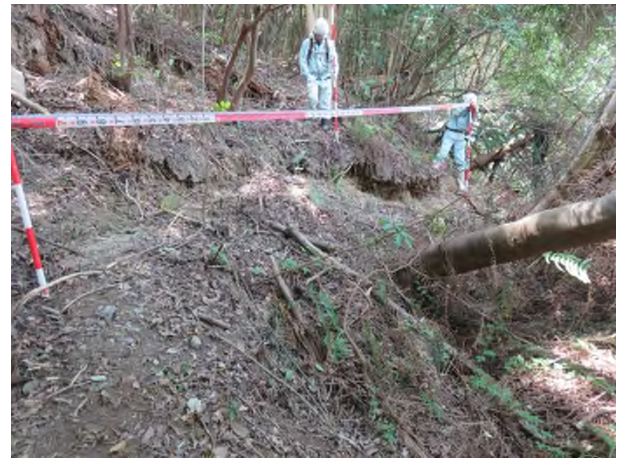
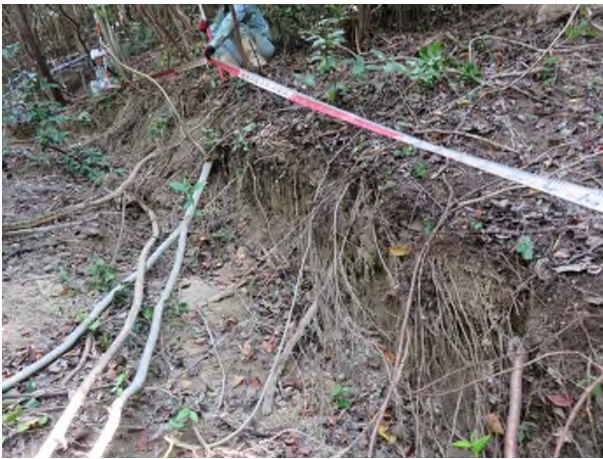
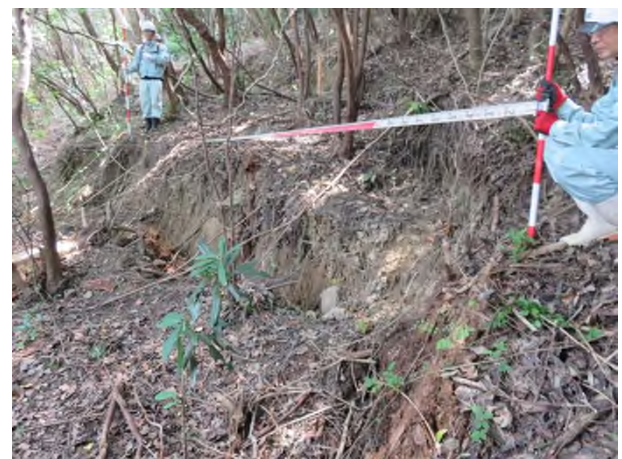
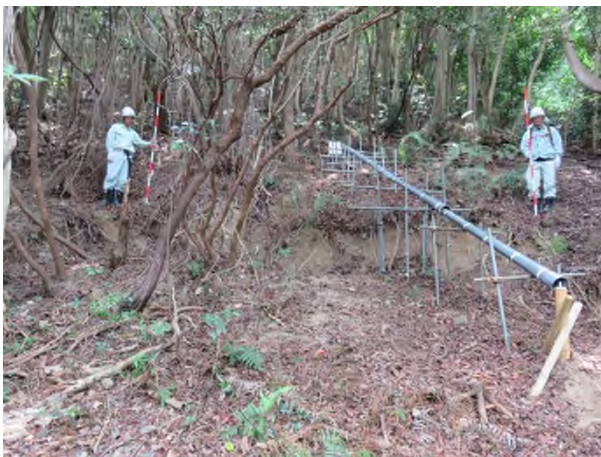
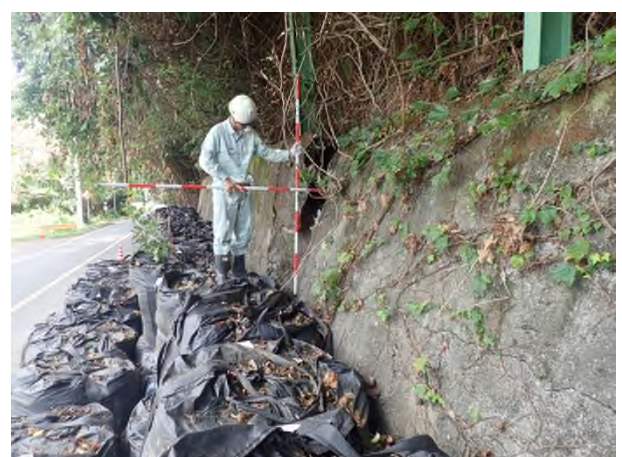
写真 1～写真 6 に変状写真を示す。地すべりブロックの形状の根拠となる明瞭な変状が確認された。

写真 1 ①ブロック中央滑落崖状況

写真 2 ①ブロック中央～右側滑落崖状況

写真 3 ②ブロック右側方滑落崖状況(1)

写真 4 ②ブロック右側方滑落崖状況(2)

写真 5 ③ブロック最上部滑落崖状況

写真 6 地すべり土塊押し出しによる重力式擁壁の破損状況

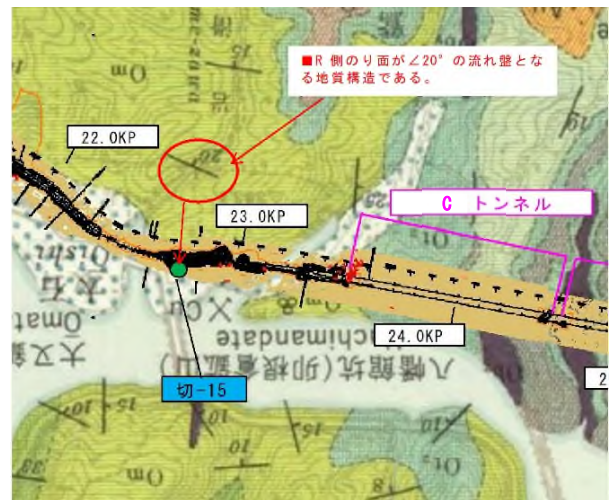
図8 流れ盤構造となる切土のり面(切-15地点)

当該箇所はすでに4車線化済みで安定した切土ではあるが、今後切土が必要となった場合、詳細な対策が必要となることが想定される

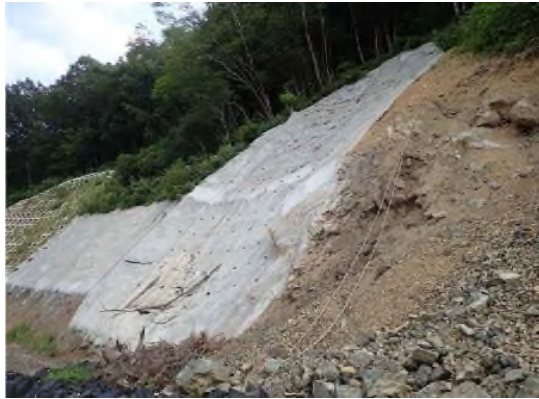
写1. 変状斜面全景

対象斜面では、道路盛土の土留め壁の床掘を行った際に斜面で崩壊が発生したため、対策としてモルタル吹付と鉄筋挿入工が施工されたが、施工後間もなくモルタル吹付にクラックが発生した（写1、写2参照）。このため、変状が発生した斜面を広範囲に踏査したところ、背後に新しい亀裂は認められなかったが、不明瞭な旧滑落崖や頭部平坦地などの地すべり地形、植木の傾倒や根曲がりなどの植生異常が確認され、地すべりブロックが存在する可能性が極めて高いと考えられた。

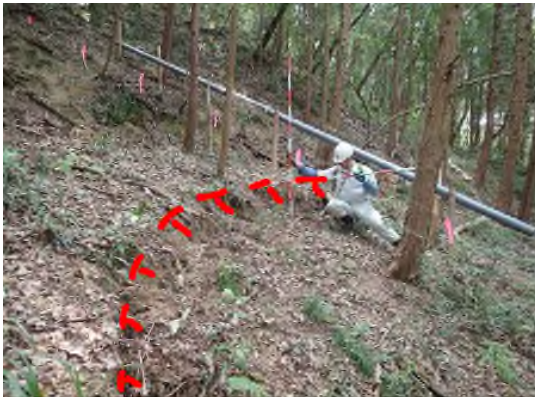
写3. 調査中の降雨で発生したクラック

当該斜面では、過去に近接する切土や構造物を対象とした弾性波探査やボーリング調査が実施されていたが、当地の地すべりに対するリスクについての指摘はされていなかった。このため、地表踏査の結果より図1に示す地すべりブロック（Aブロック）を設定し、調査ボーリング及び地すべり動態観測を実施した。調査ボーリングの実施中には、連続雨量 128 mm を記録する断続的な降雨で地すべりが大きく変動し、モルタル斜面の背後に開口亀裂が発生した。その後、地すべりは降雨に伴い滑動を繰り返したため、応急対策として水抜きボーリング工を施工し滑動の鎮静化を図った。

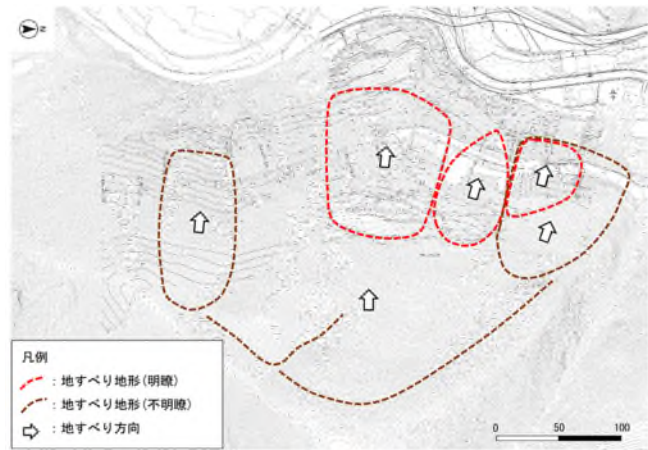
図 5. 一連の斜面に分布する地すべり地形

対象地周辺には、夜久野岩類に属する断層岩が分布するが、熱水変質を受けスメクタイトを含むなど、脆弱な地質となっている。また、地すべりが発生した斜面は、山裾を流れる河川の浸食により形成された急斜面で、複数の地すべり地形が確認できる。

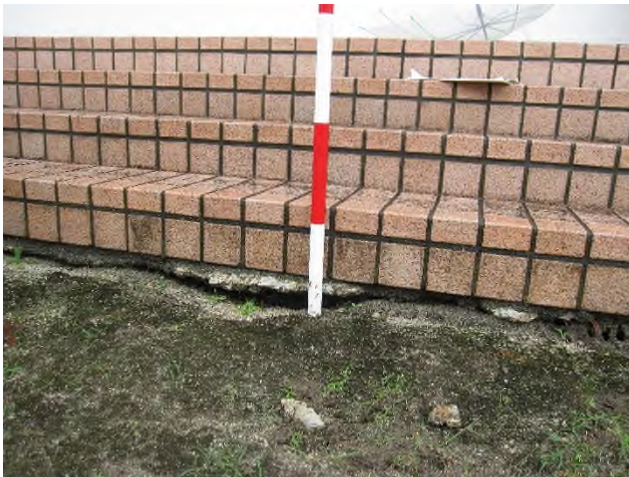
写真1 地盤沈下の状況

造成から30年以上経過した小学校の敷地内で、約10年前から大型ブロック擁壁（以下、擁壁と記載する）天端付近に設置してある水路の排水機能が悪くなり、地盤沈下が確認されていた（写真1）。同時に校舎の基礎コンクリートの表面が部分的に剥離し（写真2）、階段工の端部コンクリートに亀裂が発生していたと報告されている。このときは報告があったものの対策はされていない。

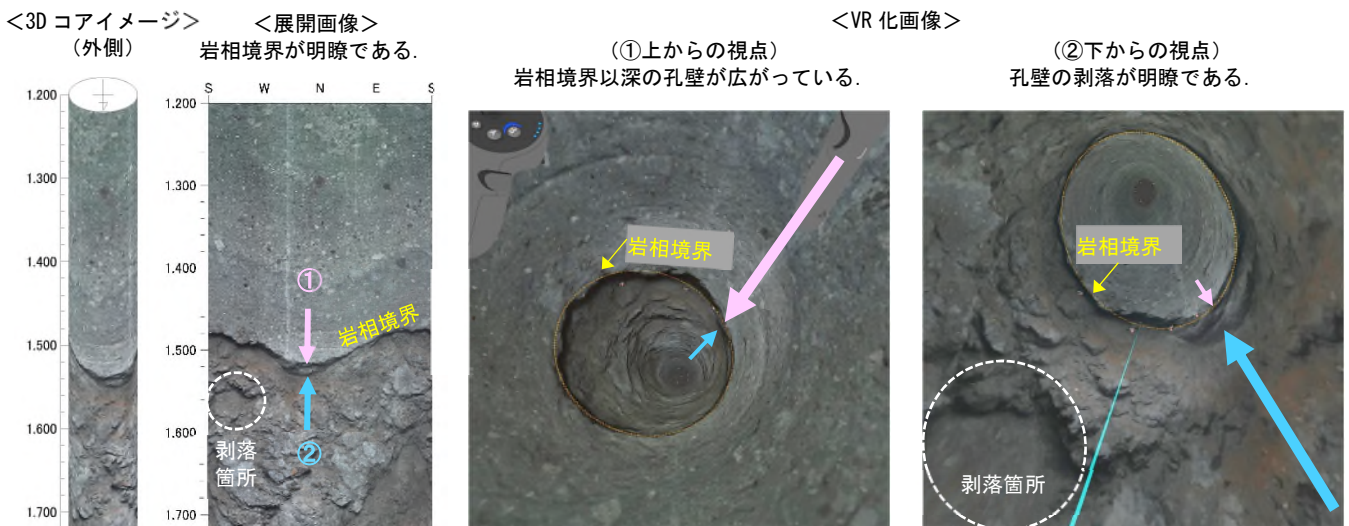
図-3 孔壁画像の見せ方の例

また、それぞれの画像から得られる印象も異なる。例えば、従来画像では健岩部と脆弱部の境界、VR画像①視点ではある深さからの孔壁の拡がり、VR画像②視点では脆弱部における孔壁剥落が印象的であろう。これらの印象の違いに正否はないが、このことは同一の元画像であっても、視点と角度が違えば、技術者の主観に影響が及ぶことを示唆している。こういった点において、VRシステムは理論上数多の見せ方が可能であることから、技術者の主観により働きかけるツールと言えよう。

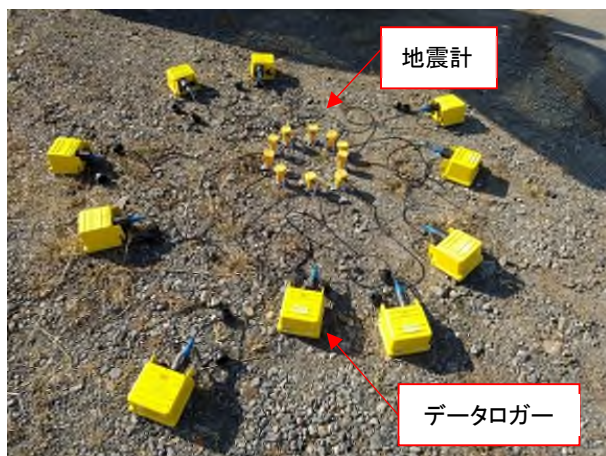
写真-1 使用機材

写真-1の中心付近にある黄色い小さな機器が地震計であり、その周囲の黄色い箱型の機器がデータ収集部分である。2つの機器はケーブルで接続されている。探査方法は地震計を水平な地面に置くか、傾斜地の場合は軟らかい土の露出した地表面であれば垂直に刺すことで測定が可能である（図-1）。

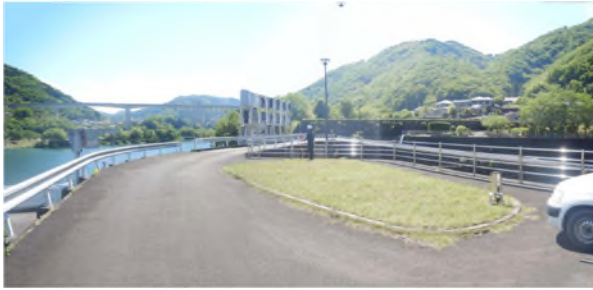
図-1 調査全景

香川用水取水工は池田ダム上流約1.6kmの吉野川左岸側、標高100m前後の狭隘な段丘面に位置する（図-1）。
