全地連「技術フォーラム 2023」横浜

## 全地連「技術フォーラム 2023」横浜

## 論 文 集

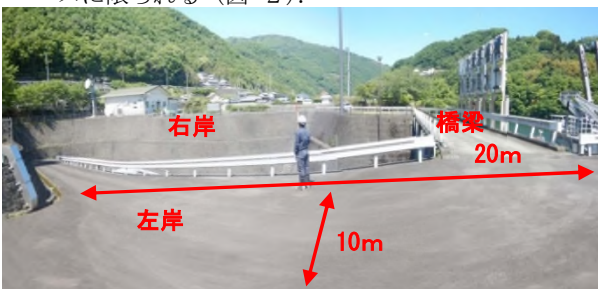
図-2 作業領域

①作業領域が取水工左岸側、10m×20mの狭隘なスペースに限られる（図-2）。

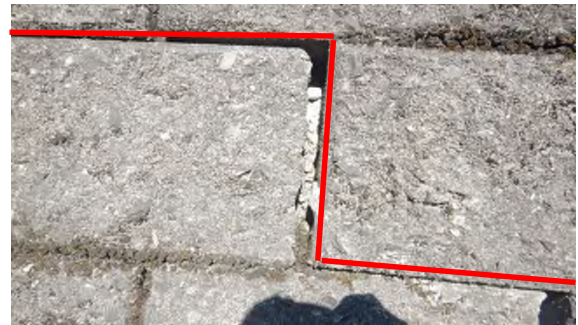
図-3 水路工の擁壁に発生した変状

④現地踏査の結果、取水工周辺の水路工両岸の擁壁の一部には亀裂や段差が生じていた（図-3）。

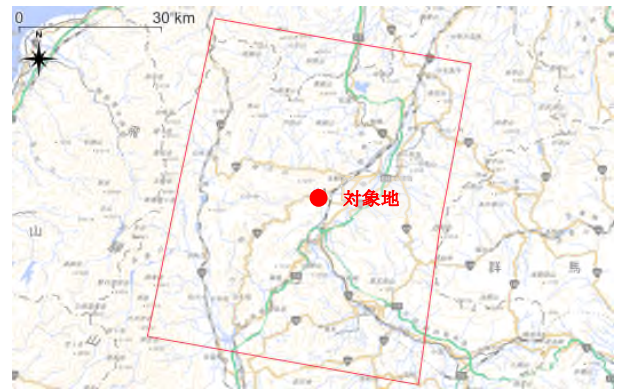
図-3 解析範囲<sup>3)</sup>

解析範囲	図-3 <sup>3)</sup> に示す
解析期間	2015/9/29~2020/11/17 (15 シーン)
利用衛星	ALOS-2/PALSAR-2
解析グリッド	10m×10m
ペア間隔上限	365 日

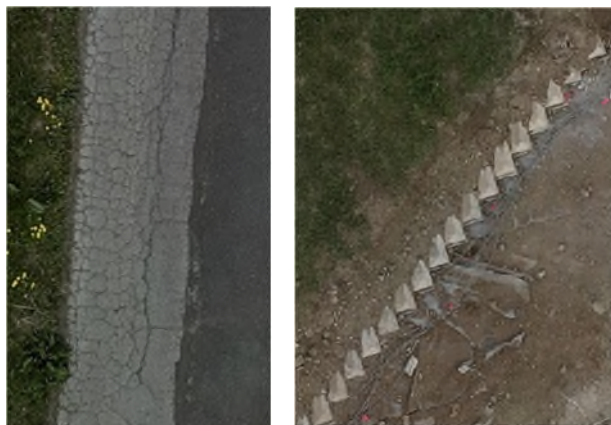
図-3 オルソ画像より確認できる堤防の特徴  
(左:堤防面のクラック 右:被覆土工)

また、図-3 にオルソ画像より確認できる堤防の特徴を示す。画像からは、堤防開削端部に遮水シートや大型連結ブロック、矢板等が確認できる。このように調査当時における堤体内の被覆土工等の施工状況も記録することができる。

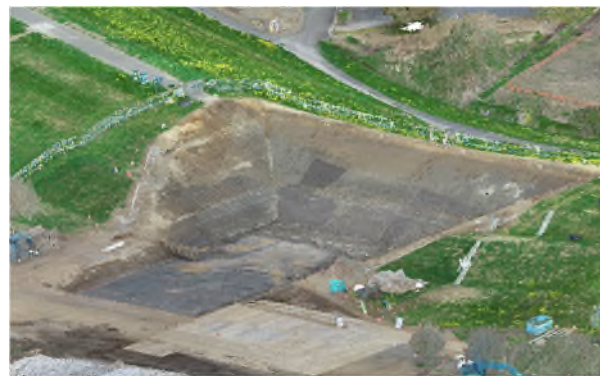
図-4 レーザ測量により作成した三次元点群データ

また、レーザ測量による点群作成は写真測量に比べ、処理時間が早い。これは速報データ、中間資料等作成の

ための迅速なデータ提供に有用であり、本調査でも午前中に取得したデータを作成し、午後の発注者向け見学会の説明資料に使用した。

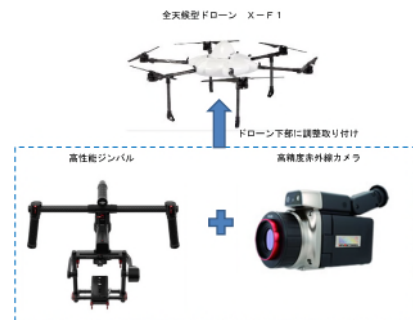
図-2 空中探査システム概要

赤外線カメラは 0.1 度以上の温度分解能の確保を目指し、日本アビオニクス(株)製 Infrec R500EX-Pro (温度分解能 0.05 度:測定温度範囲 摂氏 -20~+60 度設定時)を採用した。これを UAV 下部に取り付けるが、機体の揺れに伴う撮影ブレ防止のためジンバルを使用した(図-2)。なお、UAV は搭載重量、飛行速度、安定性、耐風速性、連続飛行時間、耐水性(雨天飛行)等の諸性能を満足することを条件とし、(株)プロドローン製 X-F1 を選定した。

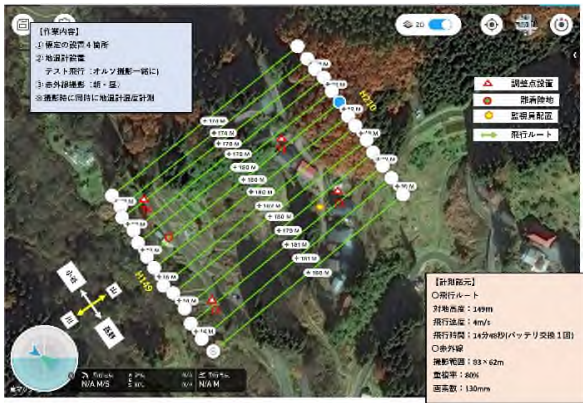
図-3 空中地温探査 飛行計画図

路線のオーバーラップ率80%，路線どうしのサイドラップ率60%となるように路線間隔12.5m，飛行速度4m/秒，シャッターインターバル3秒にて自動航行させた。(図-3)

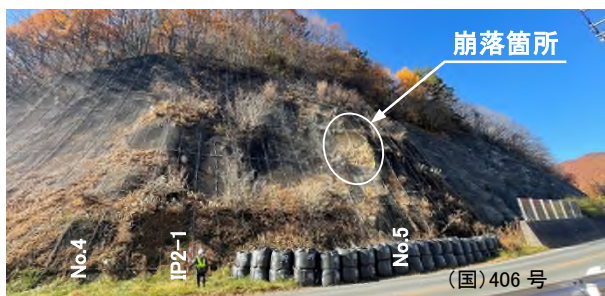
写真-1 対象法面全景

対象地は長野県上田市菅平地籍の菅平ダム西側に位置し、(国)406号に面した延長約300m、高さ15~25m のモルタル吹付法面である (図-1)。全体に老朽化が進んでおり、令和4年6月に吹付法面の一部が崩落した。(写真-1)

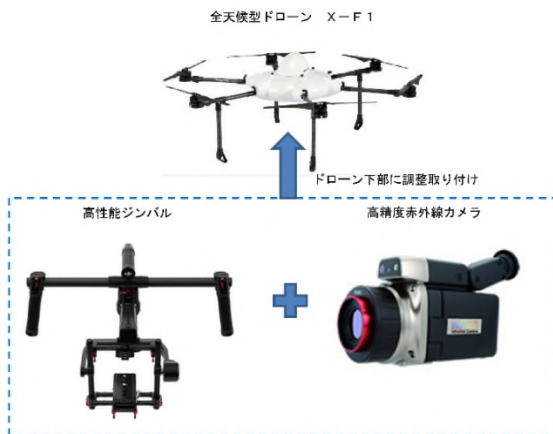
図-2 使用機器概要

図-2に本調査に使用した機器の概要を示す。
