関東ローム層内の地下壕に対する調査事例

サンコーコンサルタント株式会社 ○江元 智子, 伊東 俊一郎, 越谷 賢, 村田 和則

本発表では、東京都世田谷区の大蔵運動公園内に存在していた地下壕の調査の事例について報告する。なお、対象の地下壕は令和3年度に対策工事が完了している。

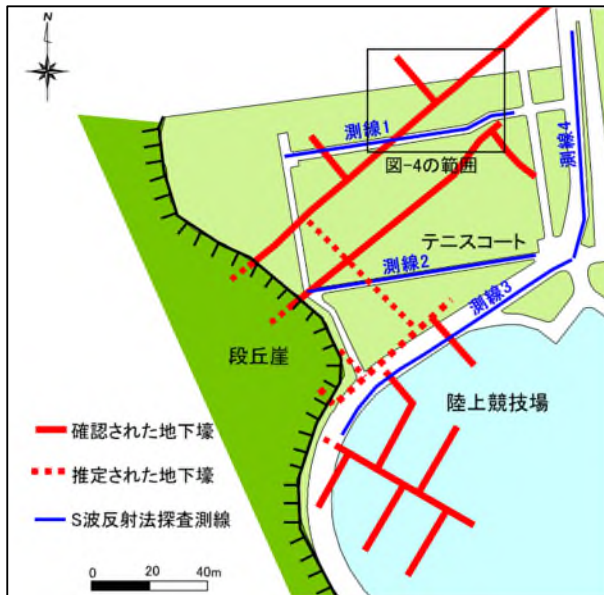
図-1 地下壕の位置

図-1の平面図に本調査で明らかになった地下壕の位置を示す。調査地は武蔵野台地の平坦面に位置しており、西側は段丘崖となっている。地質は地表から深度10m程度まで関東ローム層、その下位に砂礫層が分布している。

地下壕の調査の第一段階として物理探査を実施し、地下壕の可能性のある箇所を抽出を行った。現地在金属製の公園設備、電気や上下水道の埋設管が多い条件であり、ローム層と砂礫層の境界を含む15m程度の探査深度が必要であることからS波の浅層反射法探査を適用した。探査測線の位置を図-1、探査の仕様を表-1に示す。

り返し調査を行った。最終的に調査地内において22箇所地下壕の計測を実施し、図-1に示すような地下壕の位置の特定と対策工事のための空洞容積の算出につなげることができた。

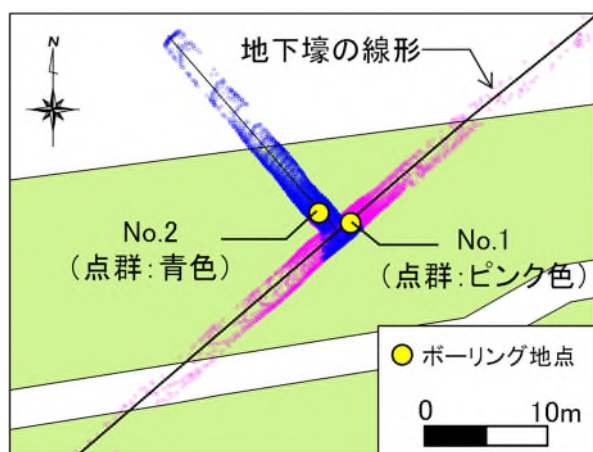
図-4 計測で得られた点群データの例

図-4に計測で得られた点群データを平面図にプロットした。ボーリング孔から離れるほど点群の密度が低下するため形状を推定するのは困難となる。一方でNo.2孔で取得した点群のように約20m 先の地下壕の行き止まりは形状が認識できる。

地下壕の空洞の計測には、Carlsons 社製の孔内挿入式 3D レーザースキャナーを使用した。地下壕の内の坑壁の点群データを取得することで、地下壕の詳細な位置（座標）と形状を把握することができた。
