## 対象岩塊の背後に巨大な崩壊地形を見つけてしまった時の対応

株式会社藤井基礎設計事務所 真野 雄

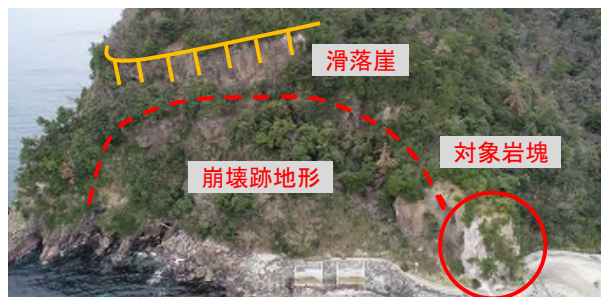
写真-3 対象岩塊背後の崩壊跡地形

現地調査の結果、対象岩塊背後には巨大な滑落崖が見られ（写真-3）、過去に崩壊した跡と考えられる。当初、事業対象は対象岩塊のみであったが、背後崩壊跡地形の今後の崩壊の可能性及び崩壊に伴って対象岩塊と一緒に崩壊する危険性についても確認する必要があったため、背後崩壊跡地形の調査も併せて実施することとした。
