斜面災害のすべり機構を説明する「ドボク模型」の紹介

(株) 藤井基礎設計事務所 藤井俊逸

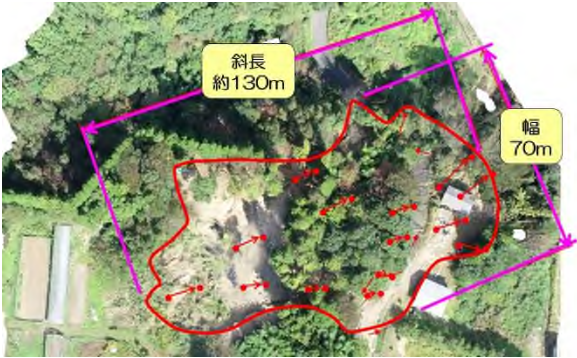
写真-3 地すべり現場オルソ画像

写真-3は、2021年に発生した地すべり地のオルソ写真である。写真中に、地すべり範囲と移動方向を示す。

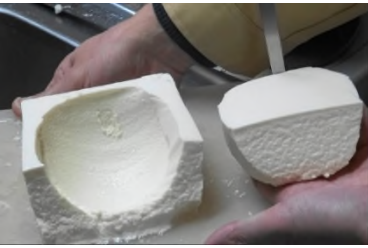
写真-4
豆腐をくり抜いた状態

写真-4は豆腐をくり抜いた状態である。写真-5は豆腐に色水を流し、雨が降った状態を再現したものである。豆腐の前面にすべり面が見えるが、底面は重力作用で隙間がないので水は出ない。側面は隙間が開きやすく、水が流れている。この実験をイメージして地すべり土塊内の水の流れを想像し、排水ボーリング計画を行うとよい。

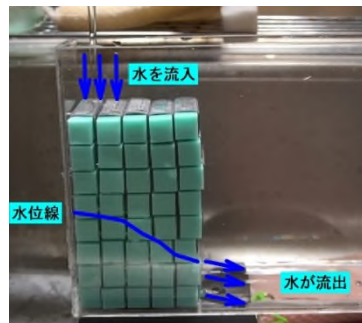
写真-13
養生テープなしで水を流入

亀裂のある岩盤を、消しゴムで表現し、モルタルを養生テープで表現し実験した。写真-13は、養生テープがない状態である。写真-14は、養生テープがある状態である。養生テープがあることで、背後の岩盤内に地下水が溜まり水圧により崩壊に至る。冬季は水抜き孔が凍結し、排水を阻害することで特に崩壊しやすくなる。

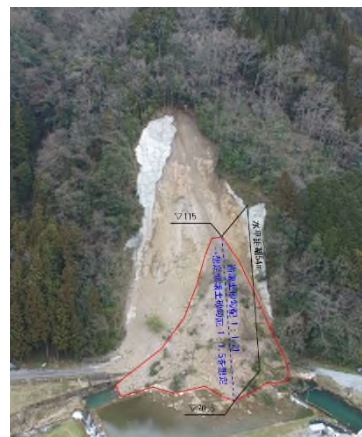
写真-15
岩盤クリープ地盤にモルタル吹付後に崩壊した現場

写真-15は、岩盤クリープ斜面上に、モルタル吹付が行われて、再崩壊に至った現場である。
