# 令和3年7月豪雨による斜面崩壊のメカニズムと対策事例

国際航業株式会社 ○菊池萌, 嵐正治, 平野豪, 岸本圭  
国土交通省 中部地方整備局 沼津河川国道事務所 加藤典子

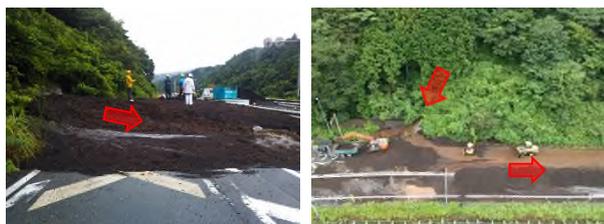
被災発生箇所は静岡県小山町内に位置する、富士火山由来の火山噴出物が堆積する丘陵地である。令和3年7月2日-3日の豪雨により、直轄国道沿いの自然斜面の崩壊が発生し土砂が本線に流出したため、一時的に通行止めとなった。

当該斜面は過去にも同様の災害が発生しており、恒久対策として待受け対策工（重力式擁壁工+防止柵）が施工されていたものの、本被災ではその既設対策工を越流して土砂が本線に流出した。本被災の斜面崩壊規模は過去の災害よりも大きく、当時想定されていた流出土砂量を上回り、本線への流出に至った。

写真-1 本線被災時の状況

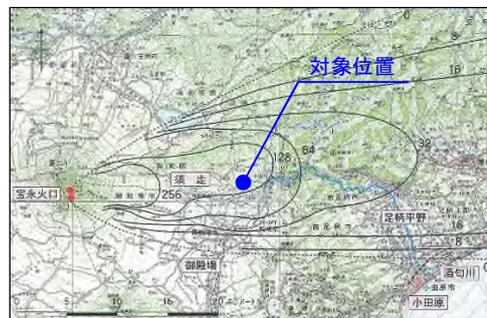
当該地域には新富士火山噴出物にあたるスコリアが1m以上堆積している(図-1)。スコリアは玄武岩質のマグマが噴火に際して発泡し、多孔質となったものである。

図-1 宝永の大噴火により噴出した火砕物の分布及び厚さ(単位:cm)<sup>1)</sup>

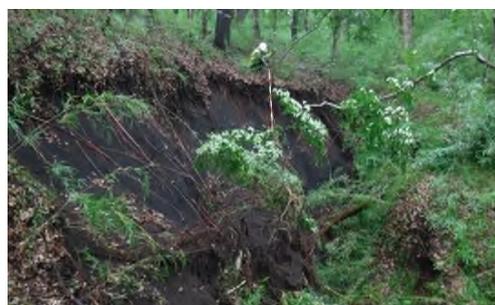
写真-2 斜面内の崩壊地状況

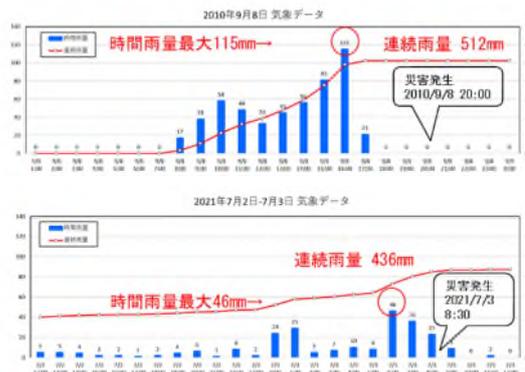
今回の災害発生までの雨量データと、過去(平成22年)の被災時の雨量データを比較し、今回の被災要因について検討した。今回の降雨は、平成22年度と比較すると連続雨量及び時間最大雨量共に下回っているものの、連続雨量400mmを超える降雨であった。斜面崩壊はいずれも短時間の豪雨後に発生しており、これはスコリアの透水性の観点からみても、短時間の強度の高い降雨に対して(許容量を超えた場合には)、水とスコリアが移動(崩壊)しやすいことがうかがえる。加えて、当該斜面は平成22年の被災以降、待受け対策工を施工していたものの、崩壊地を含む斜面对策は実施していなかった。斜面全体の地盤が緩んだ状態が継続していたことから、今回の降雨が誘因となり広範囲の崩壊が発生したと推定される。

図-2 降雨量の比較(上:平成22年度被災時,下:本被災)

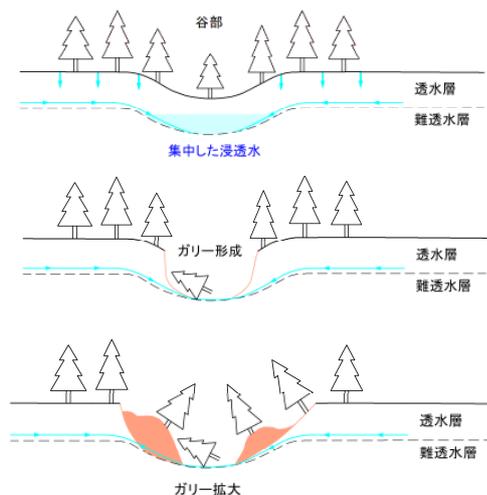
前述のとおり、スコリアには透水性が高く粘度が小さい特性がある。この特性により、雨水はスコリア中に速やかに浸透するものの、スコリア中の難透水層により水の動きが制限される。したがって、短時間の豪雨によりスコリア中の許容量を超過した場合、雨水は地表面を流下し谷部に雨水が集中する。短時間で谷部に集中した水がリル侵食、更にガリー侵食を形成していき、側壁が崩壊する等して侵食が拡大すると考えられる（図-3）。

スコリア地域では、このような崩壊機構が多く生じており、本被災でも同様の機構で斜面崩壊が発生したと推測される。

図-3 スコリアの侵食発生機構 概要図<sup>2)</sup>

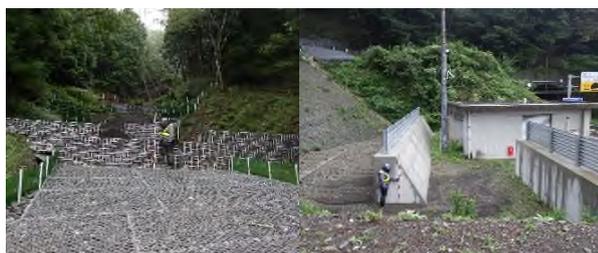
近年の対応事例として、崩壊斜面には、透水性の高いスコリア内を流下する雨水を速やかに排水し、かつ地盤変位にも追従性のあるかごマット工が採用されている。更に二重の対策として、本線への土砂流出を防ぐため、本線沿いに待受け対策工の設置（ポケットの確保）がなされており、待受け対策工は重力式擁壁工及び軽量鋼矢板を合わせ、高さを確保している。ただし、維持管理上、道路本線から待受け対策工背後を直接視認できないといった課題もあった。

写真-3 既往対策工状況 例

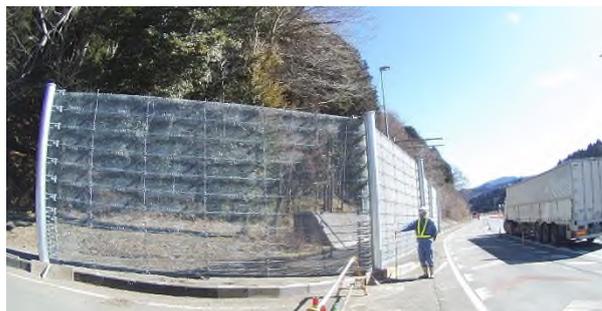
写真-4 施工が完了した高エネルギー型崩壊土砂防止柵工

上記の条件を満たす対策工施工を検討し、スコリアを補足しつつも排水性に優れる高エネルギー型崩壊土砂防止柵工を採用し、最大限のポケット容量を確保できるように既設対策工を囲うように配置した。更に、本対策工は金網の取り外しが容易であり、堆積した土砂も容易に排除することが可能である。
