地すべり調査における安全対策とその効果

中央開発株式会社 ○下梶秀則, 神崎裕, 山下大輔, 片山翔

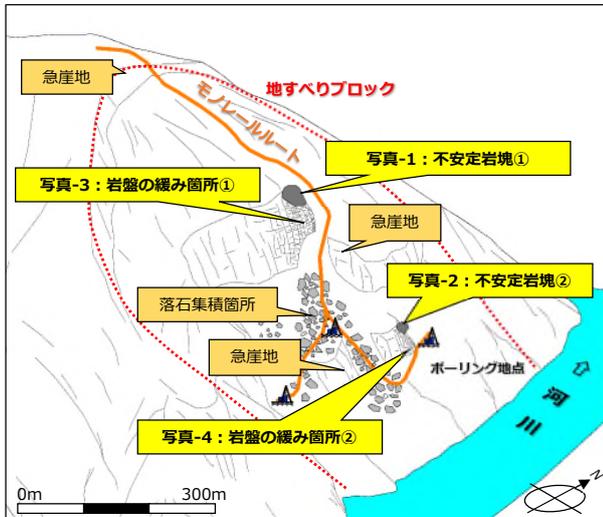
図-1 本調査地周辺の危険箇所

本調査地は美濃帯（堆積岩類）の泥質混在岩が分布しており、層理面が $\angle 60\sim 70^\circ$ 程度と高角度であることから、トップリングによる露岩部の緩みや落石が生じやすい地質状況であった。また現地確認では $\phi 3\sim 7\text{m}$ 程度の不安定な岩塊(写真-1, 2)、緩みが著しい露岩部(写真-3, 4)、落石の集積部塊ならび徒歩での昇降が困難な急崖地が危険箇所として認められていた(図-1)。このように本調査地では様々な危険箇所が点在するため、性状や規模に応じて適切な安全対策を講じる必要があった。

簡易落石防護柵を設置した図-1の岩盤の緩み箇所①では、当日の降雨がないにも関わらず落石が発生した。落石により防護柵の一部とモノレールのレールが破損したものの、簡易落石防護柵により落石が緩衝されたことでボーリング足場周辺など下方斜面まで落石が到達せず、被害を最小限に留めることができた(図-5)。

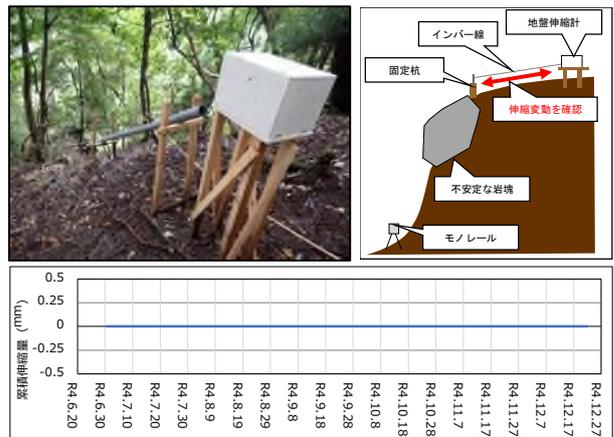
図-2 地盤伸縮計を用いた対策(不安定岩塊①)

不安定岩塊は $\phi 3\sim 7\text{m}$ 程度のため、これらから防護する対策は不可能であった。そこで不安定岩塊①では地盤伸縮計(図-2)を、不安定岩塊②では地盤傾斜センサ(図-3)を用いた動態観測を実施し、変動が生じてから落下するまで変動状況を把握できる対策とした。なお、調査期間中に変動は認められなかった。

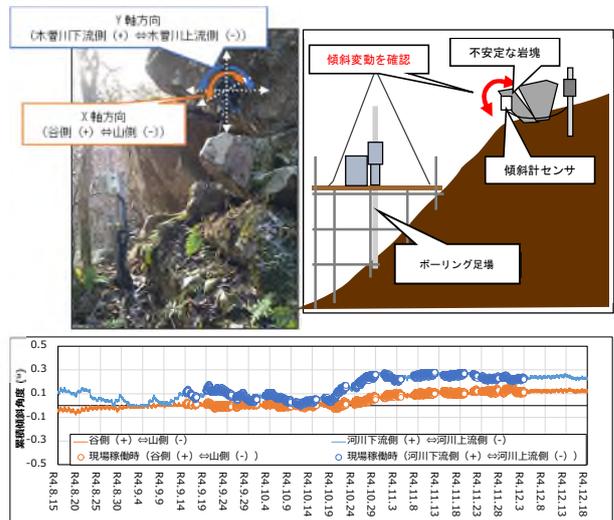
図-3 地盤傾斜センサを用いた対策(不安定岩塊②)

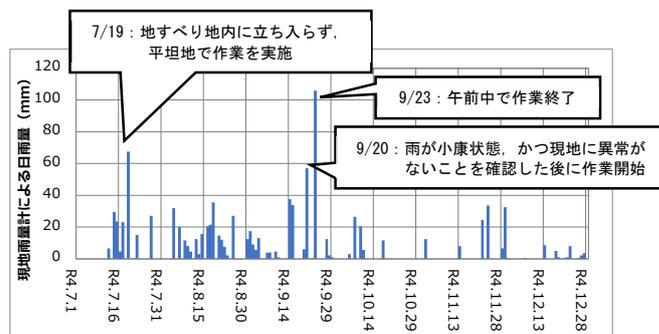
図-4 現場雨量計の観測結果図

地すべりの滑落崖などの急崖地対策としては、乗員用モノレール(写真-7)を配備し、調査地点移動で生じる滑落や転落のリスク軽減を講じた。また降雨の多い時期の調査であったため、簡易雨量計(写真-8)を設置し、図-4に示すように現地降雨量を把握しつつ、作業内容の変更や中断、中止の判断を行った。

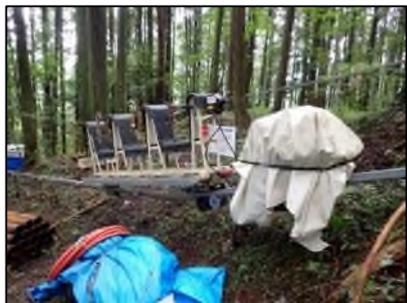
写真-7 乗員用モノレール

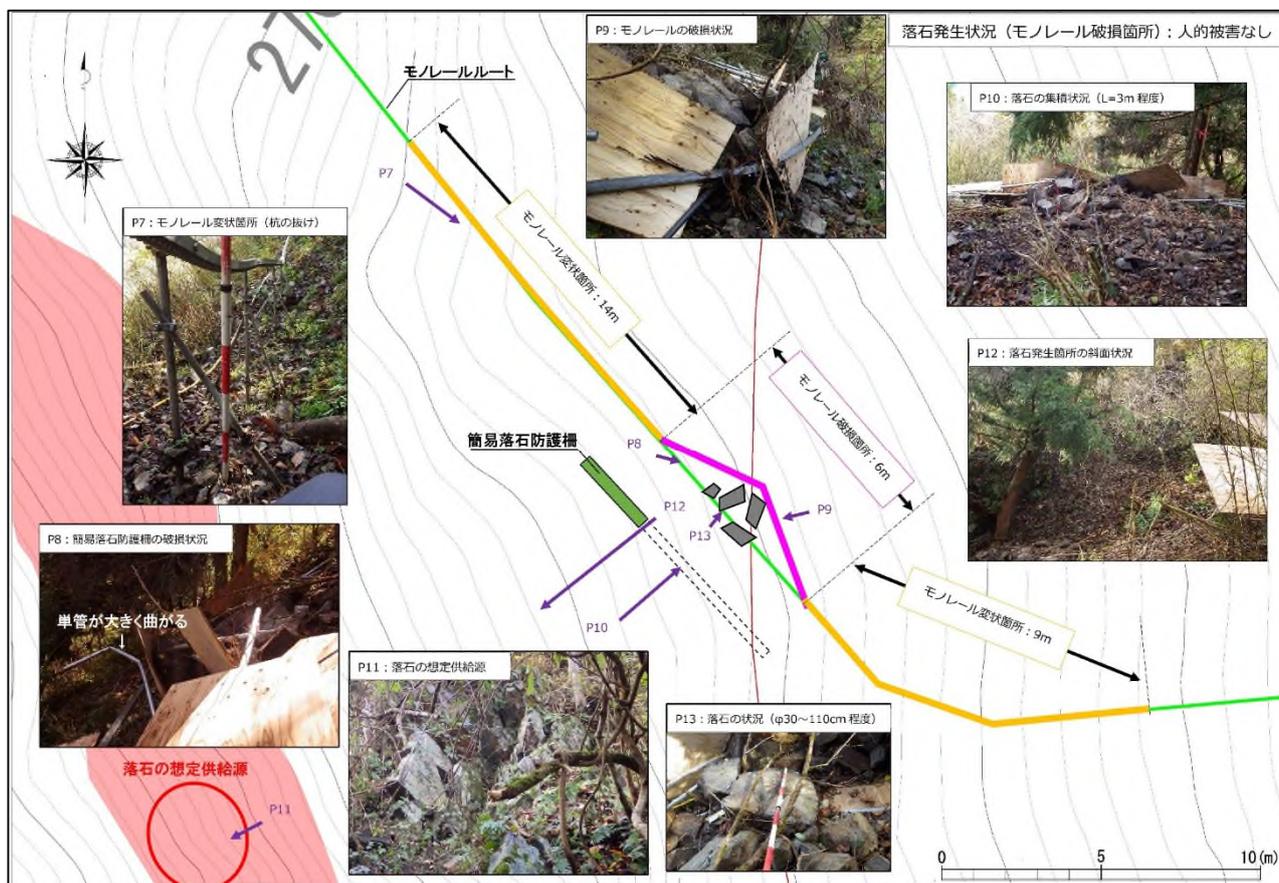
図-5 発生した落石と被害状況
