遠隔監視カメラによる亀裂計測で地すべり危機管理を実施した事例

ニタコンサルタント（株） ○虎尾 魁人, 橋本 昌夫, 山川 治, 秋山 隆司

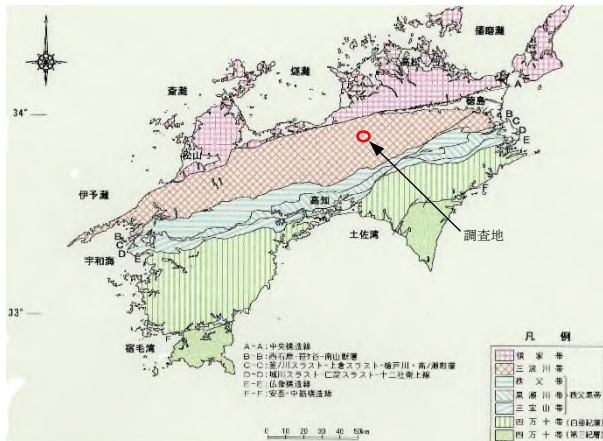
図-1 四国の地質区分¹⁾

地質は中央構造線直下の三波川帯の結晶片岩で、主として泥質片岩と塩基性片岩の互層となっている（図-1）。

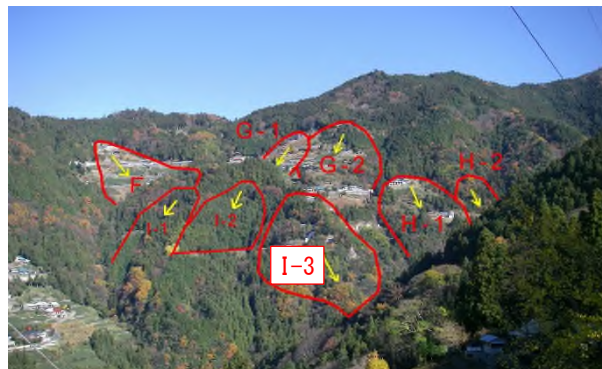
図-2 有瀬地区の対象ブロック

本事例箇所は、有瀬地区のうち I-3 ブロックである（図-2）。当該ブロックは、頭部が標高約565m、末端部が標高約415m、斜長さ約270m、幅約140m、すべり面最大深さ約59mの規模を有している岩盤地すべりである。現時点では年間10cmの活動が確認され、ブロック内の変状が顕著であることから、一般車両の立ち入りが制限されている。

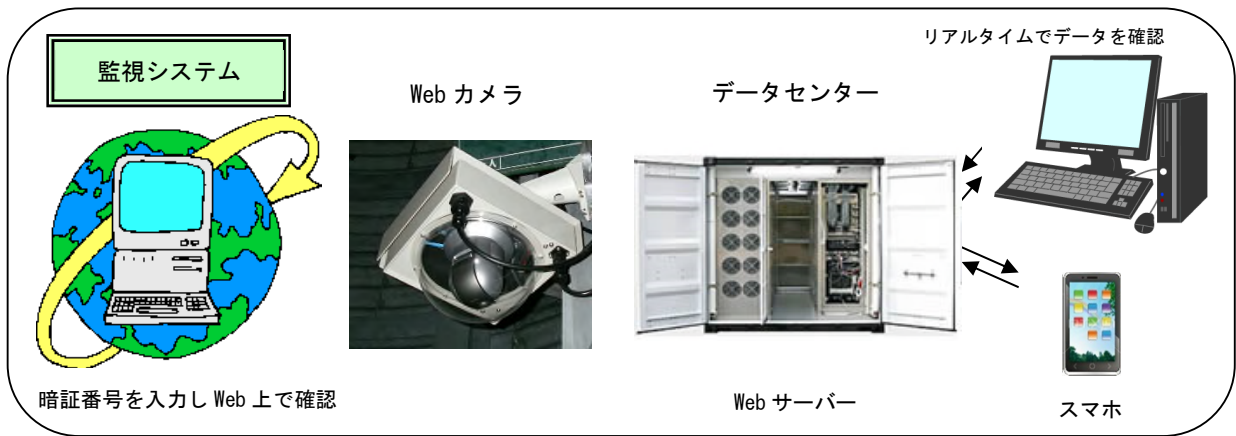
図-3 遠隔監視カメラシステム

豪雨時にブロックの活動状況を室内においてリアルタイムで監視を行うために遠隔監視カメラを用いた（図-3）。設置箇所は、ブロック頭部に1箇所、側方部に3箇所である（図-4）。また、今回用いた遠隔監視システムとカメラの仕様は以下のとおりである（表-1）。カメラの性能と解像度の性能が向上したため、夜間においてもスケールの目盛りが読み取れるか試みた。

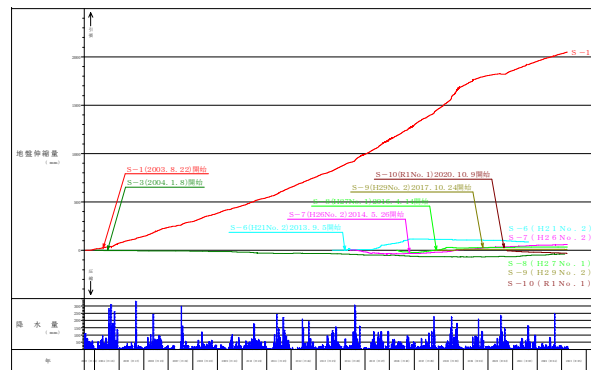
図-6 地盤伸縮計変動図

また、遠隔監視カメラを用いた標尺ロッドの変動量と地盤伸縮計の変動量についても同様に変動量の変化が確認され Web カメラの有効性が確認された(図-6)。

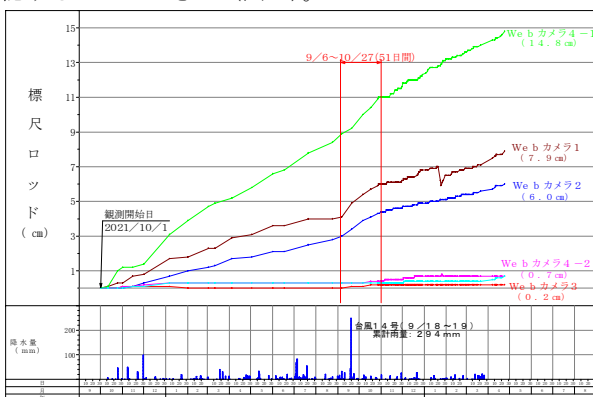
図-5 監視ポイントの累積変動図

令和3年10月1日から観測を開始した。ブロック頭部の間知ブロックに設置している Web カメラ1で7.9cm、下方のコンクリート擁壁に設置している Web カメラ2で6.0 cm、ブロック中央部アンカー擁壁に設置している Web カメラ4で14.8cmの累積変位を確認した。特に、令和4年9月6～10月27日(51日間)では、台風14号の影響を受けて変位量が急激に増加した。これにより、降雨との相関を確認することができた(図-5)。
