# 不陸を伴う基盤面調査における物理探査の有効性について

株式会社 環境防災 地質部 河野 美博

本稿は、独立行政法人水資源機構香川用水管理所が管理する香川用水取水工（徳島県三好市池田町）の地質調査<sup>1)</sup>において、複数の物理探査、物理検層等を併用することによって、耐震上の基盤面の不陸や設計・施工上の留意点を明らかにした点について述べる。

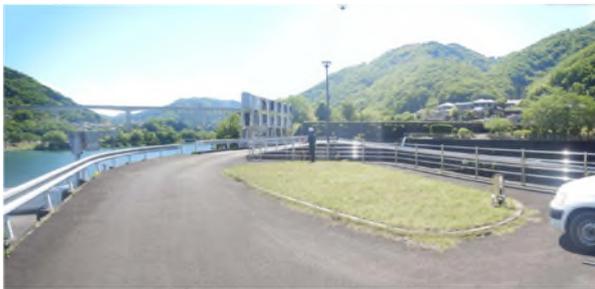
香川用水取水工は池田ダム上流約1.6kmの吉野川左岸側、標高100m前後の狭隘な段丘面に位置する（図-1）。

図-1 調査全景

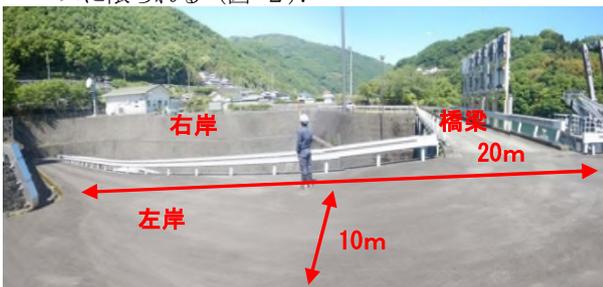
①作業領域が取水工左岸側、10m×20mの狭隘なスペースに限られる（図-2）。

図-2 作業領域

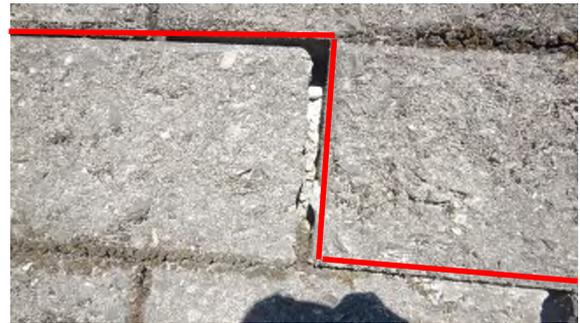
④現地踏査の結果、取水工周辺の水路工両岸の擁壁の一部には亀裂や段差が生じていた（図-3）。

図-3 水路工の擁壁に発生した変状

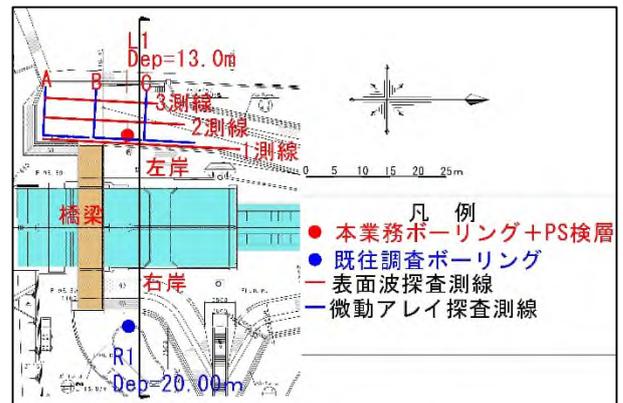
狭隘な作業領域に対して、広範囲に精密な地質情報を取得すべく、表面波探査と微動アレイ探査を併用することにした。なお、測線は可能な限り長く、密に配置するものとした（図-4）。

図-4 調査位置図

表面波探査は3測線（L=35m, L=25m, L=20m）とし、受振間隔を1.0mとした。また、微動アレイ探査はL字形に3地点（9m×9m）とし、受振間隔を1.5mとした。

調査ボーリングの位置は地質解析の精度向上のため、表面波探査および微動アレイ探査の測線上に配置した。

なお、水路擁壁周辺の地盤の緩みを確認するため、擁壁裏込材などの人工改変部分も考慮し、法肩から2.5m離れた位置に測線を展開させることにした。また、物理探査のデータ解析の精度向上のため、ボーリング孔を利

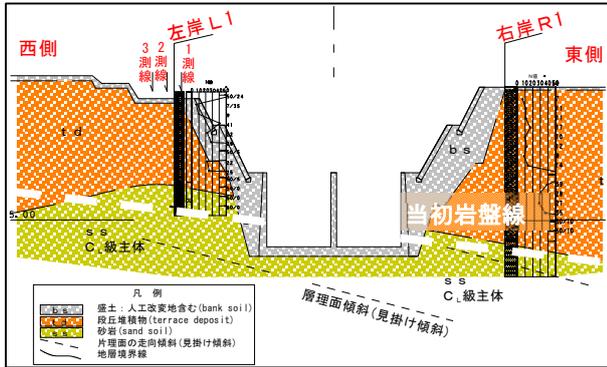
図-5 推定地質断面図

図-5に示すように、既往調査の段階では、右岸側の既往ボーリング(R1)における基盤岩出現深度から、左岸に向かって緩やかに直線状に延びると考えられていた(当初岩盤線)。

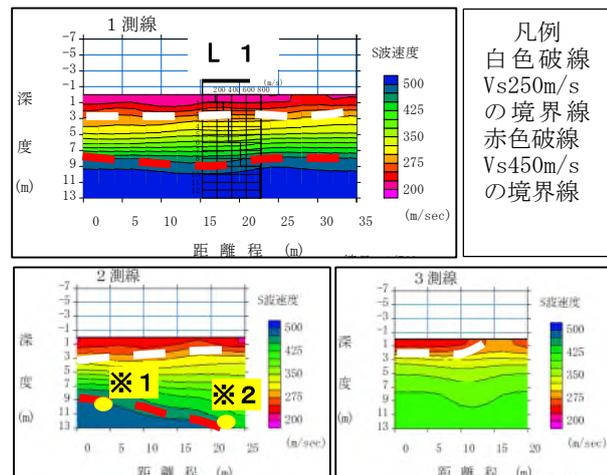
図-6 表面波探査解析断面図

本調査で行った表面波探査の結果、図-6に示すように、左岸側の基盤面は調査ボーリング(L1)付近をピークとして西へ傾斜するほか、北にも大きく傾斜していることが判明した。なお、調査ボーリング(L1)にて行ったPS検層結果を解析に反映した。これは、図-7に示す微動アレイの結果とも合致した(図-6の※1・※2が図-7の※1・※2と合致)。このことから基盤岩は、吉野川の河川浸食作用の影響を受けたものと考えられた。また、取水工の上流が東西性谷地形の流末領域にあたることから、その浸食作用の影響も受けたものと推測された。

図-6の結果より、表層の約3mはS波速度値が250m/s程度とN値10以下相当の緩みが生じた地盤であった。また、取水工外壁に近い1測線の一部で150m/s程度の低速度帯を捉えたことを踏まえ、外壁背面の盛土地盤は脆弱化が進行していると推測していた。また、3m以深はN値50以上を示す段丘堆積物が分布するが、粗砂混じり礫では局所にN値が25前後のややルーズな箇所を挟んでいた(図-8)。一方で、物理探査や物理検層結果では、硬い玉石を含有した段丘堆積物を反映し、一般には耐震上の基盤面と判断される $V_s = 300$  m/s以上の高速度値を示していた。そこで、本地点の基盤面は、標準貫入試験で貫入不能であった $V_s = 450$  m/s以上の速度値が得られた地盤面(岩着)と評価した(図-6、赤色破線)。

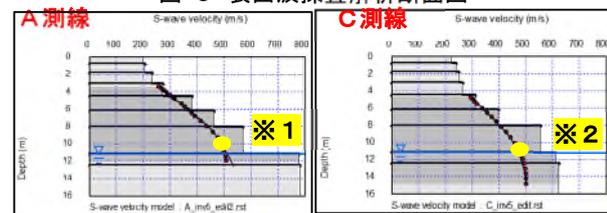
図-7 微動アレイ解析断面図

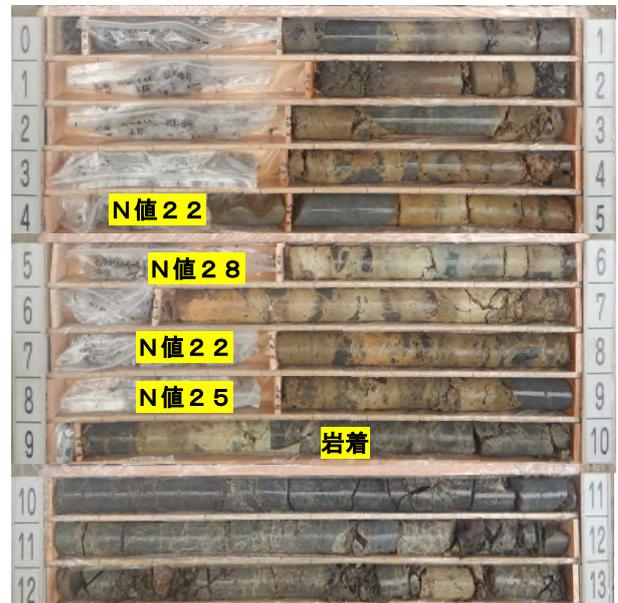
図-8 コア写真
