# 干渉 SAR 時系列解析による地すべり活動の把握

基礎地盤コンサルタンツ株式会社 ○吉田 美月, 吉川 猛

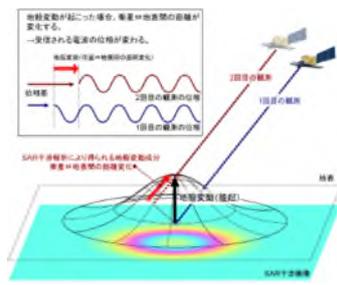
図-1 干渉 SAR 解析の概念図<sup>1)</sup>

干渉 SAR 解析では、複数時期の SAR データを干渉処理することにより位相差を算出し、この位相差を基に衛星-地表間の距離変化を変位量として推定する (図-1)。なお、地表面の被

覆状況が大きく変化した場合には干渉性が低下し、解析結果が得られない場合がある。

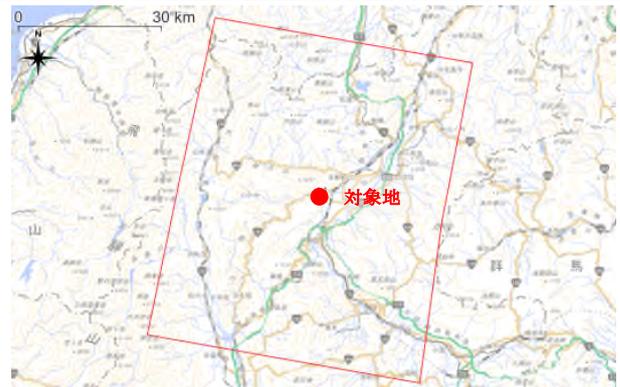
図-3 解析範囲<sup>3)</sup>

解析対象とした I トンネルでは、坑口上部において2021年7月に地すべりが発生した (図-2)。本稿では、2015年~2020年までの15シーンのデータを用いて SBAS 解析を実施した。表-1に解析条件を、図-3に解析範囲を示す。

解析範囲	図-3 <sup>3)</sup> に示す
解析期間	2015/9/29~2020/11/17 (15 シーン)
利用衛星	ALOS-2/PALSAR-2
解析グリッド	10m×10m
ペア間隔上限	365 日

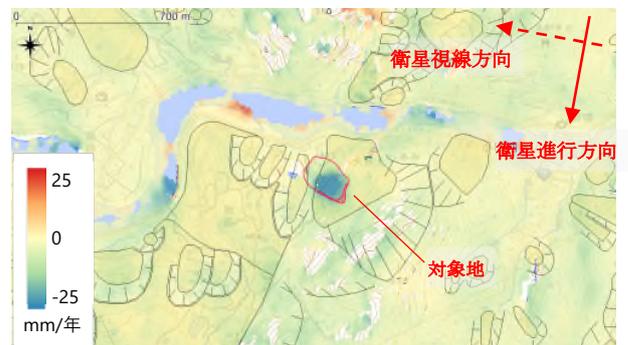
図-4 変位速度分布図および地すべりブロック<sup>3) 4)</sup>

SBAS 解析による対象地周辺の変位速度分布図および防災科研の地すべりブロック<sup>4)</sup>、発災後の航空写真より判読した災害範囲 (赤線) を図-4 に示す。解析結果における負の変位 (図中、青) は衛星から遠ざかる変位、正の変位 (図中、赤) は衛星に近づく変位を示す。図-4 より、防災科研の地すべりブロック内部に、局所的に大きな負の変位を示す領域が認められた。この変位の発生範囲は航空写真から判読した災害範囲の上部に当たる。変位速度は最大で-33mm/年程度となった。

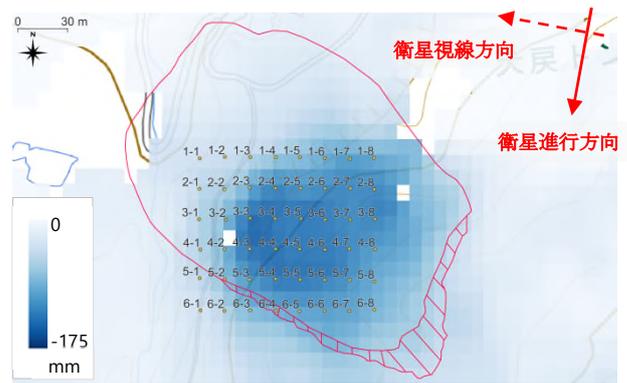
図-5 抽出点設定状況<sup>3)</sup>

図-4で確認された変位の発生範囲について、図-5に示す通り計48点の抽出点を設定し、累積変位量の時系列の推移を調べた。なお、図-5に示す変位分布図は2020年11月17日における累積変位量で、解析開始日の2015年9月29

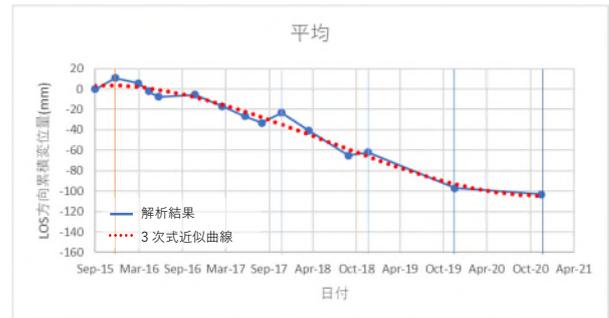
図-6 全点の累積変位量の平均

日を0としている。全点の累積変位量の平均から作成した時系列グラフを図-6に示す。ブロック全体ではゆるやかに変状が進行し続けており、特に2016年後半から変位速度が上昇している。また、2015年12月22日（解析データセット中2データ目）を基準としたときの2017年～2020年の11月データにおける各点の変位量のグラフを図-7に示す。各点の変位進行状況について着目すると、もともと変位量の大きい3、4段目では2019年までに変位が大きく進行し、2019～2020年間では変位速度が低下している。一方、1段目や2段目の東側では2019～2020年間にも25mm以上の変位が生じており、時期によって活発に変位する位置が変化していった可能性がある。航空写真より判読した発災範囲は1段目よりさらに斜面下部にまで及んでいることから、地すべり活動が斜面下方へ進行・拡大していったものと考えられる。

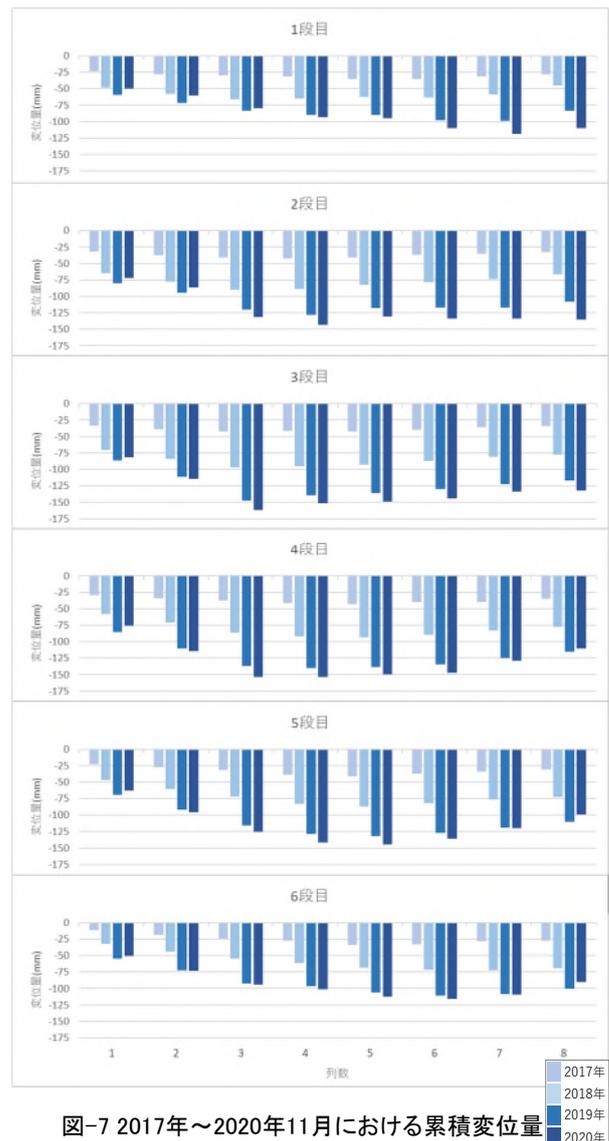
図-7 2017年～2020年11月における累積変位量
