[論文 No. GR2]

「地すべり災害におけるアンカー工の地質リスク回避事例」

株式会社 ソイル・ブレーション 三宅雅生
(地質リスク・エンジニア 登録番号第 71)

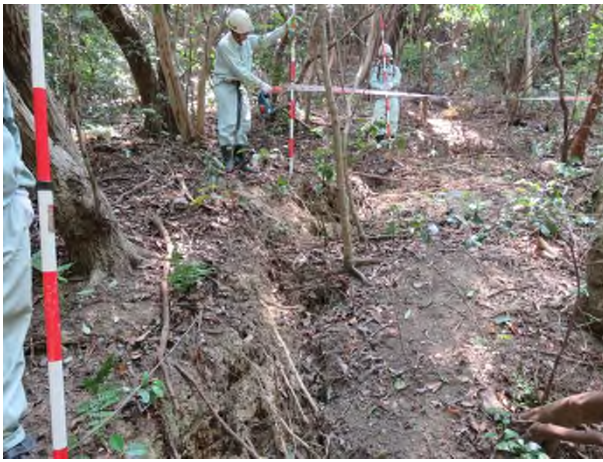
写真 1 ①ブロック中央滑落崖状況

写真 1～写真 6 に変状写真を示す。地すべりブロックの形状の根拠となる明瞭な変状が確認された。

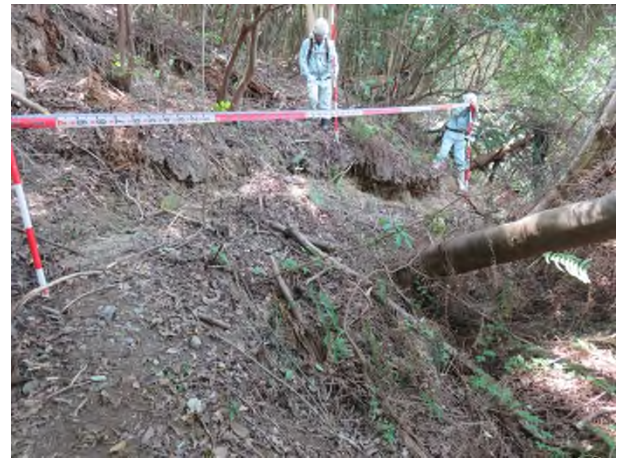
写真 2 ①ブロック中央～右側滑落崖状況

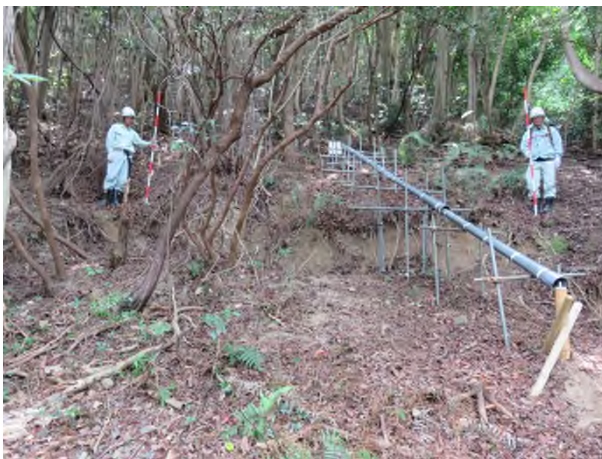
写真 5 ③ブロック最上部滑落崖状況

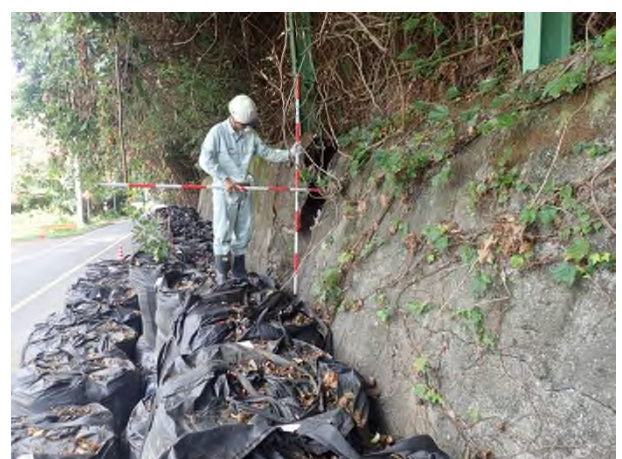
写真 6 地すべり土塊押し出しによる重力式擁壁の破損状況

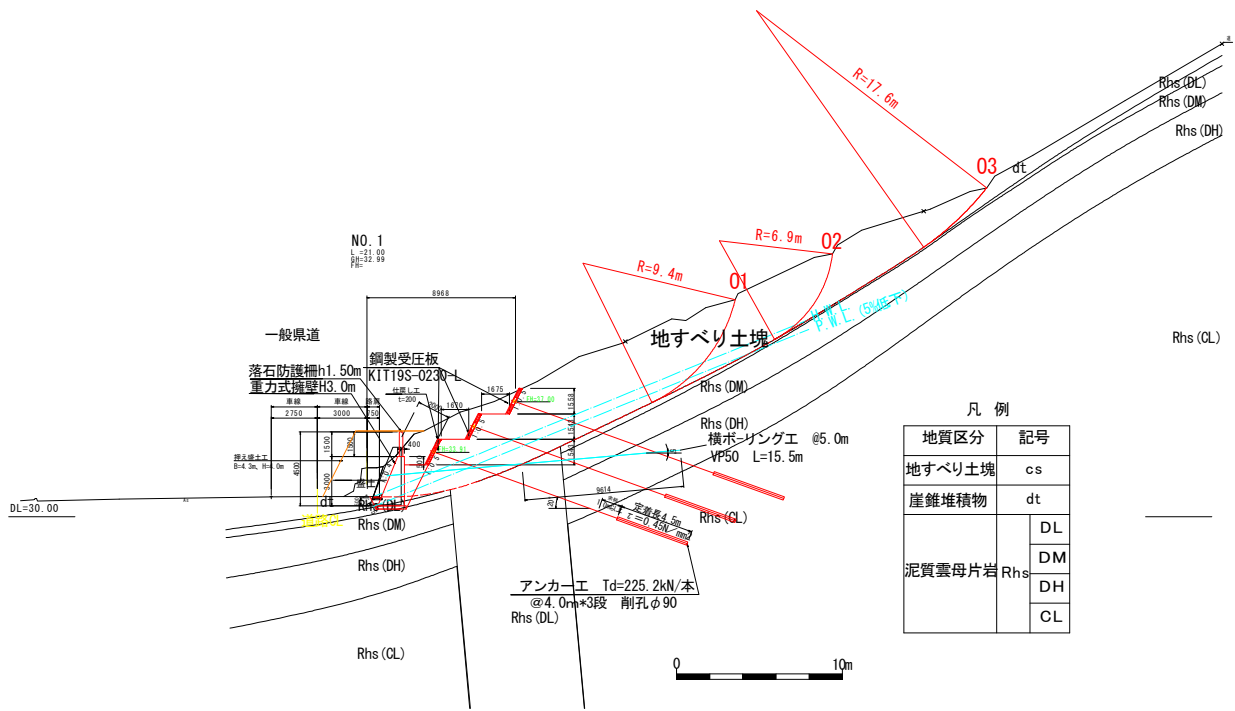
図4 対策工標準断面

地すべりブロック末端部において、下向き20°の斜めチェックボーリングを実施し、アンカー定着岩盤の出現位置の確認を行った。チェックボーリングの結果、断層破碎帯の分布(層厚6.9m)やアンカー工の定着層が当初設計位置よりも浅い位置で分布していることを確認することができた。対策工の詳細は図4に示すとおりである。
