[論文 No. GR3]

「微動アレイ探査による埋没地形の検出と考察」

応用地質株式会社 ○伊藤亮太、小西千里、寺田悠祐
中嶋勳雄（地質リスク・エンジニア 登録番号 137）

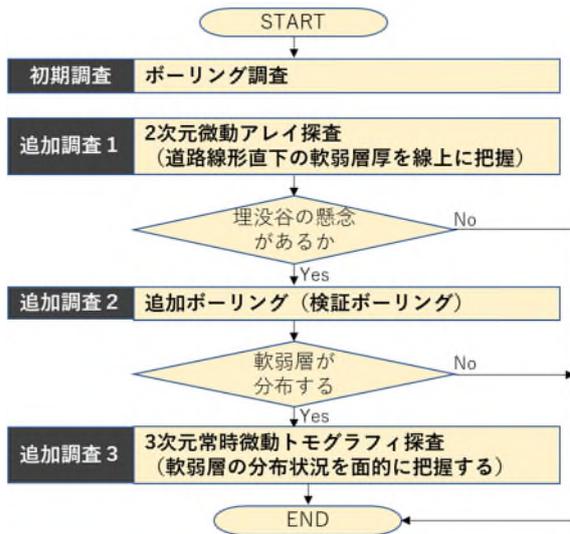
図1 地質調査の流れ

コストを要する。さらには、用地上の制約条件や資機材搬入出ルート、給水ルート・手段の確保が困難等の理由で、必要な箇所ではボーリング調査が実施できない場合もあった。そこで、ボーリング調査に加えて、地盤のS波速度構造を連続的に測定することができる微動アレイ探査を組み合わせた調査を実施し、道路直下の沖積層（軟弱層）の分布範囲や深度の推定精度の向上を図った。初期調査として3地点でボーリング調査を実施したのち、図1に示す追加調査を段階的に実施した。なお、本事例のうち、2次元微動アレイ探査結果までは既往報告¹⁾に記載されており、今回はそれを含む一連の調査結果について報告する。

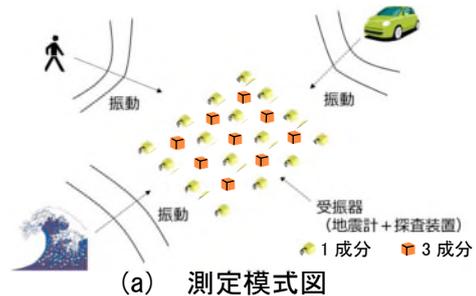
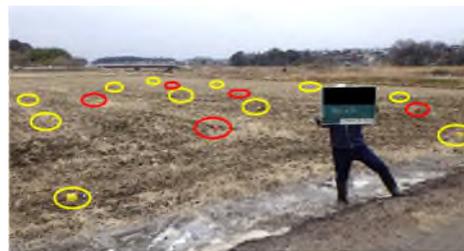
図3 3次元常時微動トモグラフィ探査の測定模式図・探査装置・探査状況

微動アレイ探査は、地表の微小振動（常時微動、もしくは単に微動と呼ぶ）を利用した物理探査手法である。表面波探査と同様に、周波数（波長）によって振動の伝わる速度構造を推定する手法であるが、表面波探査²⁾との違いは、人工的な起振源を必要としないことである。今回は、一般的な微動アレイ探査のように地震計を円周、あるいは三角形に配置して測定を行う手法ではなく、直線状に配置して直下のS波速度構造を取得した³⁾。この手法の特徴は、一度に多数の地震計を同時に利用することで効率的な測定を行うことである。使用した受振器（地震計）は図3(b)左に示す1成分のMcSEIS-ATである。GPS内蔵の独立型の探査装置のため、受振器を計測本部に有線接続する必要がなく、設置や移動を迅速に行うことができる。受振器に収録したデータは、測定終了後にWi-Fiを用いて無線でPCに転送可能で

(a) 測定模式図

(b) 受振器 McSEIS-AT (左：1成分，右：3成分)

(c) 探査状況

(●: 1成分, ○: 3成分)

埋没谷地形の面的な形状（軟弱層の変化、蛇行）を把握し、計画道路横断方向の設計条件を詳細に得るために、3次元常時微動トモグラフィ探査⁴⁾を実施した。使用した受振器は、図3(b)に示す1成分と3成分のMcSEIS-ATであり、格子状を基本として現地状況に合わせて配置した（図3(a)及び(c)参照）。

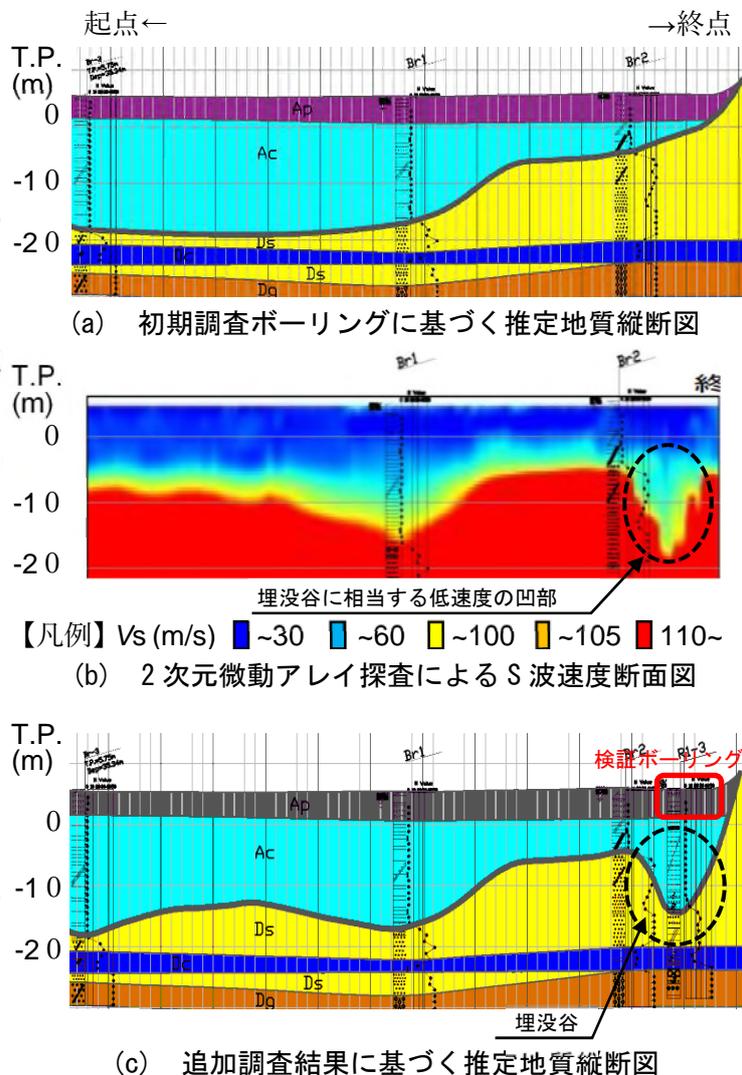
図4 各調査過程に基づく推定地質またはS波速度縦断面図

探査結果は、探査測線（道路線形下）のS波速度断面図である（図4(b)参照）。同図より、ボーリング地点 Br-2 の終点側にS波速度の低速度の凹部を把握した。初期調査ボーリング（図4(a)参照）との対比によると、沖積層と洪積層の境界は、 $V_s \geq 100 \sim 110 \text{ m/s}$ に対応することから、S波速度の低速度の凹部は埋没谷地形であると推定した。

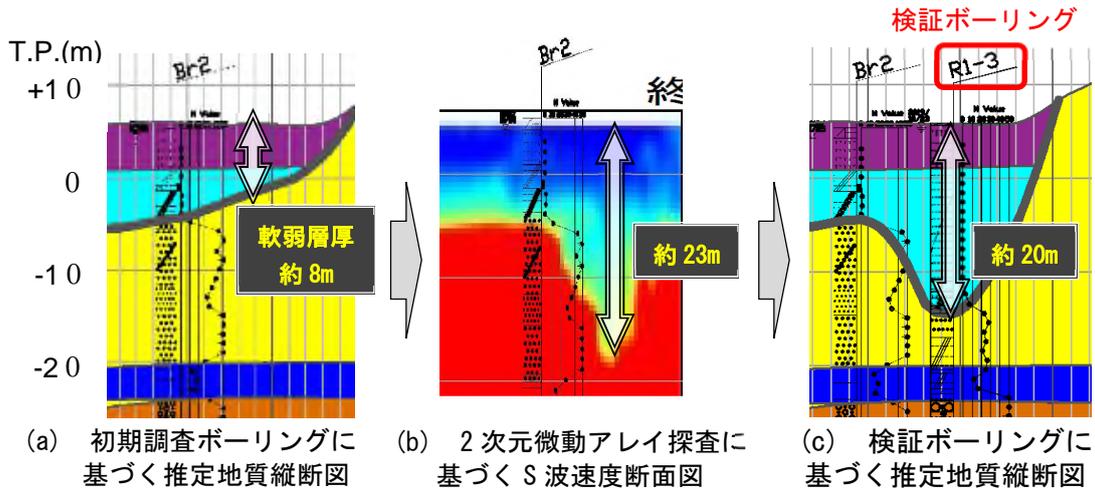
図5 埋没谷地形に相当する位置に推定される軟弱層厚の対比

の終点付近に埋没谷地形の存在が明らかとなった。埋没谷地形確認前後の推定地質縦断面図とS波速度断面図の対比を図5に示す。埋没谷地形に相当する位置の軟弱層厚を対比すると、初期調査時点では8mと推定していたところ、追加調査を行った結果、約20m（当

初比 約 2.5 倍) であることを確認した。

2次元微動アレイ探査により推定した埋没谷地形の検証を目的としてボーリング調査（検証ボーリング）を追加実施した。その結果、N値0~1の軟弱層が約20mの層厚で分布する埋没谷地形を確認した。

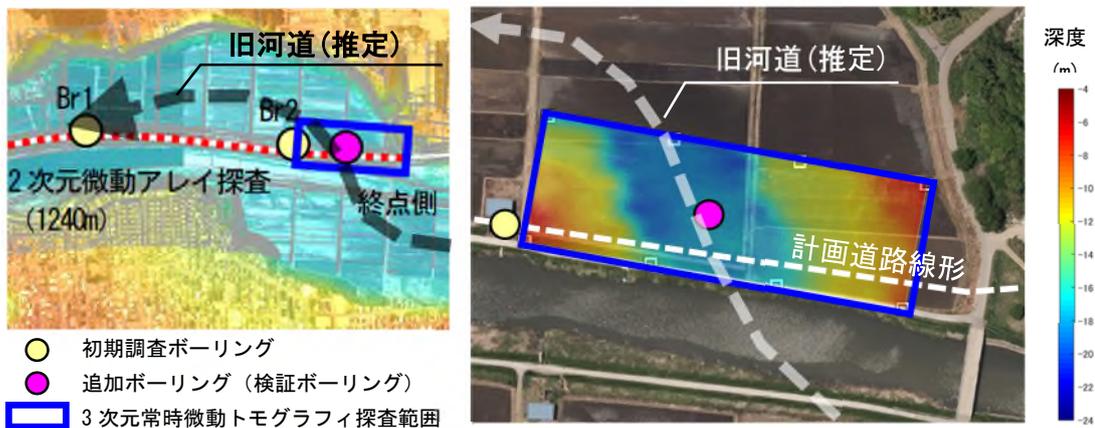
図6 3次元常時微動トモグラフィ結果から推定した基盤深度のコンター図

3次元常時微動トモグラフィ探索では、通常使用する1成分の受振器に加えて、3成分の受振器を併用した。これによりH/Vスペクトルを把握することができ、そのピーク周波数から基盤面を推定することができる。今回は、ボーリング調査で確認した沖積層下面深度と、1成分の2次元微動アレイ探索及び3次元常時微動トモグラフィ探索から得られたS波速度構造に加えて、3成分の解析結果から得られる基盤面の深度を総合的に評価することで、道路盛土範囲に対する埋没谷の形状を面的に推定し、埋没谷地形が旧河道と同様の線形であり、道路線形と斜交することを示唆する結果が得られた(図6参照)。
