[論文 No. GR5]

「山腹斜面で道路施工中に発生した地すべりの事例」

株式会社エイト日本技術開発 ○工藤健雄（地質リスク・エンジニア 登録番号 109）

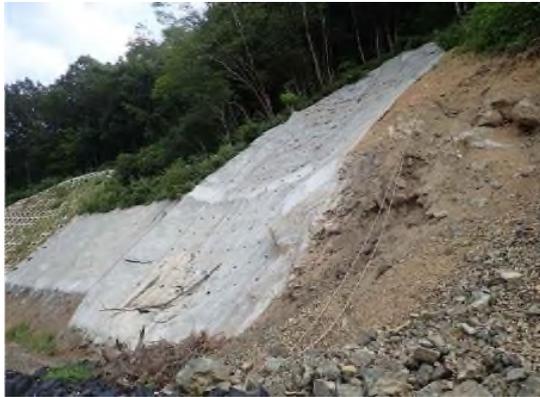
写1. 変状斜面全景

対象斜面では、道路盛土の土留め壁の床掘を行った際に斜面で崩壊が発生したため、対策工としてモルタル吹付と鉄筋挿入工が施工されたが、施工後間もなくモルタル吹付にクラックが発生した（写1、写2参照）。このため、変状が発生した斜面を広範囲に踏査したところ、背後に新しい亀裂は認められなかったが、不明瞭な旧滑落崖や頭部平坦地などの地すべり地形、植木の傾倒や根曲がりなどの植生異常が確認され、地すべりブロックが存在する可能性が極めて高いと考えられた。

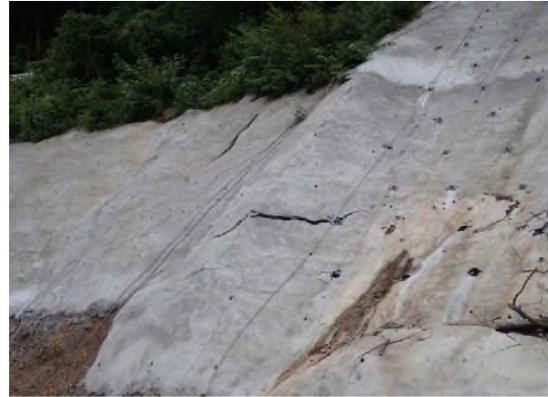
写2. モルタル吹付に発生したクラック

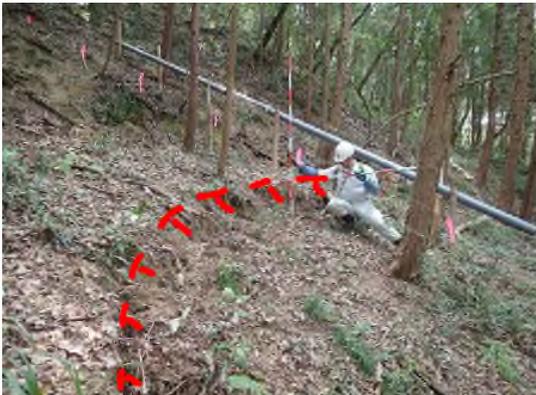
写3. 調査中の降雨で発生したクラック

当該斜面では、過去に近接する切土や構造物を対象とした弾性波探査やボーリング調査が実施されていたが、当地の地すべりに対するリスクについての指摘はされていなかった。このため、地表踏査の結果より図1に示す地すべりブロック（Aブロック）を設定し、調査ボーリング及び地すべり動態観測を実施した。調査ボーリングの実施中には、連続雨量 128 mm を記録する断続的な降雨で地すべりが大きく変動し、モルタル斜面の背後に開口亀裂が発生した。その後、地すべりは降雨に伴い滑動を繰り返したため、応急対策として水抜きボーリング工を施工し滑動の鎮静化を図った。

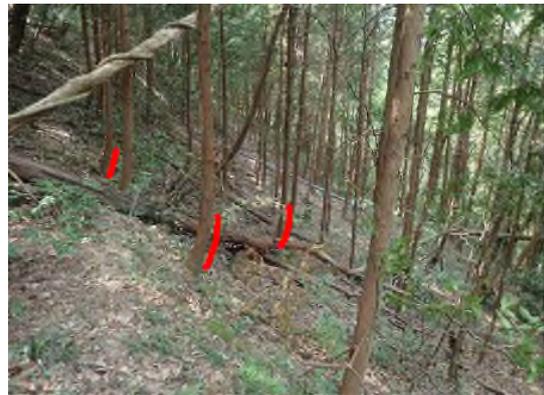
写4. 地すべりブロック内の植生異常

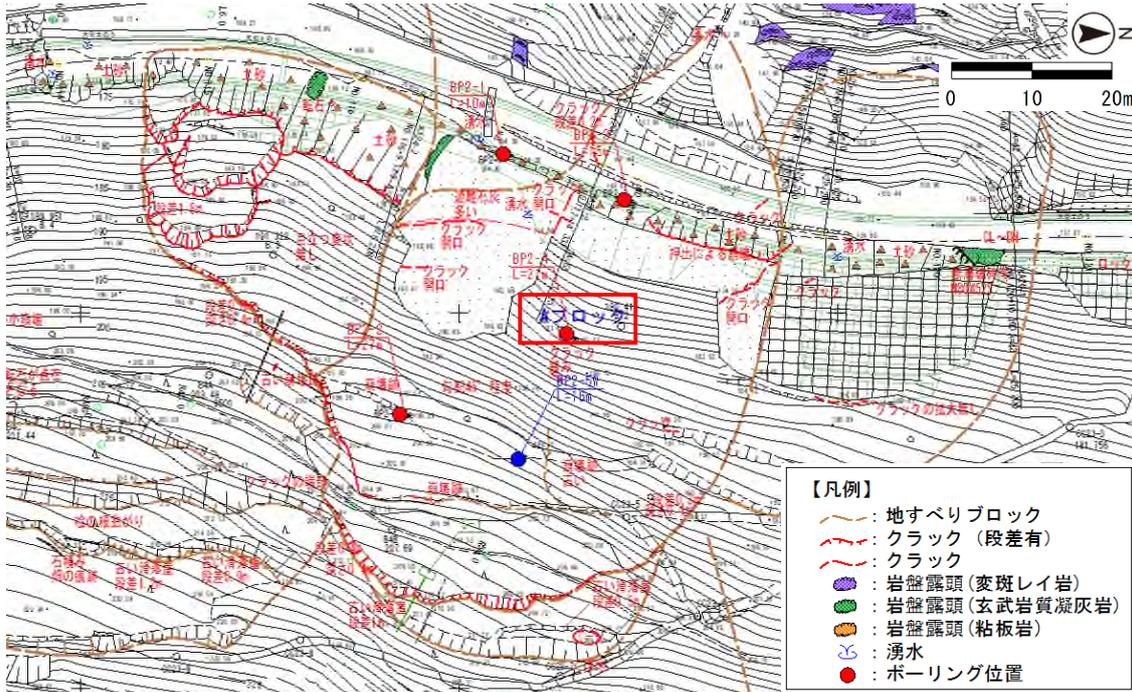
図 1. 対象地の平面図（図面上方に向かって A ブロックが滑動）

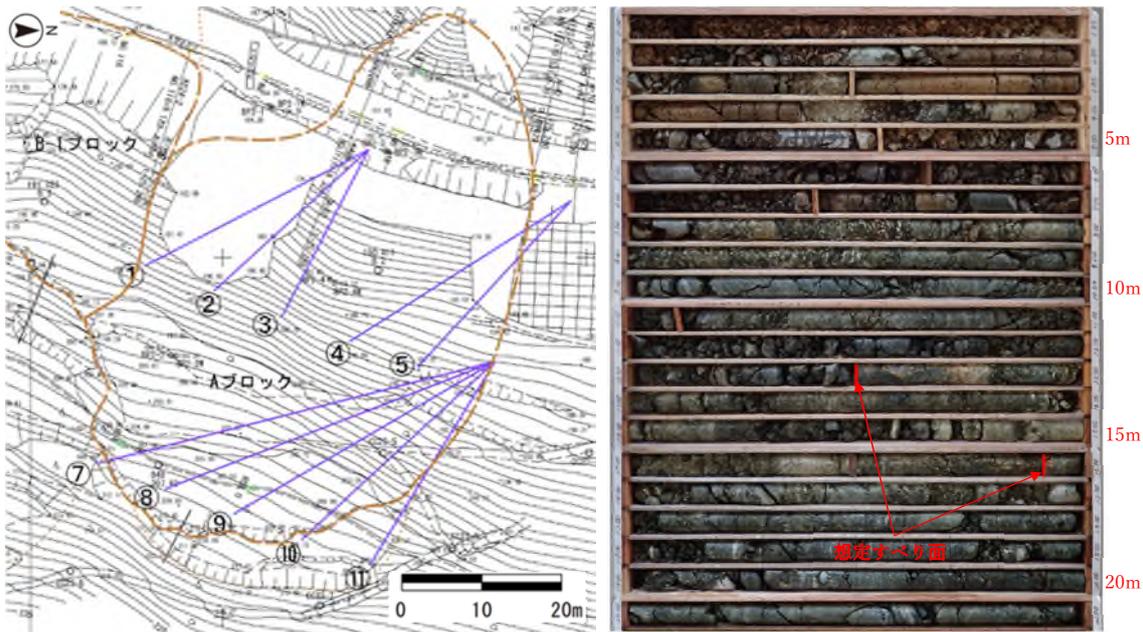
図 2. 応急対策の水抜きボーリング工配置図

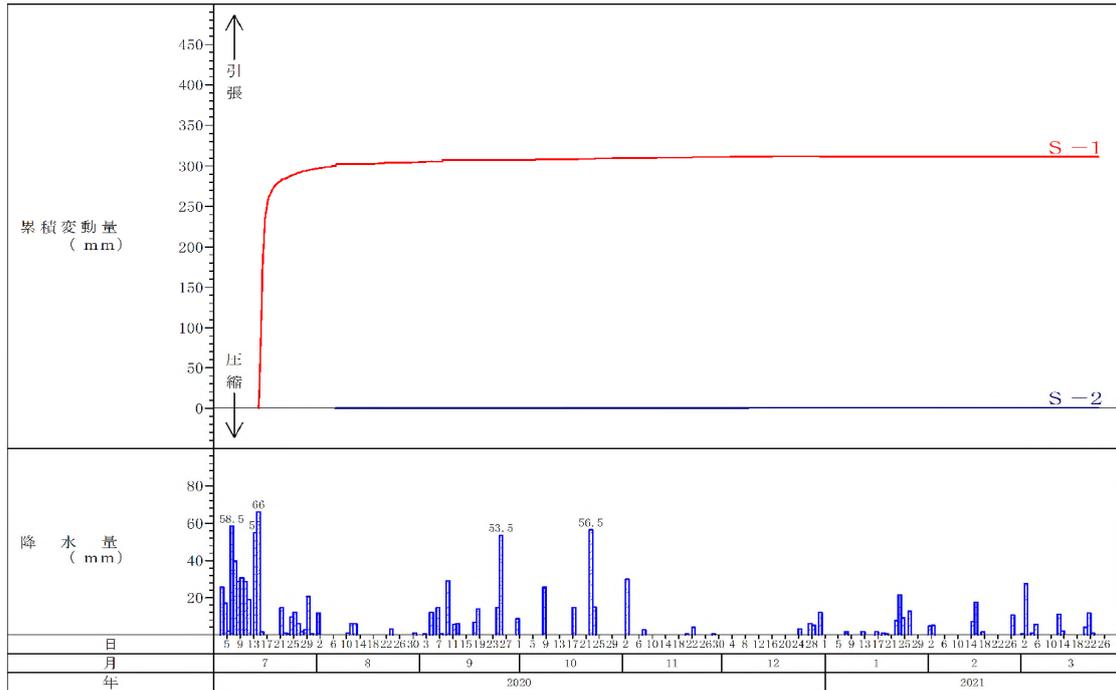
また、地すべりの規模は、幅 55m、長さ 85m、土塊層厚 15m 程度であることが分かった。地すべりの活動度を地盤伸縮計の変動種別でみると、応急対策前が変動 A(日変位量 1mm 以上、月累積変位量 10mm 以上)、応急対策後が変動 C(日変位量 0.02~0.1mm、月累積変位量 0.5~2mm)を示しており、応急対策として水抜きボーリング工を実施したことで、やや鎮静化したことを確認できた。

図 3. 地盤伸縮計累積変動図

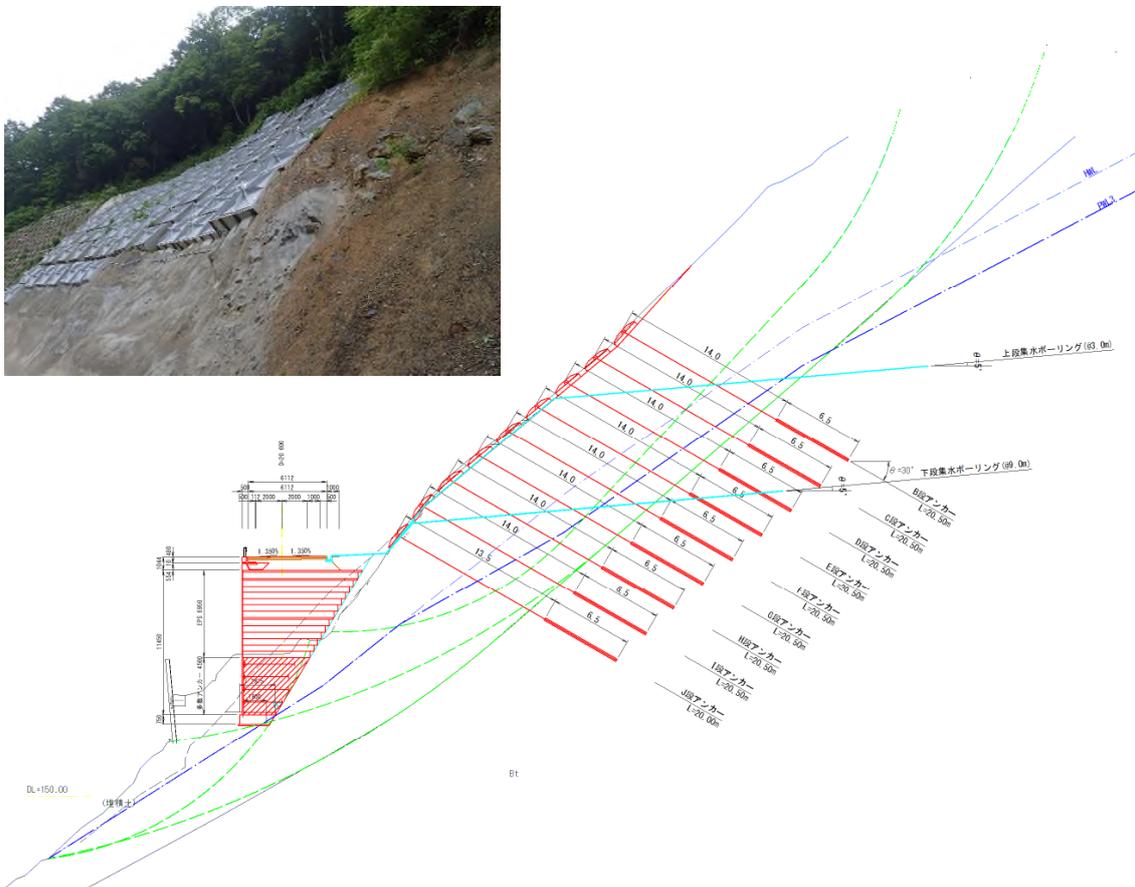
図 4. 対策工標準断面図

当該地すべりの対策工については、地質調査と動態観測の結果を踏まえて安定解析が実施され、図 4 に示すグラウンドアンカー工と水抜きボーリング工が計画された。現況では、動態観測を継続しながらグラウンドアンカー工と水抜きボーリング工が施工され、地すべりブロック末端の土留め壁を施工中である。

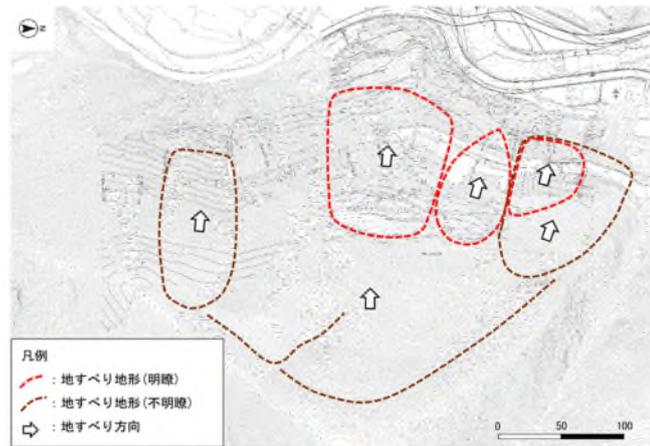
対象地周辺には、夜久野岩類に属する断層岩が分布するが、熱水変質を受けスメクタイトを含むなど、脆弱な地質となっている。また、地すべりが発生した斜面は、山裾を流れる河川の浸食により形成された急斜面で、複数の地すべり地形が確認できる。

図 5. 一連の斜面に分布する地すべり地形

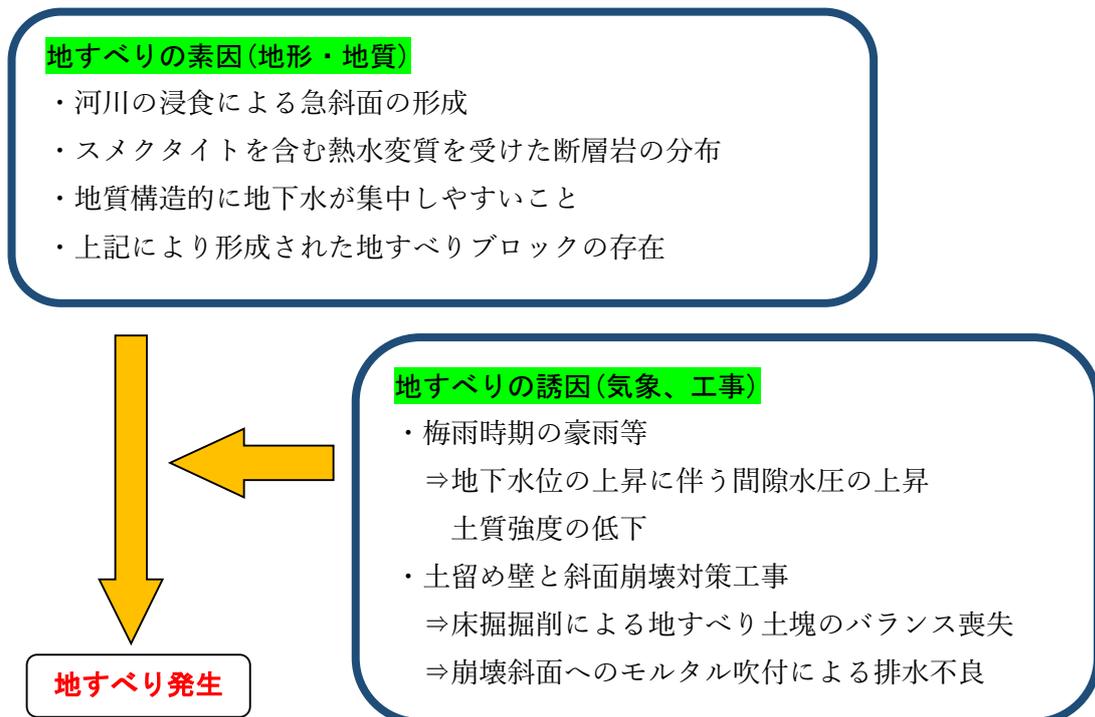
当該道路の過年度の業務データを見ると、路線の概略設計は、平成初期に行われており、当時は、規模の大きい切土箇所での地質調査が優先され、切土計画の無かった当該箇所の地質調査は実施されていない。その後、実施設計の段階で地すべり末端部を大きく掘削する土留め壁が採用されたが、地すべりブロックの存在については認識されておらず、床掘の施工によって地すべり末端を掘削し不安定化させてしまっている。このような経緯を踏まえ、今回発生した地すべりの素因と誘因をまとめると、図 6 のようになる。

図 6. リスク発現の素因と誘因

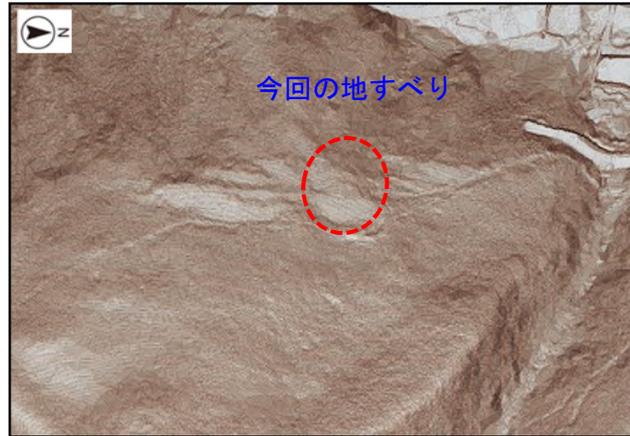
当地で発生した地すべりの素因として、「地すべりブロックの存在」を挙げたが、これは、事前に地形解析や地表踏査で地すべり地形を抽出することで、存在の可能性を予測することが可能である。特に、近年では被災地や幹線道路沿いに LP データが整備されてきたこと、また、ドローンによる LP データの取得が容易となったことから、これらのデー

タを用いた微地形解析を行うことで地すべり地形などの地形・地質的リスクを机上で精度良く抽出することが可能となっている。

図 7. 当地の LP データで作成した CS 立体図
