[論文 No. GR6]

「擁壁背後の地盤沈下の地盤リスクを考慮した予防保全計画の提案事例」

株式会社藤井基礎設計事務所 ○齊藤龍太

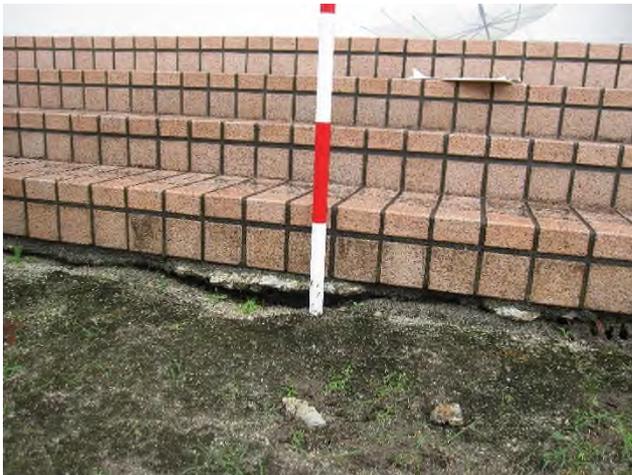
造成から30年以上経過した小学校の敷地内で、約10年前から大型ブロック擁壁（以下、擁壁と記載する）天端付近に設置してある水路の排水機能が悪くなり、地盤沈下が確認されていた（写真1）。同時に校舎の基礎コンクリートの表面が部分的に剥離し（写真2）、階段工の端部コンクリートに亀裂が発生していたと報告されている。このときは報告があったものの対策はされていない。

写真1 地盤沈下の状況

現地踏査で確認できた事項を表-2 に示す。地盤沈下が発生しているのは擁壁の背後である。沈下範囲を横断上に投影すると概ね主働崩壊角と一致すること、擁壁足元の歩道が変状していること、ブロックが部分的に緩んでいることを考慮すると、敷地内の地盤沈下

は擁壁の変状に起因している可能性が高いと想定した。

表 5 にて抽出した地質リスクに対して優先的に対応する計画を提案した。すなわち、まずはリスクランク A である、地下水の流入による水圧増加（検討項目 ア）・変状の進行性の詳細観測（検討項目 キ）に対応するため、排水ボーリングと伸縮計観測を計画する。その後も変状が継続する場合には、リスクランク B に対応してアンカー工を計画するという段階的な維持管理計画である。

しかしながら、変状の進行が現時点では不明瞭であり、工事予算を確保することか現実的に困難であった。そのため最小限の定期点検で監視し、変状の進行を予防しながら施設を保全する視点で、維持管理を行うこととなった。その前提として、今後の変状シナリオを想定した。

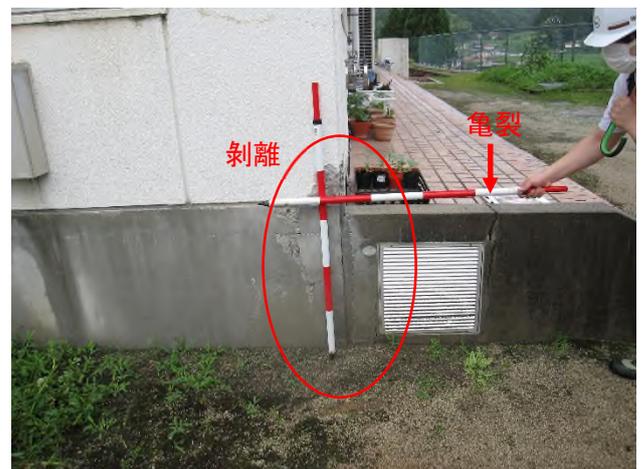
写真2 コンクリート構造物の剥離と亀裂

表 2 に観測結果のまとめを示す。観測手法として、簡易沈下量計測を実施していた場所に小動物による穴ができるなどハプニングがあったが、観測結果によって定量的に地盤変状を示すデータは得られなかった。写真比較により、定性的に地盤沈下が進行したような感じはしたが、明瞭ではなかった。観測期間の降雨量および降雪量が、例年と比較してやや少ない条件も影響していたかもしれない。ただし、周辺の地盤変状は見られないが、コンクリートに発生した亀裂の変状には進行性が見られた。
