丘陵地のボーリング調査で経験した湧水の対応事例

基礎地盤コンサルタンツ株式会社 ○渡邊 憲平, 五十嵐 央

本稿では、丘陵地内のボーリング調査で遭遇した湧水の孔閉塞事例を報告する。

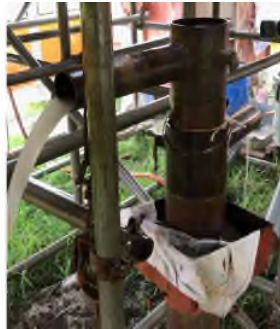
写真-1 湧水状況

本調査では、GL-90m 付近まで掘進したところで夏季休暇に入り、休工4日目にケーシング口元からの湧水が確認された(写真-1参照)。初期湧水量は30ℓ/min 程度で、応急措置としてケーシングを立ち上げたときの水頭はGL+6~7m程度であった。

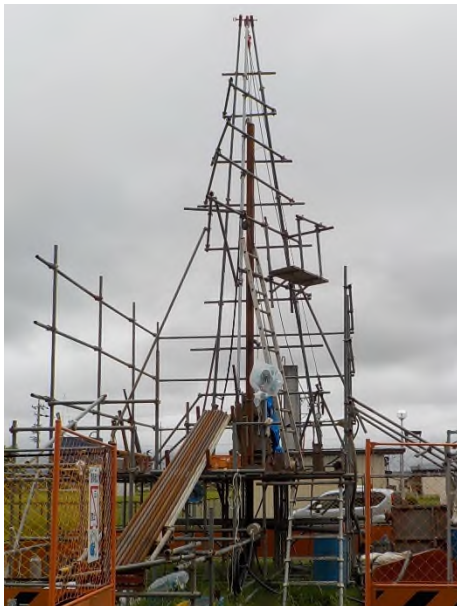
写真-2 ケーシング立ち上げ状況

その後の湧水量は65ℓ/min 程度の達し、最終的にGL+8m程度までケーシングを立ち上げてバランスさせた(写真-2参照)。

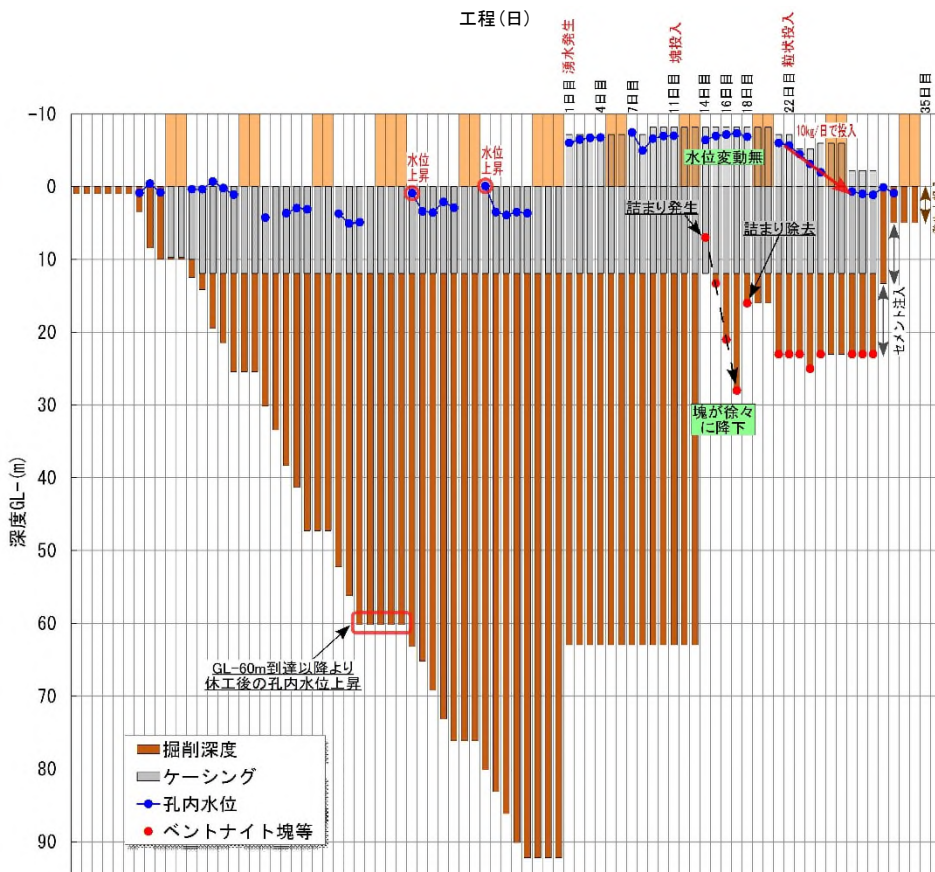
図-3 孔内水位とケーシング深度等の関係

止水作業の記録を表-1、孔内水位とケーシング深度等の関係を図-3に示す。

掘進中に保たれていた泥水比重と湧水圧のバランスを再現するため、泥水濃度を高めることが重要と考えた。具体的には、ケーシングが立ち上がった状態でできる作業として、高比重の加重剤(TEL-BAR)をベントナイトに添加し、団子状にしたベントナイトの塊をケーシング上部から投入することで、孔内水を泥水に置換することを試みた。ベントナイト塊の投入にあたっては、レッドで突きながら慎重な作業に努めたが、何らかの理由により、計画よりも浅い深度で詰まりが発生した。その後は詰まり部分の降下が確認されたが、孔内水位に大きな変化がみられないため、止水効果は得られていないと判断し、投入したベントナイトを除去した。

ベントナイト塊は、詰まり易く溶け難いと考え、細粒なベントナイトペレット(well shot)を孔内に投入した(120kg)。ある程度の深さまでベントナイトペレットが降下したことを確認し、その後は団子状にした加重剤を10kg/日の頻度で投入し、徐々に孔内水位が低下する状況まで回復させた(1m/日程度)。

形成された高比重ゾーンの上よりセメントミルクを注入するものであり、セメントの硬化を確認しつつ、2段階に分けて注入作業を行った。1段階目はGL-23mからGL-11m区間、2段階目はGL-11mからGL-1mまでとし、表層は土砂で埋戻しを行い、閉塞作業を完了させた。
