地質・地盤リスクマネジメントの必要性

～令和6年能登半島地震の被害に学ぶ～

国立研究開発法人土木研究所 ○宮武裕昭

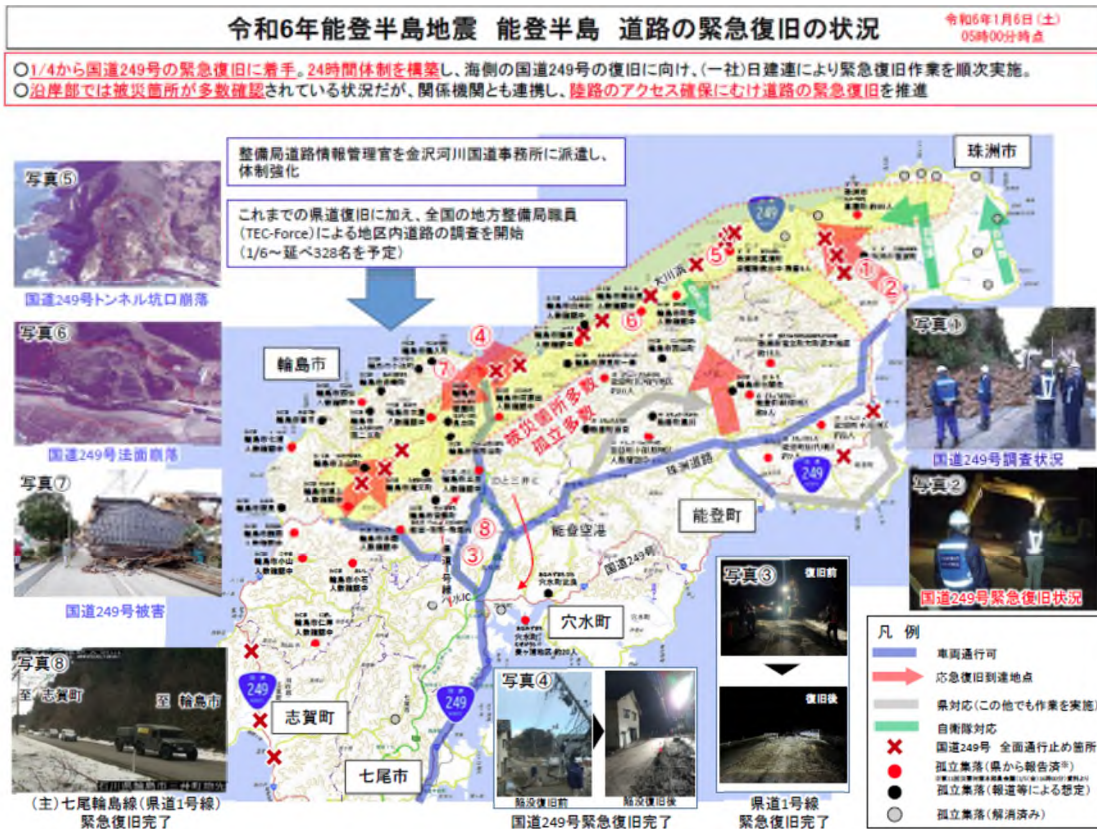
図-1 道路被害の状況（令和6年1月9日午前5時時点）³⁾

□令和6年1月1日、石川県能登地方を震源とするマグニチュード7.6の地震は、石川県志賀町、輪島市で最大震度7を観測し、死者（災害関連死含む）・行方不明者284名、負傷者1,326名、住家被害は全壊8,429戸、半壊21,370戸にのぼる被害を出した¹⁾。今期の地震では山がちで低平地に乏しい半島部において、最大4mもの隆起を伴う強烈な地盤変動が生じ、海岸沿いの国道249号をはじめ、同時多発的な土砂崩落、甚大なインフラ被害をもたらしたことを大きな特徴とする。特に半島という地形的制約から限られている道路ネットワークで復旧や被災地支援活動のアクセスルートとなる能越自動車道などの幹線道路が被災し、初動における被災状況の把握や復旧等の対応が困難化した。特に集水地形上に構築された盛土を含む区間の被災が多く確認されており、耐震性を含めた性能について不確実性の高い道路土工区間のあり方についての課題が浮き彫りになった。²⁾
