# 堤防開削調査による電気探査の適用性検討

応用地質株式会社 ○横井 恵太, 大藪 剛士, 塚田 秀太郎, 小泉 慎太郎

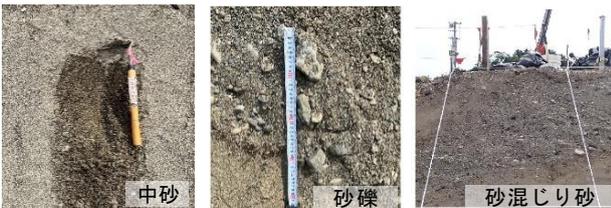
写真-1 開削断面および各築堤履歴の土質状況

既往の文献資料をもとに開削断面の築堤履歴を調査した結果、築堤履歴は大きく3回に分けられ、江戸時代後期に築堤（履歴Ⅰ）された後、明治から昭和の中期にかけて2回拡築されている（履歴Ⅱ、Ⅲ）。開削断面の観察の結果、履歴Ⅰは粒径が均一な中砂主体の砂質土、履歴Ⅱ、Ⅲは砂礫や礫混じり砂を主体としている（写真-1）。

＜開削断面＞※メッシュは1m 格子

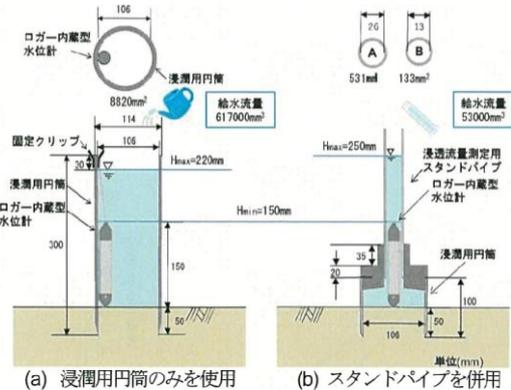
図-1 現場透水試験装置(GPI法)<sup>2)</sup>

表-1に、実施した室内土質試験内容一覧表を示す。現場透水試験の手法は図-1に示す GPI 法を用いた<sup>2)</sup>。また、簡易電気探査は電極棒を鉄丸釘 (N65) とした携帯型の装置（試作品）を用いて試行的に実施した（写真-2）。

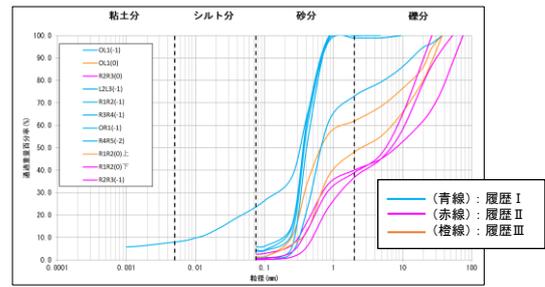
図-2 築堤履歴毎の粒径加積曲線

図-2に、築堤履歴毎の粒径加積曲線を示す。履歴Ⅰの粒径加積曲線は立っており、均等係数  $U_c = 1.58 \sim 2.29$  の範囲にあることから粒径が均一な材料であるといえる。

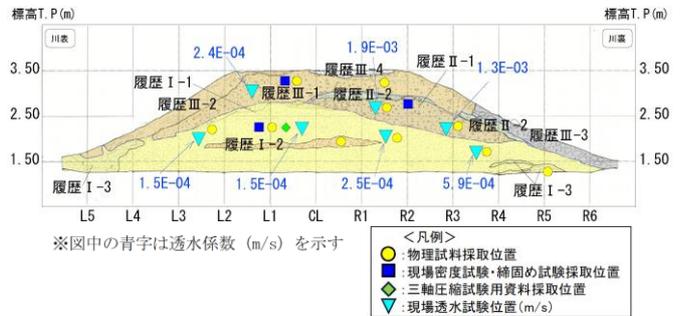
図-3 現場透水試験結果図

図-3に、現場透水試験結果を開削断面図上に示す。

開削調査箇所は全般に透水性が高い材料で構成されている。

履歴Ⅰの透水系数は $10^{-4}$ m/s オーダーであり、一般的な砂よりもやや透水性が高い。これは、粒形が均一な材料であり間隙が大きいことに起因している。

履歴Ⅱは $10^{-3}$ m/s オーダーと透水性が高く、履歴Ⅲは $10^{-4}$ m/s 程度を示す。

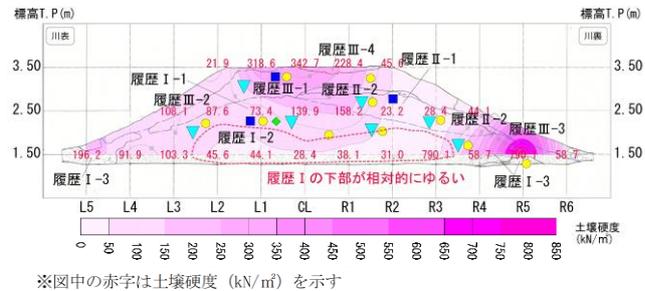
図-4 土壌硬度分布図

図-4に、開削面のメッシュの交点毎に測定した土壌硬度のコンター図を示す。土壌硬度は、試験時に測定した貫入量から式-1により算出した。履歴Ⅰは、履歴Ⅱや履歴Ⅲと比較してやや緩い状態にあるが、履歴Ⅰの中でもばらつきがみられる。特に履歴Ⅰの下位のゾーンで相対的に土壌硬度が低いことから、当ゾーンは堤体土ではなく自然堤防の可能性も考えられる。

$$P=10X/0.7952(4-X)^2 \times 98.1 \quad \dots \text{式-1}$$

ここで、P: 土壌硬度 (kN/m<sup>2</sup>)  
X: 貫入量 (cm)

図-5に、開削面のメッシュの交点毎に測定した比抵抗値の分布図を示す。比抵抗値は200~2000 Ω・m を示し、一般的な礫材の範囲にある。履歴Ⅰは、概ね履歴Ⅱ及び履歴Ⅲと比較し相対的に高比抵抗値を示す。特に履歴Ⅰの下位のゾーンでの比抵抗値が相対的に高く、これは図-4に示した土壌硬度による相対的に緩い箇所と概ね一致している。図-6に、土壌硬度と比抵抗値との関係図を示す。土壌硬度と比抵抗値との相関性が高く、今回の開削断面での比抵抗値の違いは地盤の締まり具合が大きく起因しているものと考えられる。
