地質調査

'08 第 3 号

[小特集] 自然保護・世界遺産

編集／社団法人全国地質調査業協会連合会

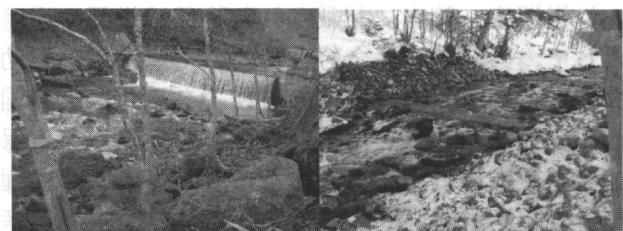
図2 イワウベツ川支流赤イ川治山ダムの改良状況(北海道森林管理局提供)

サケ科魚類に及ぼす河川工作物の影響の評価は、科学委員会に設置した河川工作物ワーキンググループで行われた。遺産地域には、流域全体もしくは流域の大部分が含まれる河川が44河川あり、このうち14河川に123基の河川工作物が設置されており、これらの全てについて影響の評価が行われた。評価に際しては、河川環境の調査を実施し、サケ科魚類の遡上の阻害要因と産卵・生息環境を把握し、河川工作物に改良を加えた場合の防災面、環境面等への影響を踏まえて改良の必要性が検討された。評価の結果、改良の検討が必要

とされた河川工作物の一部については、設置者である北海道森林管理局と北海道において既に改良工事が実施されている(図2)。

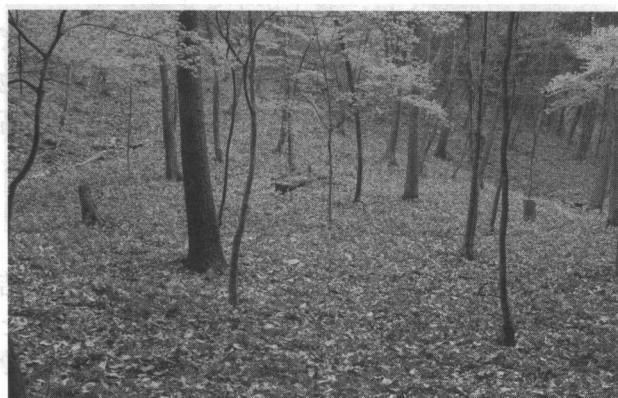
写真1 加住丘陵切欠の沖積錐　扇型に広がる部分にのみカタクリが生育している。左右は丘陵地

ただ北斜面にある雑木林の林床なら、どこにでもカタクリがあるかというと、そうはいかない。3つの条件が必要である。鈴木によれば、それは地形条件で、加住丘陵の場合、カタクリの分布は集中豪雨などの際に押し出されてきた土砂が堆積してつくった、沖積錐とよぶなだらかな斜面に限られ、丘陵の地山をつくる急な斜面には出現しない（写真1）。これは沖積錐の上では、上部の谷筋から水分がつねに供給されて、夏には水分が蒸発して気化熱を奪うため、地温が高くならないめだと考えられている。このように、地形条件とそれによって規定される水分条件がカタクリの分布を決めているのである。

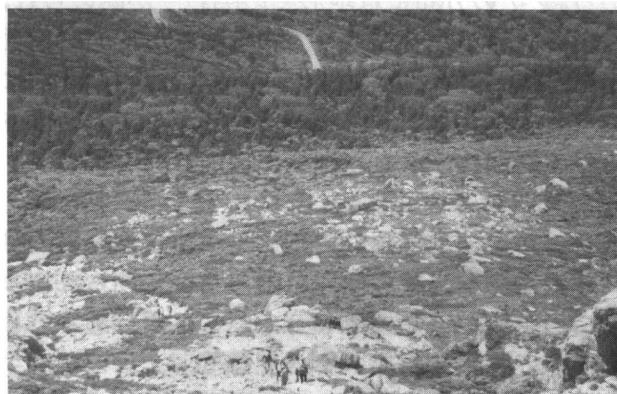
写真2 早池峰山の森林限界　上から見ると直線状に走っていることがわかる

北上山地の早池峰山（1917 m）では、かんらん岩の岩塊斜面が海拔およそ 1300 m まで低下し、その上にハイマツや、ナンブイヌナズナなどさまざまの高山植物が生育している。また尾瀬ヶ原西方の至仏山（2228 m）でも、山の鼻からの登りでは、森林限界は海拔 1640 m 付近まで低下している。この山もかんらん岩からなる。いずれの場合も森林限界高度は、気候から推定される高度より 700 m ほども下がっている（写真2）。

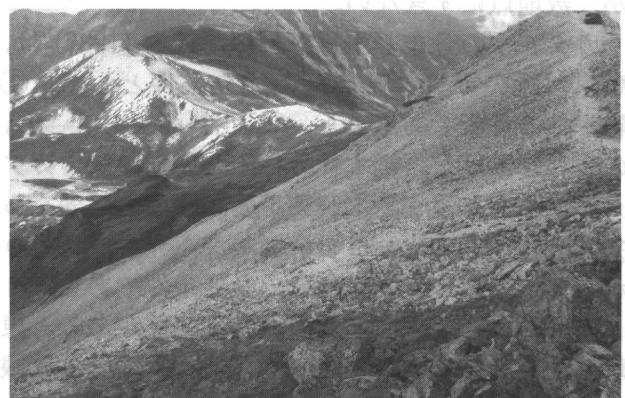
写真4 白馬岳高山帯の地質一植生景観

気候条件がきびしい高山帯では、地質による植生の違いが山地帯よりはるかに明瞭に現れる。例として、北アルプスの白馬岳北方の西向き斜面の地形・植生景観を示す（写真4）。中央には白い色の砂礫斜面が広がり、手前と中景には植被に覆われた斜面がある。一見してすぐわかるように、植被のつき方の違いは地質を反映したものである。

気候的に強風寡雪という共通した条件の下にありながら、なぜこのような違いが生じたのだろうか。それは、地質ごとに風化の仕方が大きく異なっているからである。一口にいってしまうと、中央の白くみえる部分は流紋岩地域で、そこでは、現在の気候条件下でも凍結破碎作用によって細かい岩屑が生産され、それは次々に斜面下方に向かって移動している。しかし、手前と中景の古生層の砂岩泥岩地域では、現在、岩屑生産はストップしており、斜面は氷期に生産されたと考えられる礫や岩塊で覆われている。

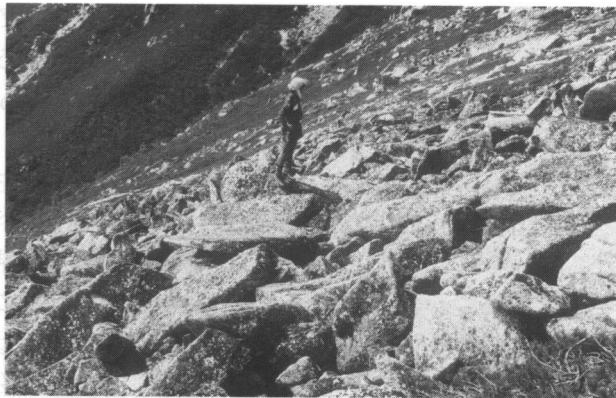
写真5 北アルプス常念岳の岩塊斜面

写真5に示したのは、北アルプスや中央アルプスの花崗岩地に見られる、岩塊斜面とその一部を覆うハイマツ群落である。花崗岩地では、氷期に凍結破碎作用によって粗大な岩塊が生産され、長

大な岩塊斜面ができた。そこは、現在、もっぱらハイマツ低木林に覆われることが多い。木曾駒ヶ岳や常念岳周辺にはそのような岩塊斜面の典型的なものがみられる。

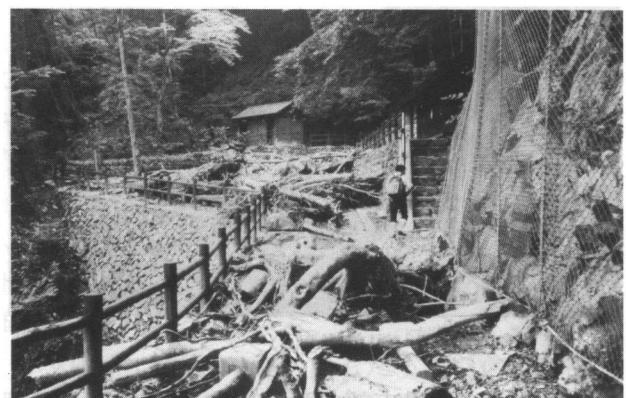
写真8 土石流によって流されてきたシオジ、サワグルミの流木 三頭山・大滝のそばの登山道に溢れた(1991年)

谷筋の土石流に適応したと考えられる植物にシオジとサワグルミがある。三頭山ではブナ沢などの渓床に沿って分布していたが、1991年8月の台風に伴う集中豪雨で、沢沿いに土石流が発生したため、シオジを中心に直径30~40cmほどの大木までが根こそぎにされるという大きな被害を受けた(写真8)。原生林に生じた被害だったため、自然愛好の市民には大きなショックを与えたが、これも考えてみると、森林更新の一つのタイプともいえ、それほど深刻に考えなくてもよさそうである。もし土石流がなければ、森林の老化が進んでしまい、シオジやサワグルミの林は、いつかは他の樹種に置き変わってしまうであろう。100年か200年に一回程度の土石流はむしろシオジ・サワグルミ林の存続に役立っていると考えられるのである(赤松・青木, 1994)。

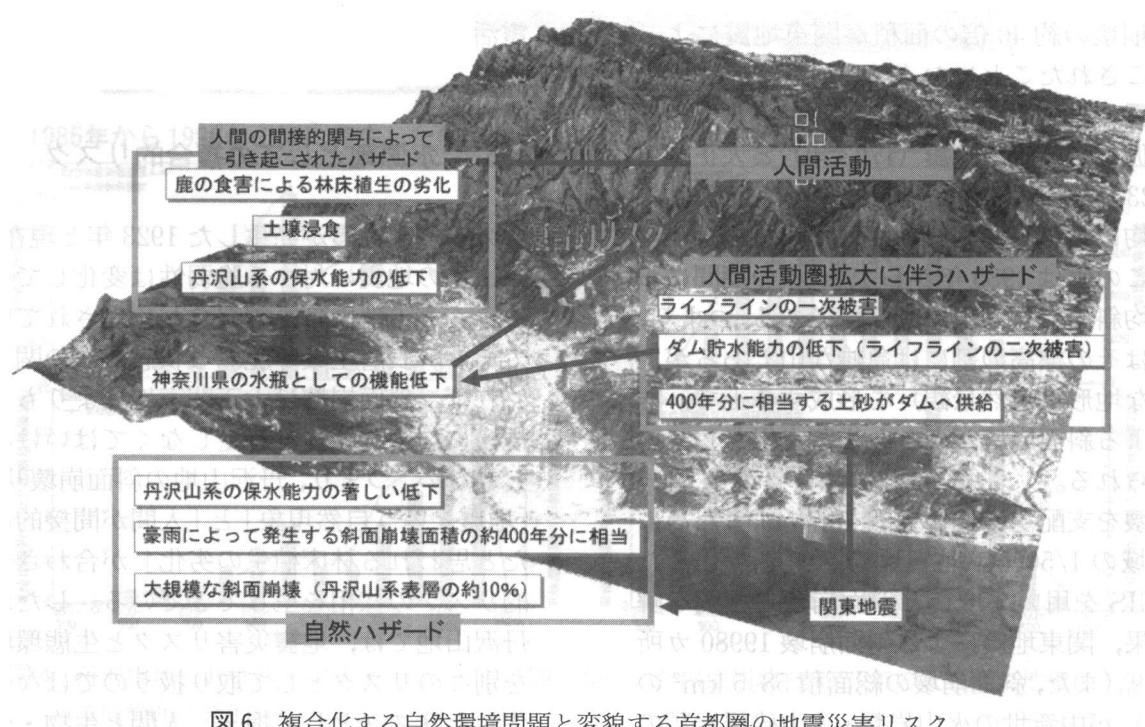
次に、人間の生活圏も含めて地震災害リスクを考える（図6）。関東地震がくれば、巨大地震によって水道網などのライフラインが直接的に大きなダメージを受けることは避けられないであろう。それのみならず、丹沢山地の斜面崩壊によって、神奈川県の貯水能力は長期的に落ち込んでしまう危険性が高いことを忘れてはいけない。1923年当

時と比較すれば現代の住宅の耐震性は際だって向上しているので、地震による家屋倒壊リスクは低くなっていると予想されるが、ライフラインが脆弱であるかぎり地震発生時には2次災害を免れない可能性が高い。1923年の関東地震時に比べ、現在は神奈川県の人口も約140万人から約900万人へ増加した上に、自然環境豊かな丹沢山地には神奈川県の水がめとしての役割が著しく増大している。これは1923年当時と異なる社会状況である。すなわち、大規模な斜面崩壊が丹沢山地で起きれば、神奈川県民が水源を失うという被災可能性が極度に増していることにほかならない。巨大地震による斜面崩壊という環境リスクを想定した政策を行うことは、震源断層直上で生活する神奈川県の人々にとって必要不可欠である。

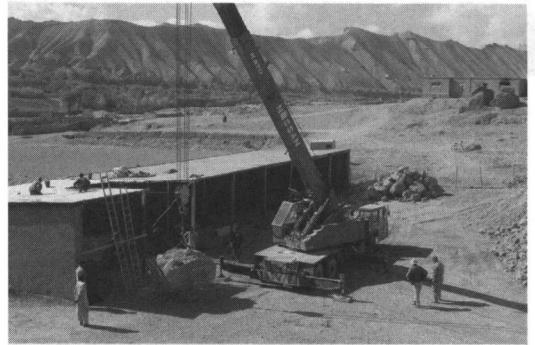
図5 ドイツイコモスによる大仏破片の回収作業

爆破された大仏に関しては、大仏の破片の保護もまた大きな課題であった。破片は依然として大仏龕の床の上に大量に堆積していた。礫岩やシルト岩からなる破片は水に弱く、雨や雪が降りかかると、容易に崩壊し、細かい土砂になってしまふため、できるだけ早くそれらの破片を回収し、しかるべき場所に保管する必要があった。時にはクレーン等の機材にもこと欠く中、ドイツの専門家は、東西両大仏の仏龕の中に残された破片の大部分を回収し、一時的な収蔵庫に保管している(図5)。

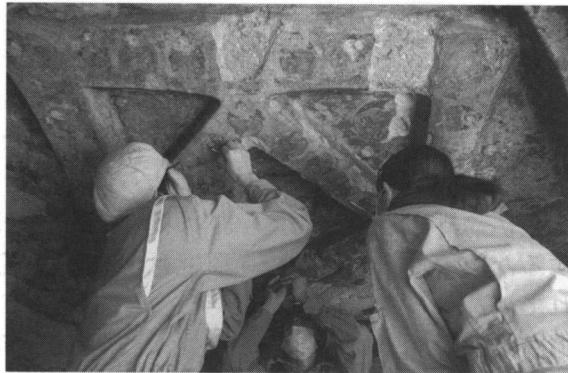
図6 N(a)窟、壁画修復作業風景（2006年～2007年）

佛教石窟は、佛教が衰退し、その本来の機能を失った後も、一般の住居として現在に至るまで利用してきた。そのため、新たに壁土が塗り重ねられたり、煮炊きの煙によって壁画の表面が厚い黒色の付着物で覆われたりしている。

特にスス状の黒色物質は、壁画を見えにくくするだけではなく、化学的に見れば、多糖類などの

水溶性の有機物を多く含むことから、空気中の湿度変化に応じて膨張と収縮を繰り返すため、壁画の彩色層に負担がかかり、微細な剥落の一因になると考えられている。そのため、こうした損傷を防止するため、スス状の黒色物質のクリーニングが必要であり、パイロット事業としてN(a)窟で壁画のクリーニングを実施している（図6）。その過程で、新たな図像が見つかるなど、大きな成果が挙がっている。また、保存修復の方法を検討するために実施している技法・材料の調査・分析においては、バーミヤーンのいくつかの仏教壁画には油彩画の技法が用いられているという大きな発見もあった。

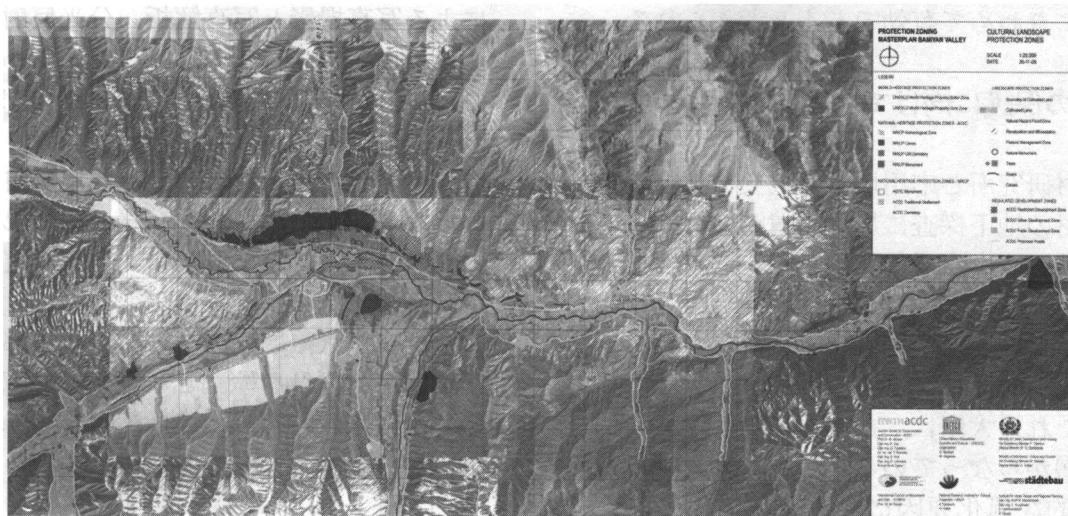
図7 歴史的景観保存に向けたマスタープラン（2005年）

く、それを取り巻く景観全体を保護していくことが求められるということである。北側に位置する大崖に掘り込まれた大仏や坐仏、そして仏教石窟のみならず、それを取り巻く景観そのものを保護していくということである。こうした包括的な保存を推進するために、保存修復・管理・活用計画の作成が求められており、東京・奈良文化財研究所とドイツのアーヘン工科大学が共同でこの計画案の策定にあたっている（図7）。

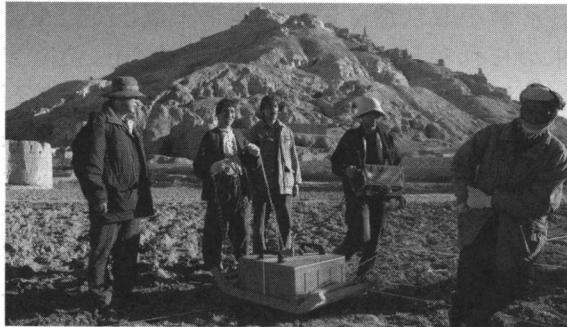
図8 ジュー・イ・シャフル地区の地下探査

特に埋蔵文化財の調査に関しては、東京文化財研究所と応用地質株式会社が共同研究の一環として地下探査を実施している（図8）。現在、バーミヤーン地域では地域開発に伴う社会基盤の整備が急速に進められており、遺跡の保護区域もまた開

遺跡調査は広範囲にわたって行われる必要があるが、発掘調査では多大な費用や時間を要するにもかかわらず、部分的な遺構の確認にとどまるため、早急な対応には適切ではない。それに対して、地下探査では、非破壊的手法により埋蔵文化財の存在を確認することができるため、短時間かつ低コストで広範囲にわたる調査が可能となる。

また、地下探査によって得られたデータの解釈には、地盤物性などの情報が不可欠であるが、対象地域におけるこれらの情報はほとんどない。したがって、地下探査と併せて試掘調査を行い、両者の結果を比較することで、地下探査による結果の評価を行う必要がある。地下探査による必要な物性データの収集や、解析結果の評価などの成果は本対象地域のみならず様々な類似する地盤地域における研究技術の向上にも寄与するものであり、学術的にきわめて有効であると考えられる。

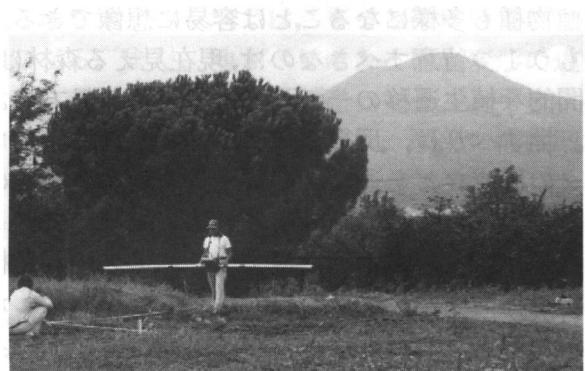
写真1 電磁考古探査

かれぬ謎を解いてやろうという逸る気持ちを抑えることだ。考古探査は、地下の異常箇所を見極める考古地盤技術だ。その分布や領域の絞り込みができれば成功だと私は思う。しかし、考古探査に探検ロマンを感じない人には退屈な作業だ。写真1は、ベスビオ火山を背景にEM31電磁誘導探査器で地下の導電率をマッピングしている。この直下に幻の城門「カプア門」が存在するという。

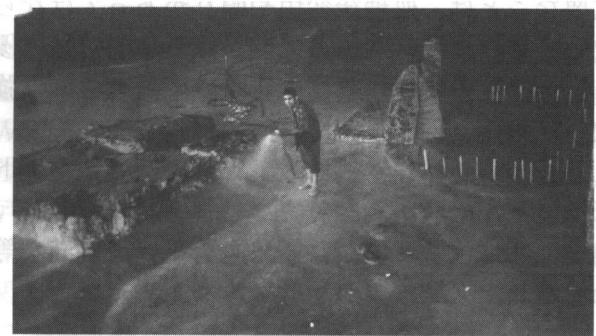
写真 3 遺跡を保存するため散水している

発掘された遺構は、鉄板屋根で覆い保存整備が進んでいるが、畝のある畠の遺構に劣化がみられ散水していた（写真 3）。

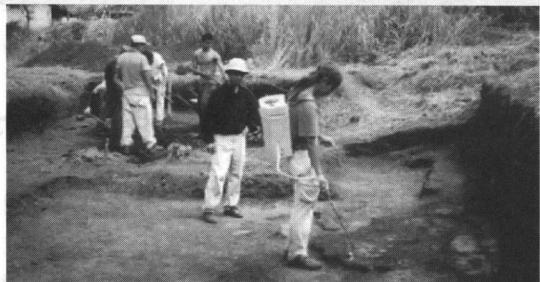
写真5 土の神殿ピラミットでTOT処理実験

1996年、福井工業高等専門学校およびメソアメリカ学研究会と共同研究をはじめた。土と石造り遺跡の強化保存剤の研究開発だ。土や石造の遺構は、風雨、地下水、乾湿温度変化、塩類、微生物、動植物による風化を受け劣化していく。文化財の重要なことは、処理後変色や照りがあってはならない。さらに浸透性・通気性を保ち、耐抗性に優れ安全なものでなければならない。研究の成果強化保存剤TOTを開発した。

TOTは、ケイ素を主成分とするアルコキシドアルコール溶液からなる。土や石になじみが良く、処理に伴う色の変化がない。エチルアルコール等を使用したクリーンマテリアルタイプだ。

1997年開発したTOTは、エル・サルバドルチャルチュアパ遺跡において、エル・サルバドル学術調査隊によって保存研究実験に使用された。

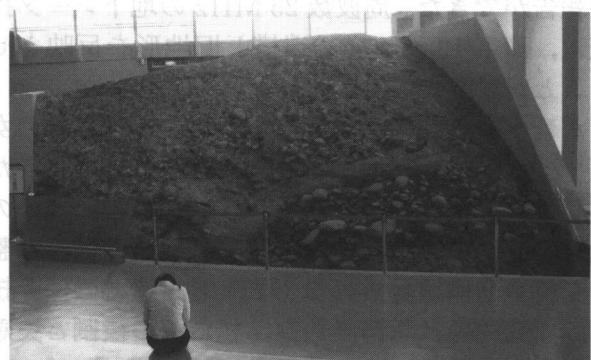
写真6 TOT処理した地震断層

遺構には、風化しやすい砂質土、砂質岩の建造物が多い。従来のTOTは、浸透性に重点を置いたので、空隙が大で浸透性が高い遺構では粒子間での結合強化が望みにくい。強度を上げるには、処理を重ねてTOTの使用量を増す必要があり費用がかさむ。写真6の地震断層のような砂礫や砂質

アルコキシド溶液と無機高分子、あるいはエポキシ樹脂のような高分子材料と組み合わせることにより、無機-有機ハイブリッド剤を合成する。それらの粘稠溶液を使用することで、空隙を埋め強度を高める砂礫、砂質土用の強化保存液の開発を試みた。

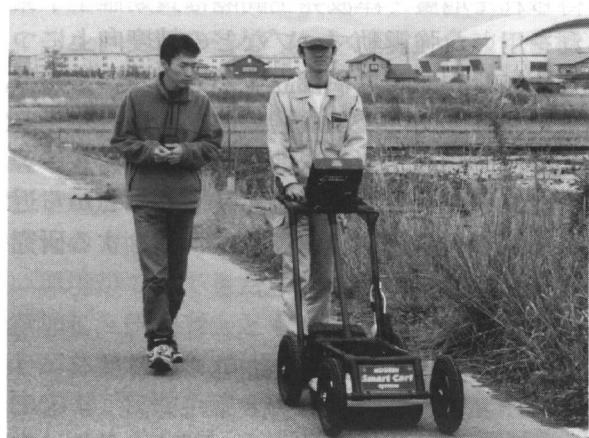
写真 7 スマートカートシステム地下レーダー

地下レーダは、軽量で小型化されたカナダの Sensors & Software 社製である。周波数に応じた多種類の装置があるが、写真 7 の Noggin Smart Cart System を推薦したい。

Noggin は、デジタルビデオ記録装置とカートビューソフトウェア、走行距離計、バッテリーを搭載している。自由に押して歩きながら、スムーズに考古探査ができる。

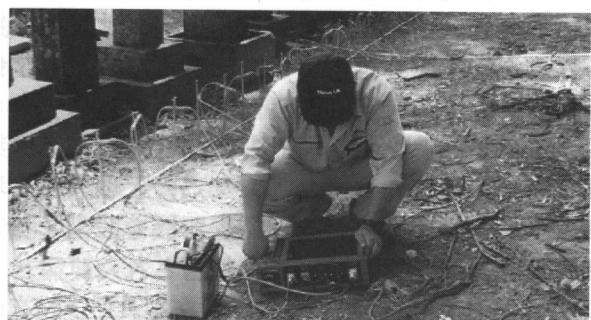
写真 8 E 60 C による比抵抗二次元考古探査

電気探査は、中国 GeoPen 社製の比抵抗 2 次元探査装置 E 60 C を薦めたい。小型軽量、リアルタイムでイメージ画像が見られる。

写真 8 は、測線テープに沿って 20 cm 間隔に電

極を刺し 1 本のリレー線に繋ぎ、短時間で設置測定できる。作業効率がきわめて良い。電極数は理論上 65000 本可能。遺跡探査から土木探査まで応用できる。両方とも普通車で運べ、海外調査には特に便利だ。その他、電気比抵抗マッピング、磁気探査、帯磁率探査、電磁誘導探査などの機器や装置も装備している。

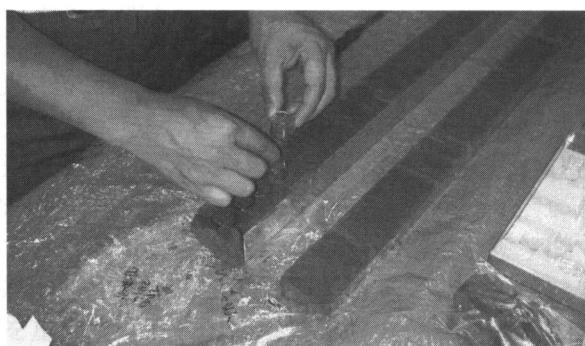
写真10 サンプラー試料

採取できた粘土層はN値12程度まで、砂質シルトは採取率が若干低下するがN値15~20まで採取できた。写真9は、センサー内蔵の定方位サンプラーシステム。写真10は、定方位サンプラーから古地磁気測定用キューブ採取をしているところ。

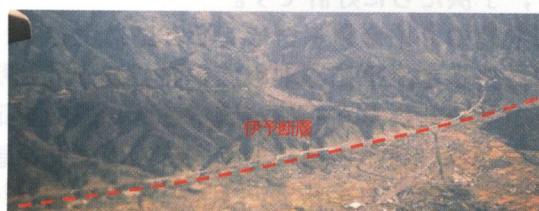
写真3 松山平野の南縁部と伊予断層(松山空港を離陸した航空機より)

松山平野南縁部は、山地と平野との直線的な境界で特徴付けられます。この地形の変換線は、中央構造線の派生断層の1つである伊予断層からなるものです。伊予断層を横断する多数の河谷は、変位量は小さいものの系統的に右横ずれをなしています。伊予断層にほぼ平行に高速道路が通るもの、航空機からも河谷の横ずれがそれとなく観察されます(写真3)。

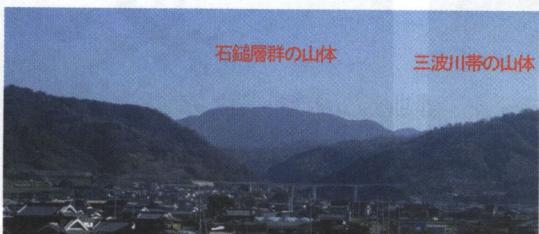
写真4 和泉層群のなだらかな山体と石鎚層群の急峻な山体 (JR 予讃線列車より)

伊予断層の背後の山地は、基本的にはなだらかで山地の地質は和泉層群からなります。しかし、所々で急峻な山地も認められます。この山地地形の相違は、地質構成の相違に基づくもので、急傾斜山体は新第三紀の火山岩類からなり、地元では

石鎚層群と呼ばれています(写真4)。

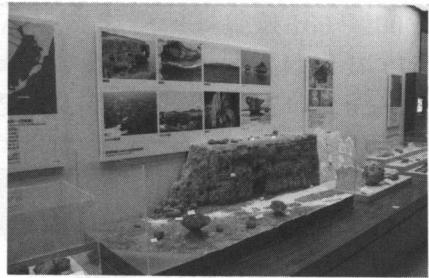
写真5 琉球石灰岩地形模型の展示

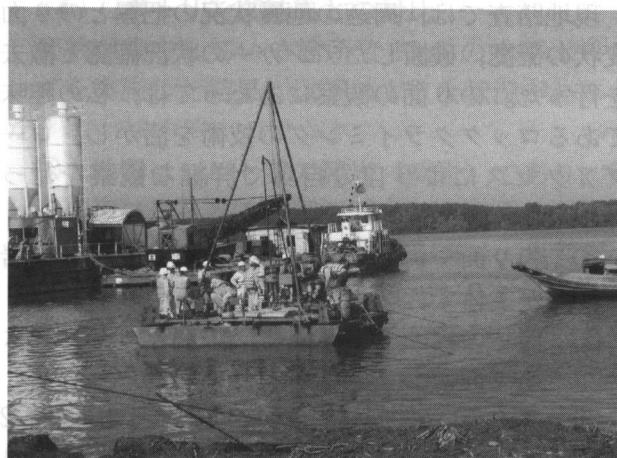
写真2 作業状況

班体制：ベトナムの作業員は1班当たり6人程度で行い、監督員等を含めると10数人が台船上にひしめきあっている（写真2に作業状況を示す）。

私の役割：現地作業におけるコア採取技術指導を中心とし、コアチューブのセッティングおよび掘進時の圧力、掘削水の送量、回転の調整等を細かく指導した。
