地質調査

'07 第 1 号

[小特集] 斜面防災

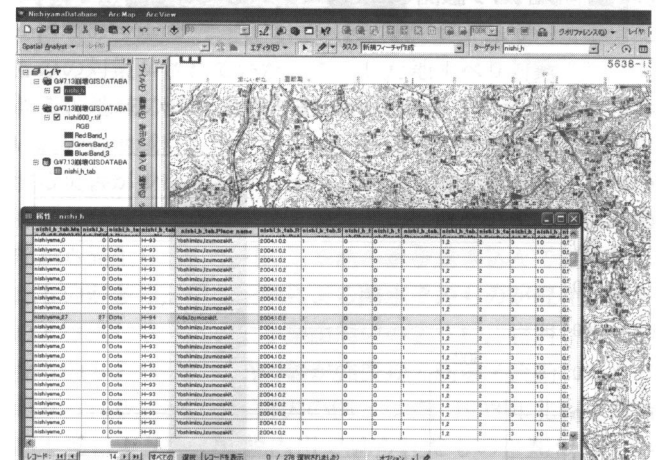
図4 図3による調査結果のGISデータベース

文では、2004年7月13日の梅雨末期の豪雨により、主に、新第三紀堆積岩の丘陵で発生した崩壊について、現地調査、空中写真判読、GISを活用した地形解析などを試みたので概要を報告する。このような豪雨による土砂災害調査法のひとつとして1980年に北海道日高地方で発生した同時多発崩壊の際に使用した調査票を改変したもの (図3) を使用

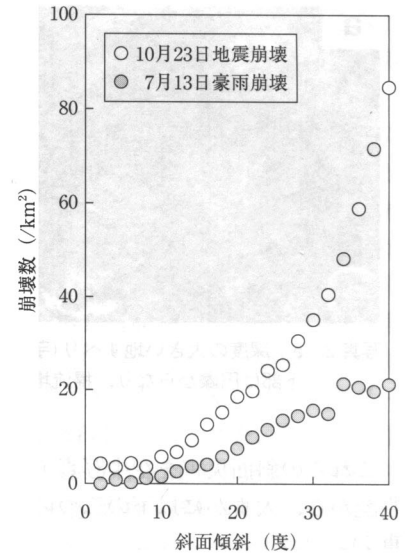
図8 2004年7.13豪雨崩壊と10.23地震崩壊の密度(崩壊数/km²)と斜面傾斜との関係(岩橋ほか, 2006)⁴⁾

ふたつの表層崩壊密度と地形傾斜との関連をGISで解析すると, 図8のように地震による場合には, 30度以上でも幾何級数的に崩壊密度(崩壊数/km²)が増加するが, 豪雨の場合には30度以上になると頭打ちとなる傾向が見られる(岩橋ほか, 2006)⁴⁾。その理由は, 斜面傾斜が30°以上では, 地震の場合は加速度が大きくなるし, 大雨の場合に

は表層物質が少なくなるからかもしれない。

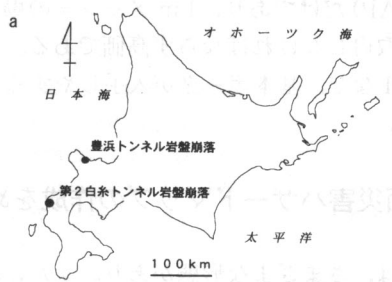
図9 a: 北海道の二つの岩盤崩落の位置。b: 1996年2月10日に発生した豊浜トンネル岩盤崩落面のスケッチ。c: 1997年8月25, 28日に発生した第2白糸トンネル岩盤崩落面のスケッチ(山岸, 1998)¹⁰⁾。

は透水性がやや高い可能性があり、もろく侵食されやすいが、中部層は透水性は低く硬く侵食されにくいことが想定された。また、およそ5000年前の縄文海進の際の海蝕によりオーバーハング状態になっている。また、上中下部層のそれぞれの境界は、堆積様式の違うユニットの境であり、

いわば岩相的“不整合”である。この付近からつららが下がっていることや夏場の写真では草が繁茂していることから、地下水の湧水が多いことがわかる。したがって、この岩盤崩落は背面の亀裂とともに、岩相の境界面が重要な役割を果たしている。

この付近の地質は、豊浜トンネル崩落と同様に、新第三紀の再堆積したハイアロクラスタイト、角閃石安山岩質ハイアロクラスタイト、凝灰質乱堆積層(上部は軽石凝灰岩)の3層からなる。全体に海側に緩く傾斜した流れ盤構造である。崩落地点は海蝕崖の南端の岩塔をなす中部層の角閃石安山岩質ハイアロクラスタイトである。この部分はマッシュ(塊状)で、層理は存在せず、フィダーダイクあるいは溶岩とその破砕岩からなる岩相であり、海底火山体の中心部にあたらしい。その部分から左側(北側)へ20~30度傾斜した再堆積ハイアロクラスタイト層につながる。崩落地点では、ハイアロクラスタイトが下位の軽石質凝灰岩の上に垂れ下がったように載っている。この付近では1993年7月13日の北海道南西沖地震で岩石崩落が発生したが、この岩盤崩落は8月25日と28日の2回にわたって発生した。発生前の8月はじめから300mm(最大日雨量100mm)という降雨後の地下水が引き金になった可能性が大きいと判断された。また、この崩落については、かなり詳しい調査も行われたので、そのデータをもとに、画像解析崩落シミュレーションを行った結果、開口トップリング—すべり—落下—転倒—すべりという複雑な過程をたどったことが推定された(山岸ほか, 2000)¹⁷⁾。この崩落の場合でも、軽石凝灰岩とその上位のハイアロクラスタイトとの境界面が重要であった。

さから 11,000 m³ の体積であったが、第 2 白糸トンネル崩落は高さ 160 m の高さから、2 回にわたった崩落の体積の合計は 65,000 m³ であった。崩落メカニズムは豊浜トンネル崩落が単純な落下運動が推定できるのに対して、第 2 白糸トンネル崩落の場合はのべたように複雑な運動が推定された。気象条件では、前者が厳冬期であり、後者が夏期という大きな相違があるが、いずれも地下水が関与したと考えられる。豊浜トンネル崩落の場合には、ハイアロクラスタイト各層の境界から、第 2 白糸トンネル崩落の場合は、ハイアロクラスタイトと凝灰岩との境界から地下水が湧出したり、その形跡があった。いずれも地層境界が、亀裂(背面はできないが)とともに崩落に関与した不連続面の役割を果たした可能性が高い。

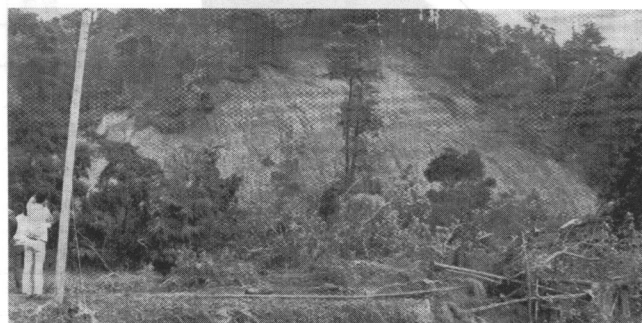
写真4 1971年千葉県豪雨災害で発生した崩壊(小見川町)。斜面上部が深くえぐれている。その基底に更新世の木下層群砂層に局部的にはさまれる粘土が位置している。写真は、千葉県(1972)⁶⁾。

写真4は、1971年千葉県豪雨災害の時に発生した崩壊である。斜面上部がえぐれるように深く崩壊しているが、その基底に外浜暴浪時堆積物の難透水性粘土層が位置し、その上の高透水性の成田層の砂が崩壊したと推定される。

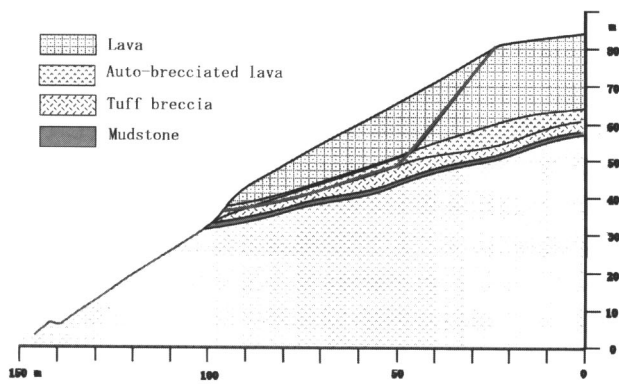
図2 水俣宝川内地区の崩壊の地質断面図。太い実線から上の溶岩がすべり落ちた⁷⁾。

水俣宝川内地区の崩壊は、緻密で難透水性の自破碎溶岩と凝灰角礫岩の上に載る安山岩溶岩が崩壊した(図2)。その下の凝灰角礫岩上部が風化して粘土質になっており、そこにすべり面が形成されたと考えられる。いずれも中新世—更新世の肥薩火山岩類である。安山岩溶岩には柱状節理が発達し、水の鉛直浸透は容易に起こったと考えられる。そのため、この安山岩溶岩基底の間隙水圧上昇が崩壊の直接の原因だったと推定される。すべり面の一部は崩壊前にすでに形成されていた可能性があるが、その動きは空中写真で判読できる地形には認められなかった。

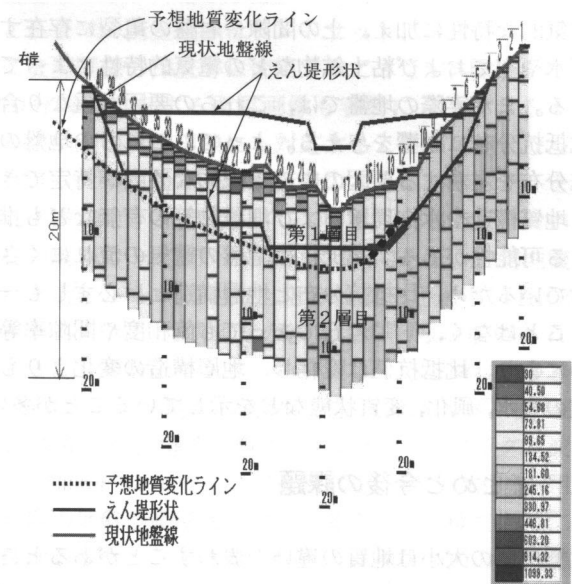
図 6 探査結果 治山ダム

今回の試験結果から、FDEM 探査は、このような地形条件の厳しい砂防ダム地点でも、比較的手軽に調査でき、また、相対的な判定が可能である。また、今回実施した簡易貫入や簡易ボーリングを補完することで、砂防ダム設計に必要な地質情報は得られることが示された。

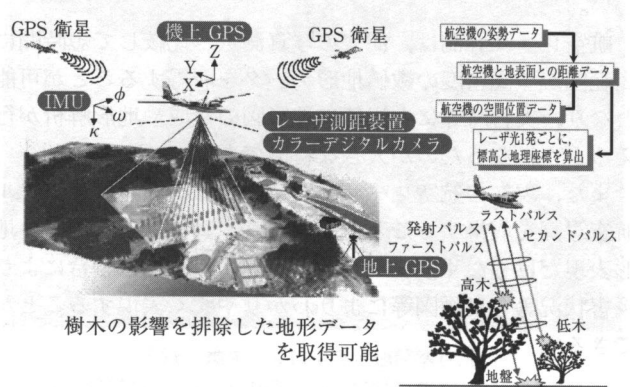
図1 航空機レーザ計測のイメージ

航空レーザ計測は、航空機等から地上に向けて多数のレーザパルス照射し、地表面(植生含む)や地物で反射して戻ってきたレーザパルスから、高密度の三次元デジタルデータを取得する新しい計測技術である。最近では非常に

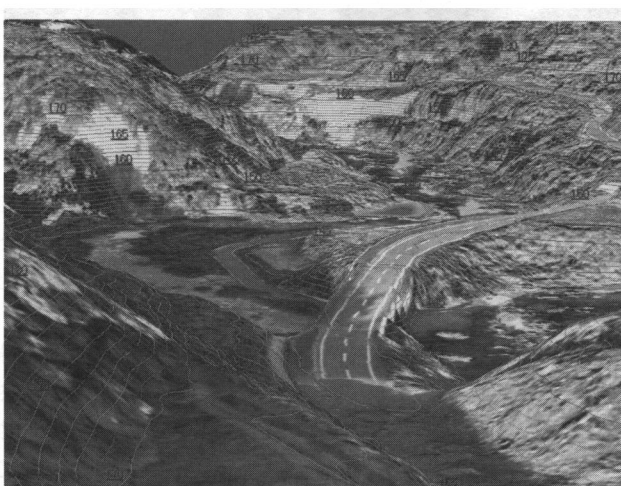
図7 河道閉塞箇所のレーザデータとデジタル写真による1 m コンター鳥瞰図

土砂ダムの高さ、貯水容量、流域面積等から越量するまでの余裕時間が判明した際、応急対策工種の選定、資材搬入方法、搬入位置、施工時の安全性等が大きな問題となる。その際もレーザ計測等で得られた現地地形図等から貯水予測量、越流位置、越流高さ、仮開削水路の断面、勾配等をすばやく判定することが可能であった。例えば越流箇所となる最も低い箇所はどこなのかを判定する際、航空写真のみでは土塊や倒木の影響で判定が困難であったが、レーザ

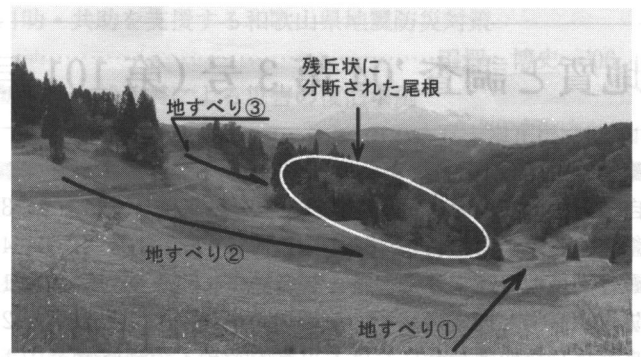
写真4 地すべりブロックが隣接する斜面の例

(地すべり①と②は沢地形部の地すべりで、境界に尾根は認められない。また、地すべり②と③の境界は残丘状に分断された尾根が低く残る)

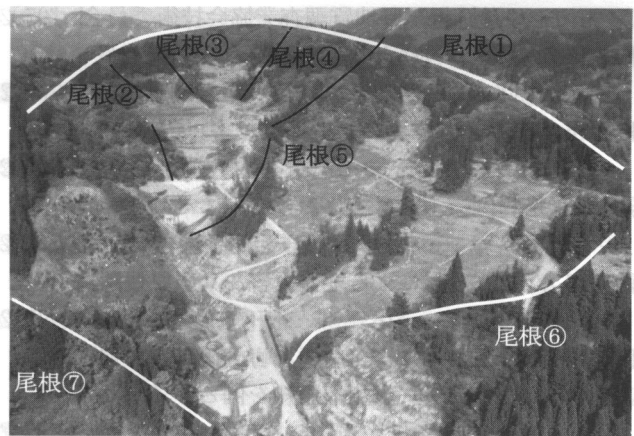
写真2 平成12年の空撮写真

(尾根②～⑤が分断または流失し、尾根①、⑥、⑦に囲まれた範囲は、地すべりにより地形の起伏が失われている)

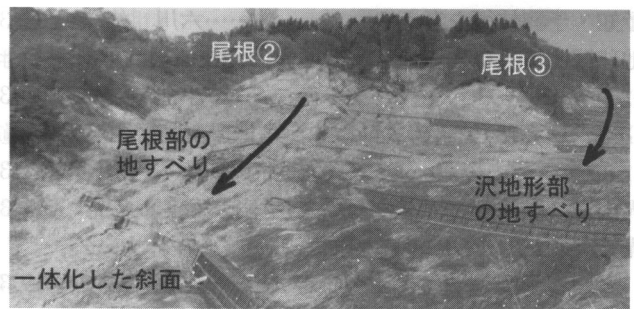
写真3 尾根部と沢地形部の地すべりが合流する例

当該地では6年の間に7カ所で地すべりが発生している。そのいずれもが、先に示したとおり沢部で浅く、尾根部で深い地すべりである。写真3および写真4はこの地区における地すべりと、地形の変化との関係を端的に表している。写真3において、沢地形部で発生した地すべりは、尾根を巻き込んで泥流化しており、また、尾根部で発生した地すべりは、泥流化して周囲の小規模な沢地形を埋め、

(すべり面深度の違いが地表の標高差をなくしている)
