# 地質調査

'07 第4号

〔小特集〕谷埋め盛土の耐震化

# 総論 盛土の耐震性向上の考え方

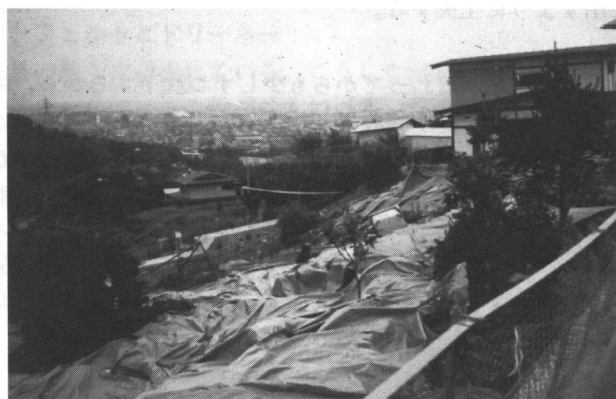
写真1 1978年宮城県沖地震による仙台市の緑ヶ丘の被災状況

そうこうしているうちに1978年宮城県沖地震が発生した。この地震では仙台市の緑ヶ丘などの造成宅地盛土で甚大な被害が発生した。その時に撮った写真が写真1である。ただし、この地震では中層建物の崩壊や河川堤防、タンクの被害の方が目立っていて、筆者は緑ヶ丘を訪れたのは一度だけであった。ここの被災原因は浅田秋江先生らによって詳しく調べられた<sup>3)</sup>。その結果、盛土を施工する際に伐開

した草木で谷を埋められ、その上に掘削した岩石が埋められており、草木が腐り、また岩石の間を水が流れて岩石を風化させ、盛土下部の強度が弱くなっていったと推定された。なるほど、施工の仕方が大切なのだと筆者はその報告書を見た時に感じた。また、これから我が国では造成宅地盛土の地震被害が増えていくだろうと感じた。

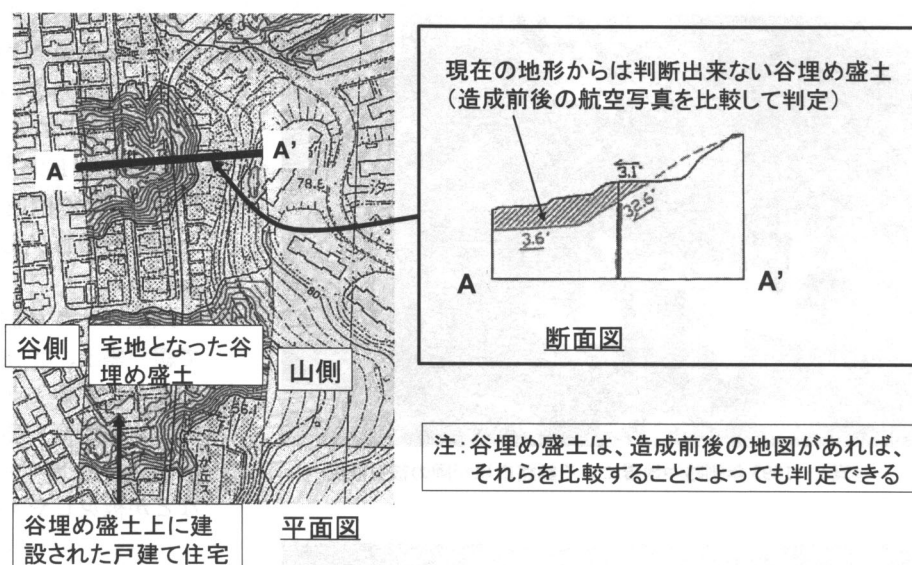
図2 造成前・後の航空写真を用いて盛土箇所および盛土厚さを調べた例

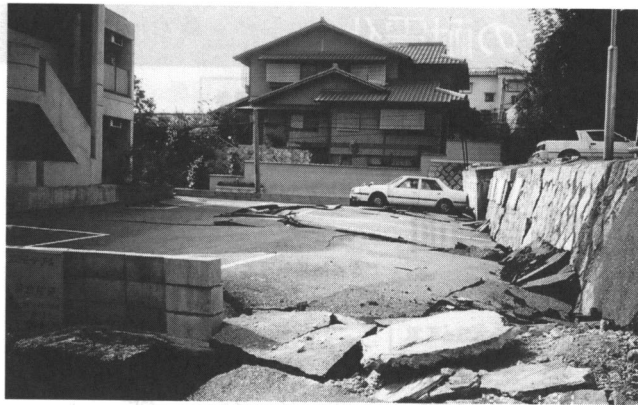
写真2 兵庫県南部地震における谷埋め盛土の地すべり (西宮市)。画面奥の民家と手前の道路の間 (駐車場の部分) はかつて、深さ5m程度の谷であった。この谷埋め盛土は、画面の200mほど右から左へ数m移動し、画面左のマンションに当たって停止した。駐車場には、末端部の隆起に伴うクラックの発達が顕著である。ここは、現在では住宅地として使われている。

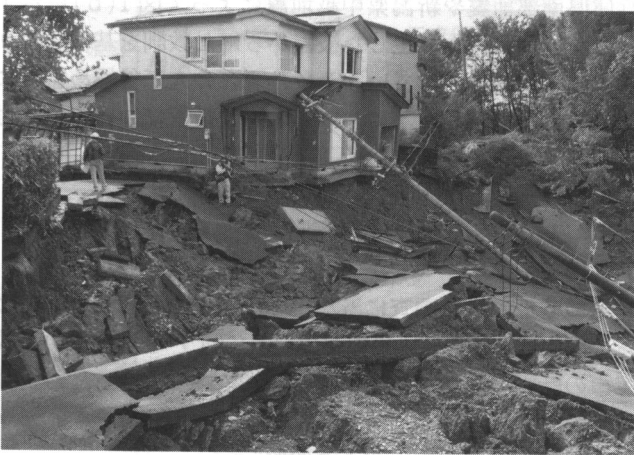
写真3 新潟県中越地震による長岡市高町団地の被害。崩壊した部分は、谷頭部の盛土である。

最大の被害が発生した高町団地は、昭和50年代半ばに造成された総戸数522戸（平成15年）の団地で、このうち約70戸が応急判定での危険家屋と認定された。開発以前は、東西両側を活断層（悠久山断層）に画された、南北に長い孤立した標高約90mの魚沼層からなる丘陵であり、一部が高位段丘化（標高約60m）していた。開発は、基本的に標高70m以上の丘陵の頂部を切土し、周辺に盛土する形式で行われた。被害は周縁の盛土部に作られた外周道路とそれに沿った住宅に集中し、団地の中央部にはほとんど見られない。このうちの5カ所では、斜面が崩壊し大きな被害が発生した。これらは、全て浅い谷の谷頭に相当し、盛土が他よりもやや厚かった箇所である。破壊された擁壁の断片を見ると、前面に倒壊したものは少なく、底部から全体として移動しており、底面付近を巻き込む大きなすべり土圧の発生が示唆された。

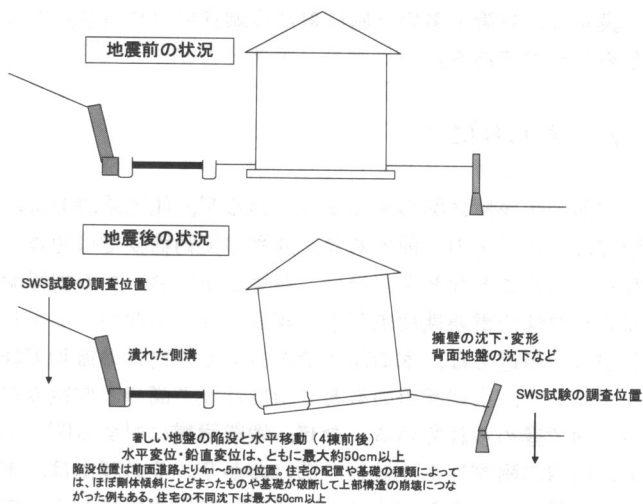
図5 砂丘周辺の造成地における地盤変動による被害

図5は, 上段の砂丘の崖から下段側の低地に至る範囲における住宅の被害状況を示す。この団地は, 約34年前に造成され, 山側の砂丘を崩して切盛造成したと考えられている。地形図や現地で行った表面波探査の結果から判断すると低地側には粘土質の部分も含まれていると考えられる。写真3は, 住宅の被害状況であるが, 前面道路から4, 5mほど奥まった位置で地盤が50mほど陥没して水平にも押し出され, 住宅数棟が大破していた。地下水位は, 大

破した住宅の下方の宅地ではほぼ地表面付近にあった。この大きな地盤変動被害の原因としては, いろいろな要因(基礎の種類, 住民へのヒアリングによると敷地の周辺に小川や水路があったなど)が考えられるが, 下段側の擁壁が造成後に増し積みされた構造であり, 下段側に数十cm沈下して水平に押し出されたことも, 宅地での地盤変動を増大させた一因であると考えられる。

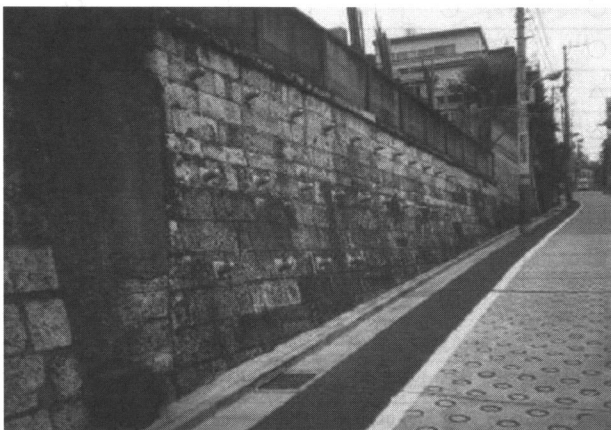
写真1 ネイリング工法による石積み壁の補強事例

ネイリング工法は、地山内に鉄筋などの棒状材料を打設してのり面、自然斜面あるいは崖地の安定化を図る対策工法であり、既設盛土のり面や石積みの耐震性向上、道路切土のり面あるいは自然斜面や崖地の安定対策として多く採用されている。兵庫県南部地震では道路等においてネイリング工法の施工されたのり面が多く存在していたが、大きな変状や崩壊を生じたといった事例は報告されておらず、耐震性に優れた対策工法と考えられている<sup>5)</sup>。写真1に石

積み擁壁のネイリング工法による補強対策事例を示す。

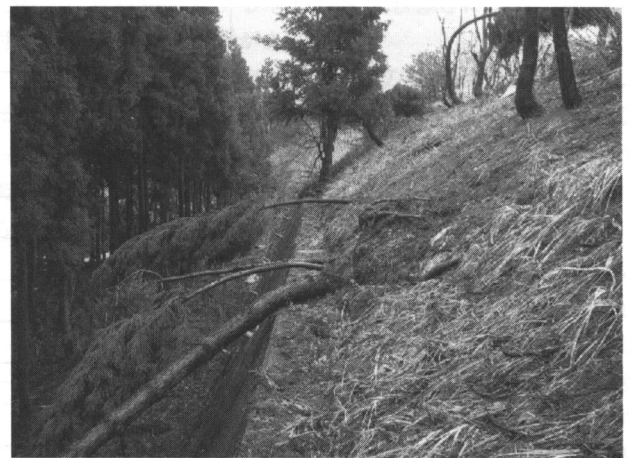
写真2 グラウンドアンカーの打設された擁壁（高町団地内）

グラウンドアンカー工は、のり面や自然斜面に鋼線等のワイヤー状の引張材を打設して先端部を基盤層に固定し、緊張力を付加することによってのり面や斜面の安定性向上を図る対策工法であり、地山補強土工に比べて大きな抑止力を必要とする地すべり対策等に採用されることが多い。新潟県中越地震では盛土のり面が多数崩壊した高町団地において、グラウンドアンカーを施工した擁壁がほぼ健全な状態で残存していたことが確認されており（写真2）、また過去の地震においてもグラウンドアンカーを施工した斜面が崩壊したという事例はほとんど報告されていないことから、グラウンドアンカーは耐震補強対策として有効と考えられる。なお、兵庫県南部地震では、震源となった断層に近いのり面に打設されていたグラウンドアンカーにおいて地震後に頭部の損傷が確認されており、グラウンドアンカー工の頭部に皿ばねを設置してグラウンドアンカーの耐震性向上を図る工法が開発されている<sup>6)</sup>。

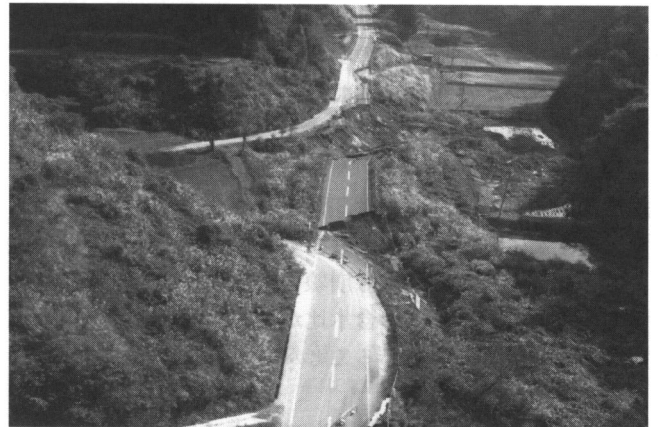
写真1 一般県道大沢小国小千谷線の盛土崩壊事例 (新潟県提供)

2004年新潟県中越地震において,傾斜地盤上の高盛土,谷部を埋めた盛土に多数の被害が生じている。写真1,2に新潟県中越地震における盛土の崩壊事例を示す。写真1は,沢地形に沿って作られた旧道は無被害であったのに対して,線形改良のために谷部を埋めた盛土が断続的に崩壊した事例である。旧道と新道に挟まれた部分は,以前から水田などとして利用されており,常時より地下水が盛土内に供給されていた可能性が高く,このことが盛土の被害を拡大させた原因と考えられる。写真2は,国道117号小千谷市細島の谷部を横断する高さ約15mの片切片盛土が大きく崩壊した事例である。片盛部が延長約60mにわたり車線全部を含む形ですべり崩壊し,崩壊土は隣接する水田を数十m遠方まで覆った(写真3(b))。崩壊土は盛土のり先

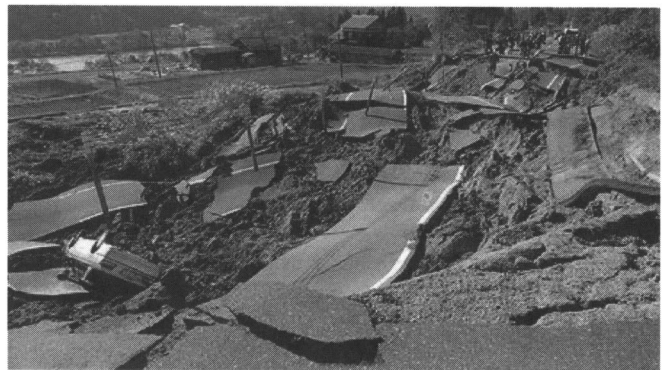
写真2 国道117号の盛土崩壊事例

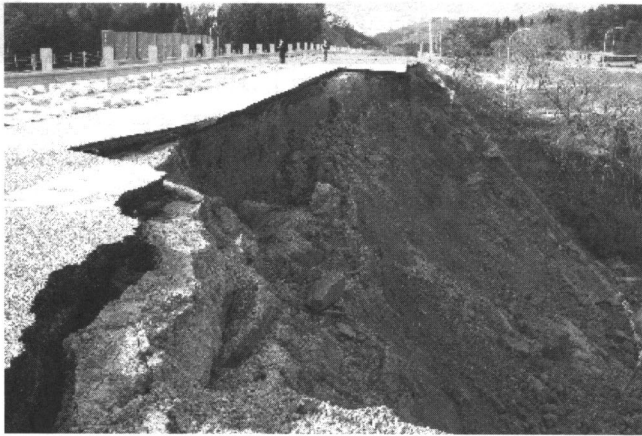
(a) 崩壊状況

(b) 上空からの斜め写真

写真3 能登有料道路の盛土崩壊事例

の数十m遠方まで達し,斜面からは流水が確認され,また,のり先に隣接する水田には明確な液状化の痕跡が見られていないことから,山側から地下水が盛土内へ供給され,盛土内の含水比が高かったことが被害の原因と考えられている。

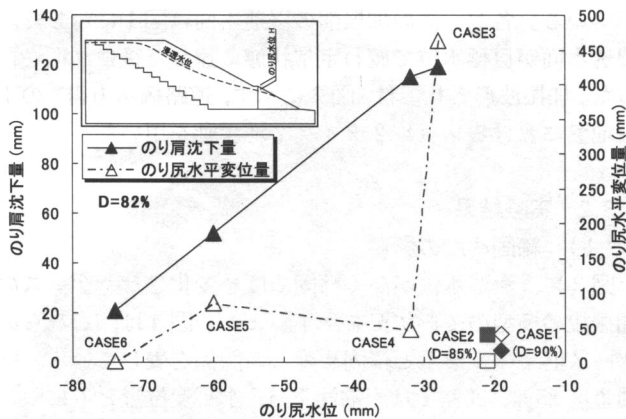
図6 盛土の変形量とのり尻水位  $h_w$  (盛土高 1/3 の位置) の関係

ではり尻の水平変位量が卓越しており、大規模な流動崩壊となっていることがわかる。またり尻付近の浸透水位を低下させていくにつれ、盛土の変形が抑制されていることがわかる。特にり尻付近の浸透水位をほぼ低下させたCASE6では、締固め度85%、90%と同程度まで盛土の変形が抑制されている。

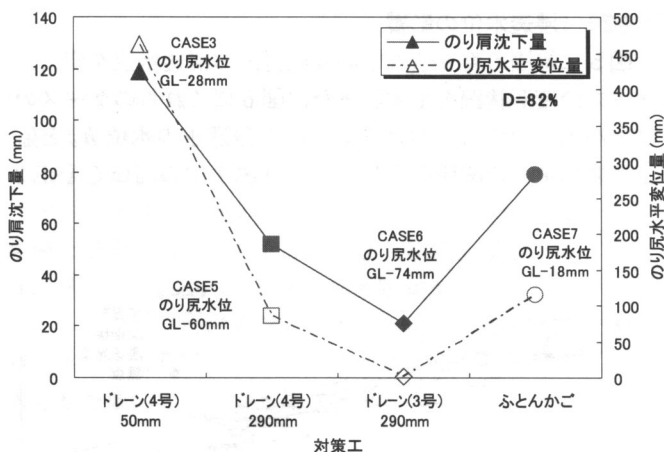
図7 盛土の変形量と対策工の関係

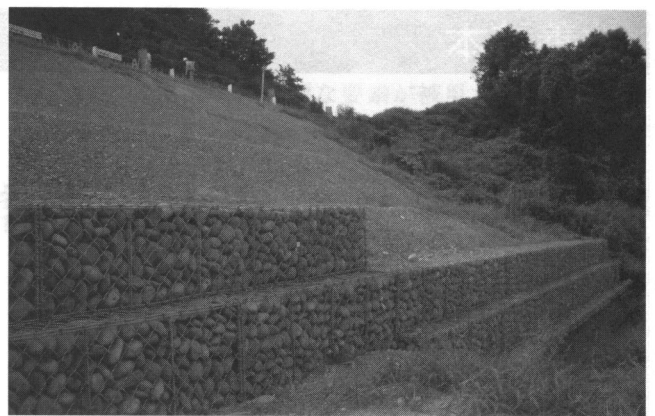
写真4 のり先に大型ふとんかごを設置してのり先の排水性を高めた事例

3.で盛土内の盛土底面に排水層を設け地下水位を低下させること、のり先にふとん籠を設置して盛土のり先の安定性を高めることにより、山岳盛土の大規模な崩壊を防ぐこ

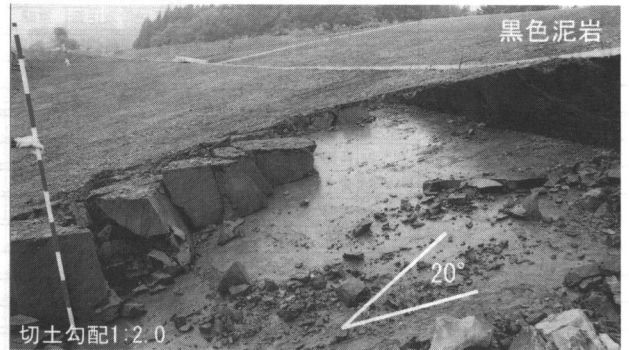
写真1 崩壊状況 (事例1)

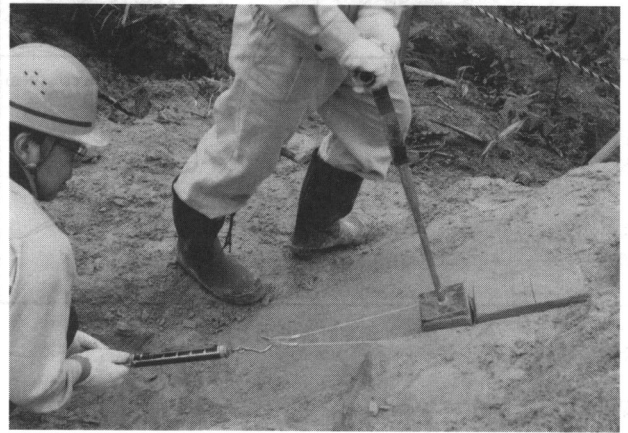
### 3.2 降雨による事例

せん断試験は、50 を超える地点で行った。試験前は、垂直荷重の一定載荷を保持できるか、せん断変位発生時のせん断荷重を正確に読み取れるか等が不安材料であり、データがばらつく可能性があるかと予想していたが、予想よりはるかに相関の良い結果が得られた。砂岩層では $\phi=30\sim40^\circ$ 程度と高い値を示すが、泥岩や凝灰岩などでは $\phi=20\sim30^\circ$ 程度と低く、さらに水でぬれると $\phi$ の低下が顕著である結果が得られている（図1）。

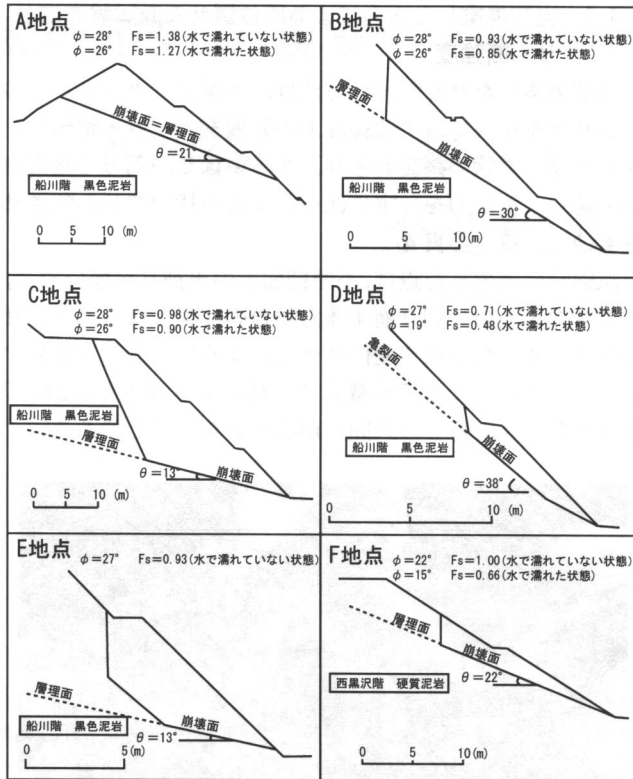
図2 安定計算断面と結果

結果は安定解析に利用でき、有用であると判断できた。
