資料- 6 安全管理事例 (安全管理レベルA)

安全管理レベルAの運用事例 (現場内警報)

安全管理レベルAAの運用事例 (現場内警報、携帯電話メール警報、インターネットデータ確認)

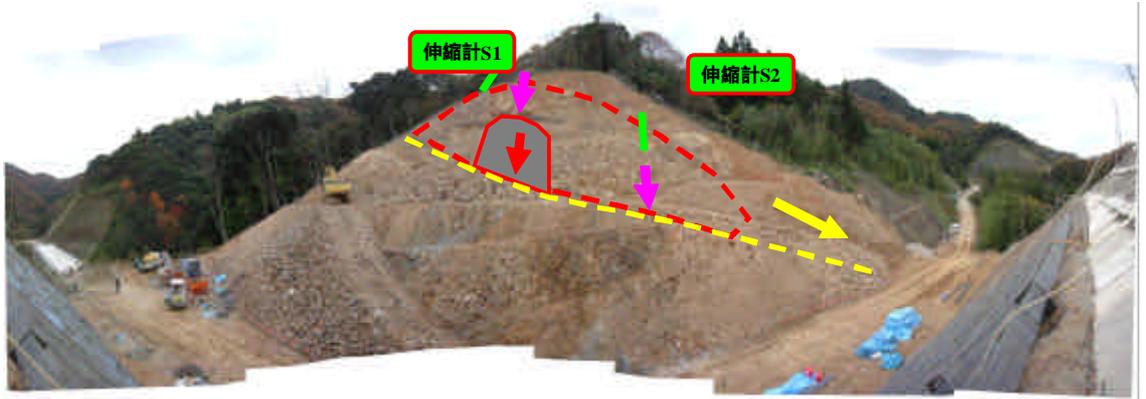
A

上写真の黄色範囲が工事中に崩壊。

赤範囲が、2次的に移動が予想される範囲で、移動方向はピンク矢印。

伸縮計を緑位置に2基設置。

赤範囲が移動した場合、伸縮計にて動きを捉える。

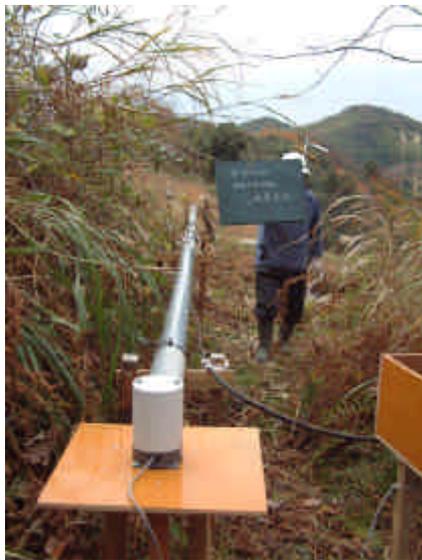
伸縮計設置状況 S-1

上写真が伸縮計の設置状況。

伸縮計 S-1 は、自然斜面内に設置。伸縮計 S-2 は、法面小段に設置。

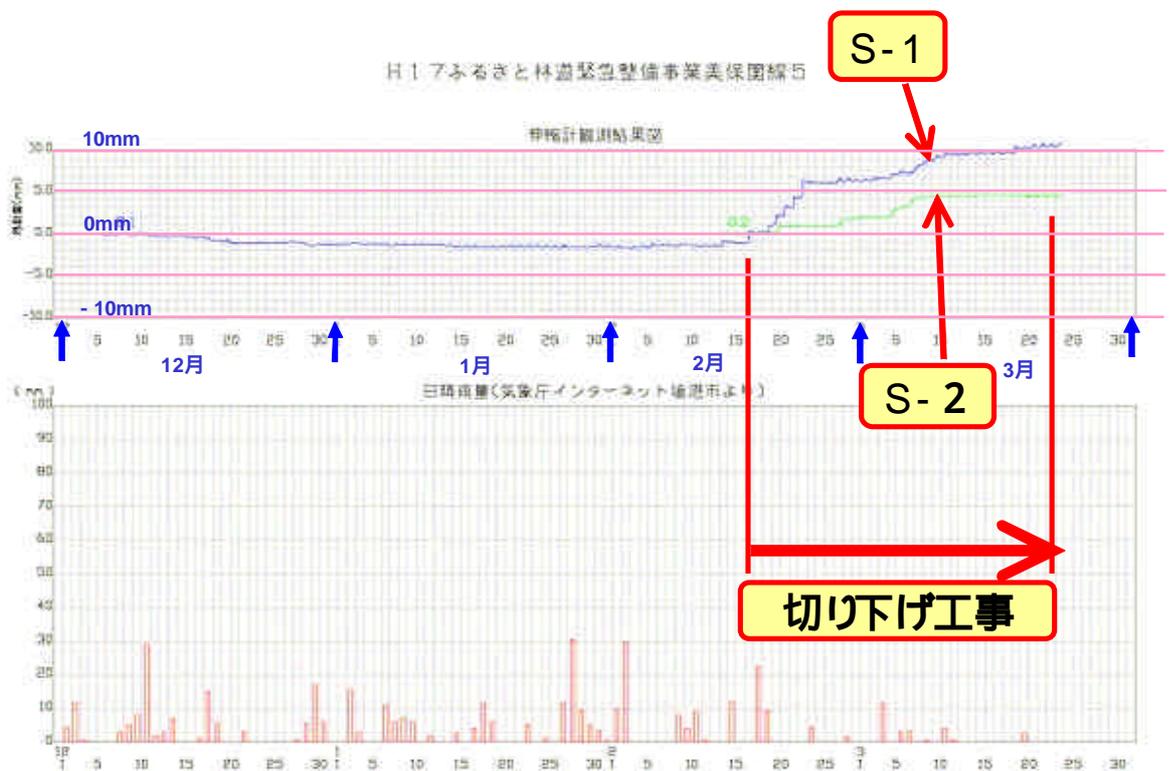
D

上グラフが伸縮計計測結果。
伸縮計 S-1、S-2 とともに掘削と共に 10mm、5mm の引張り変形。
掘削工事終了後、安定化したため、工事期間中の安全確保ができた。
ただし、豪雨時に移動の可能性があるため、継続計測を提案した。

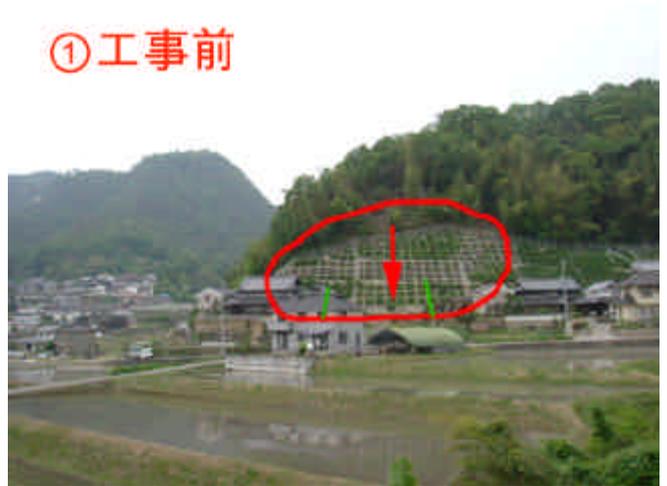
①工事前

右写真が実施箇所の全景。
赤範囲が移動土塊
緑線が伸縮計設置位置

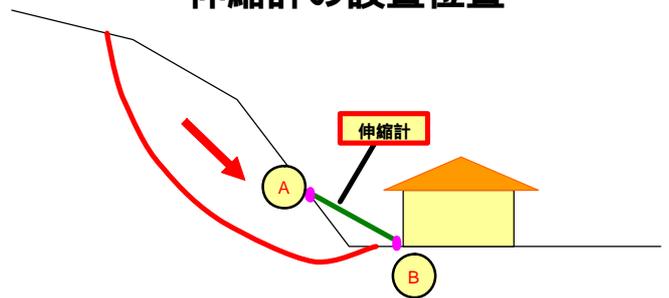
伸縮計の設置位置

右図は断面図である。
赤線がすべり面
赤矢印が移動方向
緑線が伸縮計
地すべりの移動をA点とB点の
距離の変化で把握する。

動きがあると圧縮で計測される

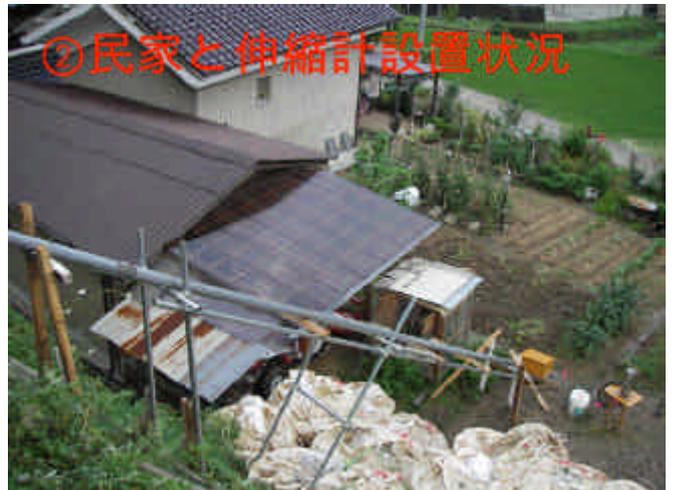
②民家と伸縮計設置状況

右写真は伸縮計設置状況。
隣接家屋と斜面が近接しているこ
とがわかる。
現場警報は各家の近くに設置し、
住民に音とパトライトで警報する。

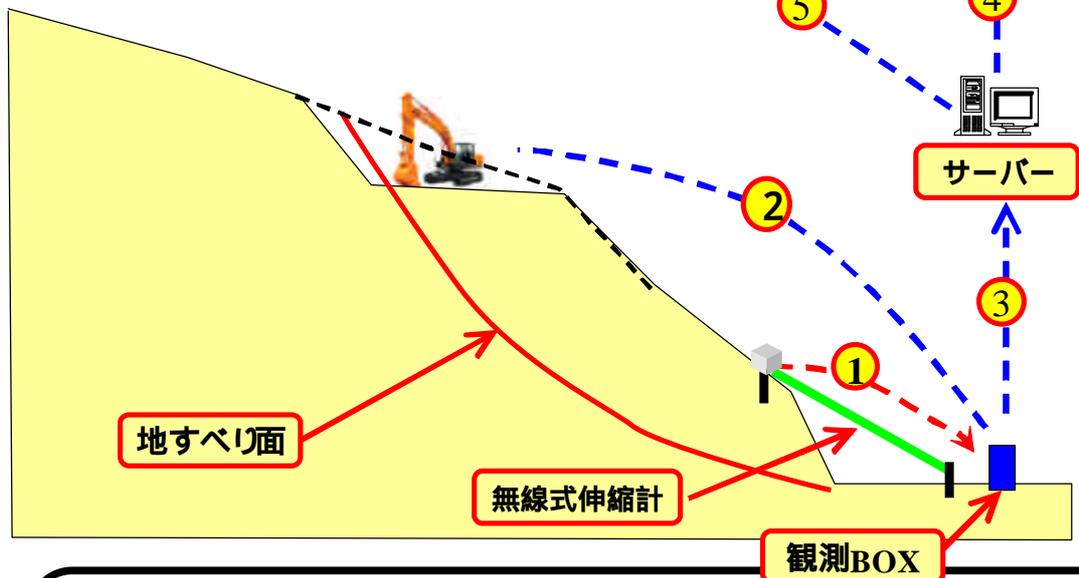
D 上図が、採用したシステムである。
伸縮計 2 基の計測結果を観測 BOX に無線通信して、観測 BOX から通信カードでサーバーへデータ送付した。サーバーでインターネットへ UP ロードし 1 時間 2mm の変動があった場合に、関係者の携帯電話に自動で警報連絡した。

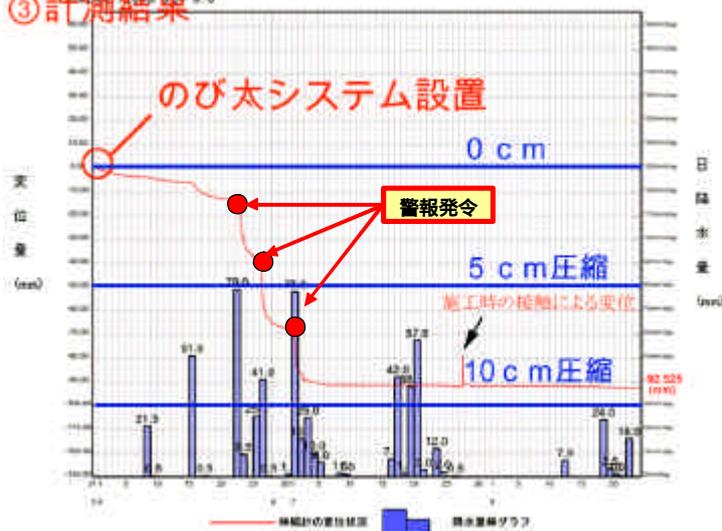
③ 計測結果

E 上左はインターネット画面。
横軸が時間で縦軸が伸縮計の変位量を表している。
赤丸位置で警報が出ている。

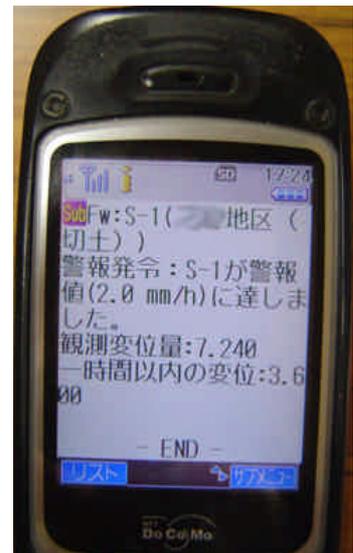
F 上右は携帯電話の警報メール画面。
地区名、伸縮計番号
観測変位量 (累積) 1 時間変位量
が表示される。
