## 2019 年度二次試験問題〔午後〕 判読のポイント

### 1. 出題範囲と題意

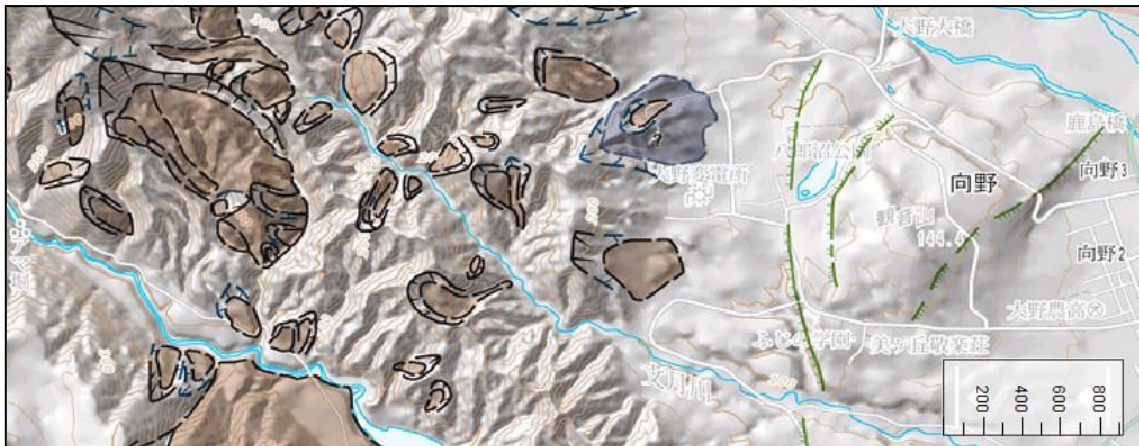
出題範囲の周辺地域の地すべり地形分布図（防災科学技術研究所）

出題範囲の西部の山地には、多数の地すべり地形が認められる。特に出題範囲の北西端に近い箇所には、幅400m、奥行き1kmを超える南東方向に滑動した大規模な地すべり地形が認められるほか、やや規模の大きな地すべり地形が数多く分布している。一般に、地形図および空中写真による地すべり地形判読においては、移動体の範囲の認定やブロック区分など熟練した判読者間でも個人差が大きいが、この地域の地すべり地形判読の解答のサンプル例として、防災科学研究所刊行の地すべり地形分布図「大沼公園」を掲げた（清水ほか、2009）。図中において、比較的規模の大きい地すべり地形や新鮮な滑落崖をもつ地すべり地形については、熟練した判読者間の認定に関する差異は大きくないことから、このような地すべり地形については見落とさずに認定し図示することが求められる。

この判読範囲内に分布する地すべり地形の移動方向は、南東方向ないし東に向いているものが比較的多く分布している。そのすべりの形状から流れ盤型の地すべりである可能性が高いと推定され、このことからこの付近の地質は南東ないし東傾斜の地質から構成されると推測される。北海道地下資源調査所から刊行された5万分の1地質図（三谷ほか、1966）によると、地すべり地形が多く分布する範囲は、新第三紀中新世の堆積岩からなる東傾斜の地層とされている。
