# 河川堤防と液状化

独立行政法人土木研究所  
地質地盤研究グループ土質・振動チーム  
佐々木哲也

## 地震動・津波による河川堤防等の被害の概要

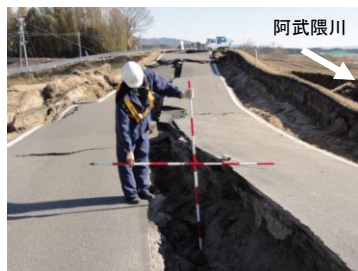
阿武隈川下流右岸22.4k+174~22.6k+59(宮城県角田市坂津田)

天端の状況(22.6kp付近より上流側を望む, 3/18)

- ▶ 堤防天端が最大で2m沈下.
- ▶ 川裏側の耕作地へ向けて堤体が変形. 崩土が川裏側の耕作地を覆う.
- ▶ 川裏側の耕作地では, 崩土先端部付近にて噴砂痕を確認.

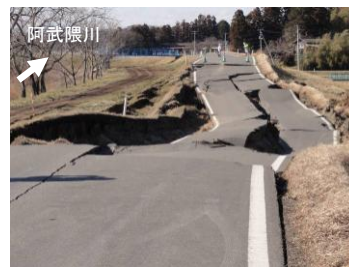
天端の状況(22.5kp付近より下流側を望む, 3/18)

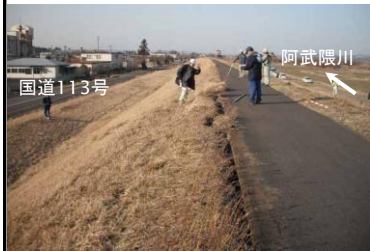
阿武隈川下流左岸28.6k+368~29.0k+94(宮城県角田市野田)

天端の状況<sup>5)</sup>

- ▶ のり肩(川裏側)に縦断亀裂. 幅10~20cm, 深さ4m.
- ▶ 裏のりの縦断亀裂, 裏小段の沈下・傾斜, 裏のり尻のはらみ出し, 土留め擁壁の倒壊が生じた.
- ▶ 川裏側坂路に20~30cm程度の沈下.
- ▶ 裏のり尻部に噴砂痕あり.

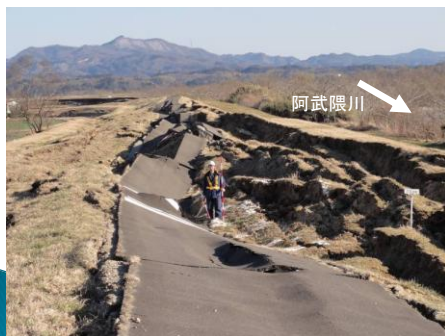
- ▶ 約800mにわたって天端が陥没。沈下量は最大で2m程度。
- ▶ 川裏側の耕作地を崩壊した堤体土が覆う。
- ▶ 堤体の亀裂内、川裏側崩土先端に噴砂痕あり。

天端の状況

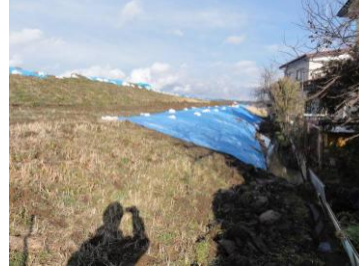
川裏側のり戻の状況 (3/16)

- ▶ 延長600m程度にわたって天端の縦断亀裂および陥没発生.
- ▶ 堤防天端に1m以上の沈下が発生.
- ▶ のり戻部で堤体がはらみ出していた. 崩土の一部は隣接する民家に達した.
- ▶ 堤体材料は細粒分を多く含有.
- ▶ 基礎地盤の表面は粘性土で覆われ, のり戻付近に噴砂痕は見られず.
- ▶ 表のり戻付近には水たまりを多数確認.

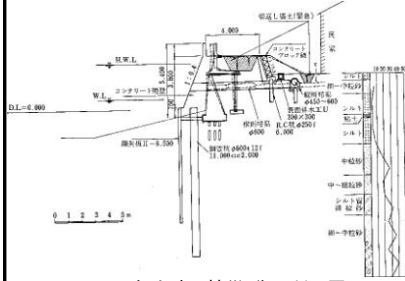
名取川右岸0.0k-17~0.2k+80,  
0.2k+80~0.6k+29 (閑上特殊堤)

1978年当時の被災・復旧断面図  
(0.0k-17~0.2k+80)

- ▶ 1978年宮城県沖地震により、擁壁継手部の開き、擁壁の亀裂・傾斜、パラベットの背後の沈下・段差が生じた。復旧時に擁壁を前面側に増築。
- ▶ 今回の地震では、パラベットの背後の沈下、継手部に最大10cm程度のずれが見られた。
- ▶ ただし、背後地は津波被害が甚大。津波により堤内地盤は著しく侵食。

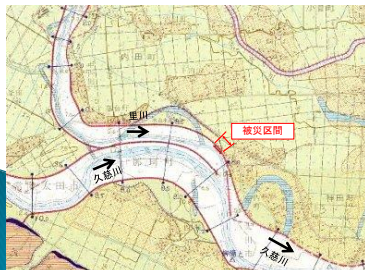
- ▶ 天端が波打つように沈下・陥没(最大1.6m程度)
- ▶ 被災区間は氾濫平野に分類されているが、背後に旧堤が存在することから、被災区間が旧河道である可能性もある

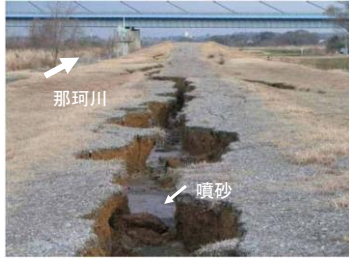
那珂川右岸3.5k+300~4.5k-50(茨城県水戸市)

天端の状況 ※)

- ▶ 天端に縦断亀裂
- ▶ 縦断亀裂底部、堤防周辺に噴砂痕
- ▶ 本区間は自然堤防ないしは旧河道に位置する

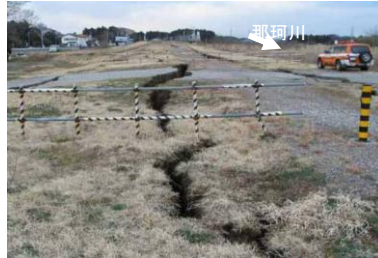
天端の状況 ※)

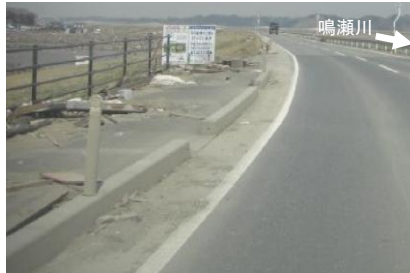
①鳴瀬川右岸0.0k付近 (中下振動観測所付近)

天端の状況 (4/15)

- ▶ 平成8年度に、耐震対策として裏小段にサンドコンパクションパイル (改良幅5.8m, 改良率10.29%) を打設。
- ▶ 津波による堤内地の浸水、堤内地盤の侵食は見られたものの、地震動による堤防の沈下・変形の痕跡は見られず。

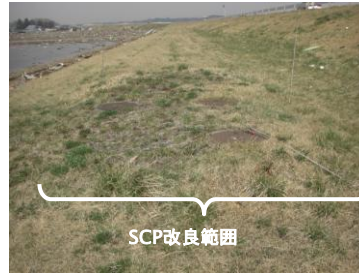
裏小段の状況 (4/15)

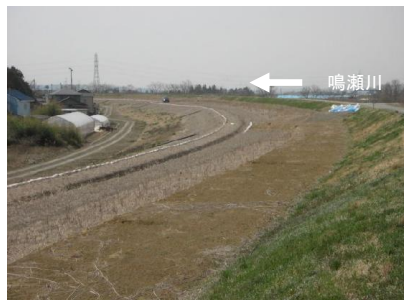
②鳴瀬川左岸12.1k付近～12.5k付近 (砂山地先)

川裏第1小段の状況  
(下流側: 12.3k付近から, 4/15)

- ▶ 2003年7月宮城県北部の地震により被災し、本復旧時に堤体改良、基礎地盤の浅層改良が施された箇所。
- ▶ 今回の地震による変状は特に認められない。
- ▶ 前後区間においても大きな変状は見られず。

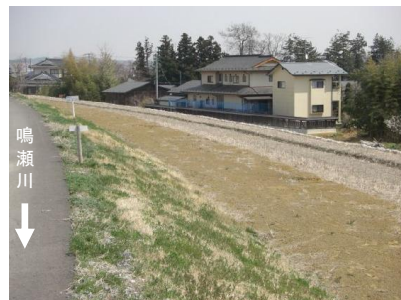
川裏第1小段の状況  
(上流側: 12.3k付近から, 4/15)

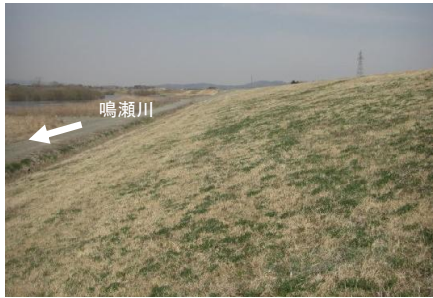
### ③鳴瀬川左岸12.7k付近～13.5k付近(二郷地先)

川裏第1小段の状況  
(下流側:13.3k付近から, 4/15)

- ▶ 2003年7月宮城県北部の地震により被災し、本復旧時に堤体改良, 基礎地盤の浅層改良が施された箇所.
- ▶ 今回の地震による変状は特に認められない.
- ▶ 前後区間においても大きな変状は見られず.

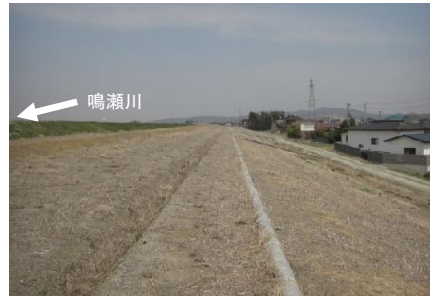
川裏第1小段の状況  
(上流側:13.3k付近から, 4/15)

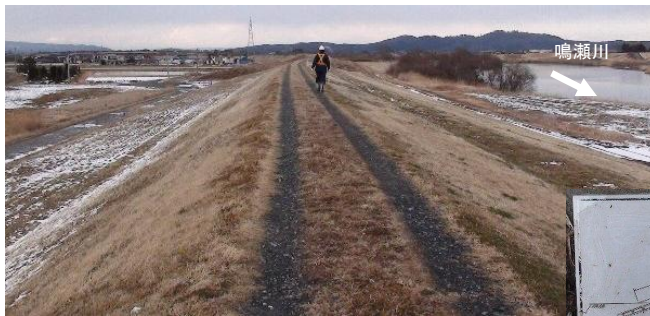
### ④鳴瀬川右岸12.9k+61～13.1k+9.8 (木間塚下流地区:対策箇所)

堤防の全景 (3/17)

- ▶ 2003年7月宮城県北部の地震により被災し、本復旧時に堤体改良, 表のりの遮水矢板および大型連節ブロック, 裏のり尻のドレーン工が施された箇所.
- ▶ 今回の地震による変状は特に認められない.
- ▶ 前後区間においても大きな変状は見られず.

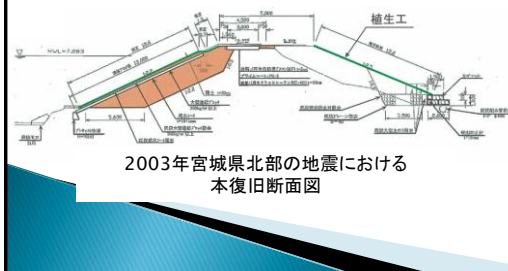
裏のりの状況 (4/15)

- ▶ 2003年7月宮城県北部の地震により被災し、本復旧にあたり裏のり尻にドレーン(高さ50cm × 2段)が設置された箇所。
- ▶ 天端に縦断亀裂および段差(30cm程度)が生じた。
- ▶ 裏のりには特に変状が認められない。堤体の上部で変形が生じたものと考えられる。
