IT 活用による落石落下経路特定手法

榎藤井基礎設計事務所

2018年4月9日に発生した島根県西部地震により、出雲市佐田町の道路沿いで落石災害が発生した。しかし、現場道路の損傷が落石径に対して軽微であり、斜面上に損傷の激しい樹木が複数確認されたことから、樹木への衝突によって落石エネルギーが軽減されていると推測した。そこで、森林3次元計測システムを用いて斜面上の木の位置を3D化し、落石経路と木の位置関係を調べた。

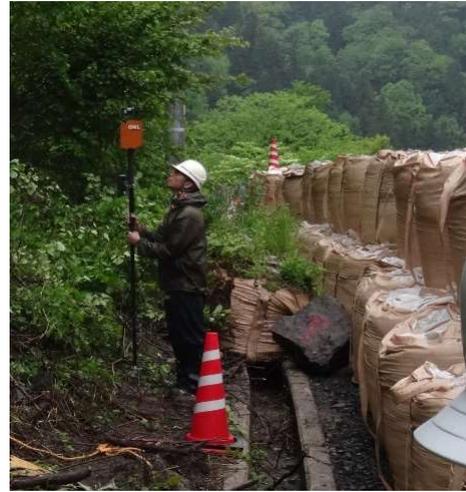
写真-2 現地計測状況

LPデータより概略の落石経路を想定した後、以下の手順で現地計測を斜面下部道路から落石源に向けて行った。

- ①観測機器を斜面垂直になるよう支える。
- ②観測機器で周囲のスキャンを行う。(約45秒)
- ③前回スキャンを行った地点から、見通しが効き且つ直線距離が10m以内の地点へ移動する。
- ④①～③を落石源の箇所まで繰り返す。
