リニアメント末端部の地質観察事例報告

株式会社宇部建設コンサルタント 石本 裕己

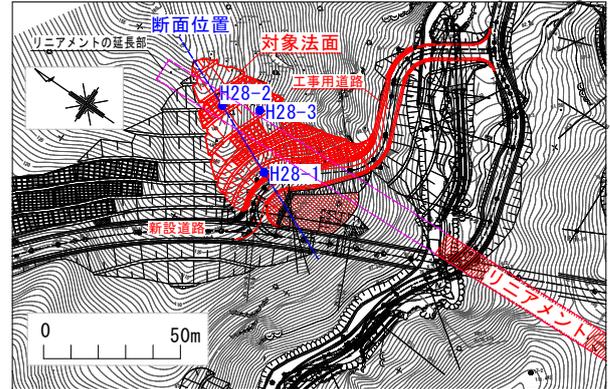
図-2 切土計画及び調査ボーリング位置図

調査箇所は新設道路に接続する工事用道路の切土面に位置し、最大8段の切土が計画されている。調査ボーリングは、切土高が最も高くなる測線上で2箇所、スライスカットとなる箇所で1箇所、合計3箇所を実施した。

当初の調査ボーリングの掘止条件として、中硬岩以上の良好な岩盤を2m程度確認とした。初めに掘削した Bor.H28-1孔では深度15～17mの間で中硬岩相当を確認して調査完了とした。続く Bor.H28-2孔及び Bor.H28-3孔では Bor.H28-1孔と同様の深度で中硬岩以上の良好な岩盤が確認されなかったため、Bor.H28-1孔の掘止めとほぼ同標高で調査完了とした。
