粘板岩・砂質岩互層地盤における斜面災害の崩壊事例

西部技術コンサルタント(株)

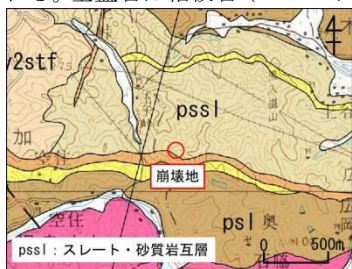
図-1 調査地周辺地質図²⁾

当地区は「瀬戸内海沿岸山地・丘陵地」に分類され、周辺は標高200m前後の丘陵地である。崩壊地は三角形を呈する直線型斜面の尾根中央部にあたるが、斜面内には不明瞭な谷地形が認められる。基盤岩は粘板岩(スレート)および砂質岩の互層地盤であり、崩壊斜面に対して「流れ盤構造」をなす。崩壊地前後の切土法面には比較的新鮮な岩盤が露出する。(図-1)
