ため池における漏水原因の調査事例

川崎地質(株) ○増田 雄一、田中 英之、佐藤 祥昭

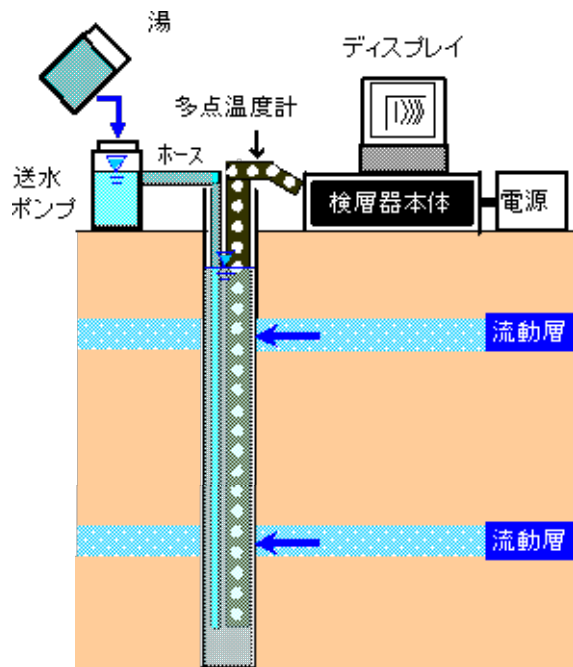
図-1 多点温度検層

多点温度検層は、地下水流動層の深度と層厚の推定が可能である。ボーリング孔内に、サーミスタ（50cm 間隔に温度計が設置）を挿入し、孔内に温水を投入し、昇温終了直後から約30分間は任意の間隔で温度を測定し、温度の回復状況を確認する。測定の結果、温度が急激に回復する地点が、地下水流速が速い地点となる。

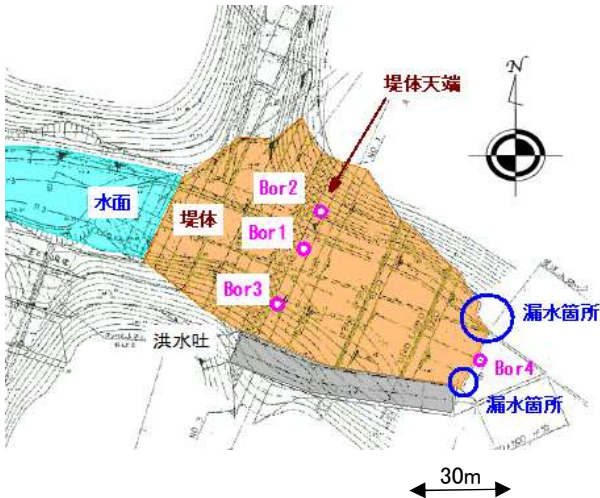
図-5 調査位置図

調査孔である Bor1～Bor4の位置を、図-5に示す。Bor1～Bor3の3孔は、堤体天端上に位置し、調査対象は、堤体盛土から下位の基礎地盤である。
