## 宅地造成エリアに生じた道路変状における調査事例

中央開発(株) 竹林 剛

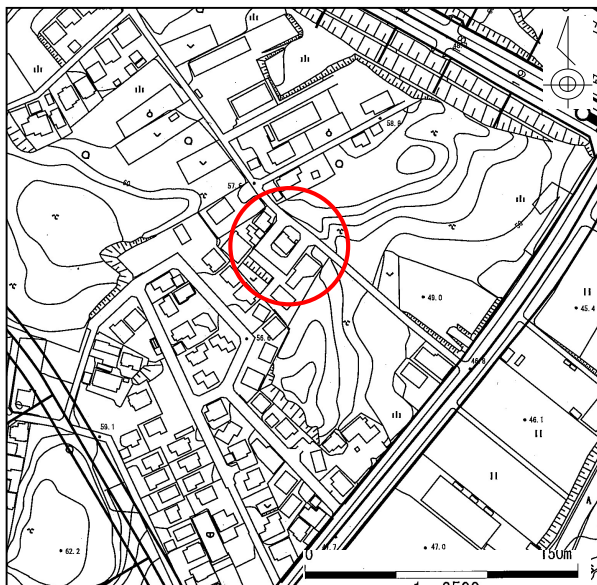
図-1 調査位置図

図-1に示す丘陵地において、切土による宅地造成工事が行われ、それに併せて住宅周辺に道路が建設された。その後、住宅周辺の道路において沈下や亀裂等の変状が見られ、住宅の擁壁部分にもひび割れ等が見られた。

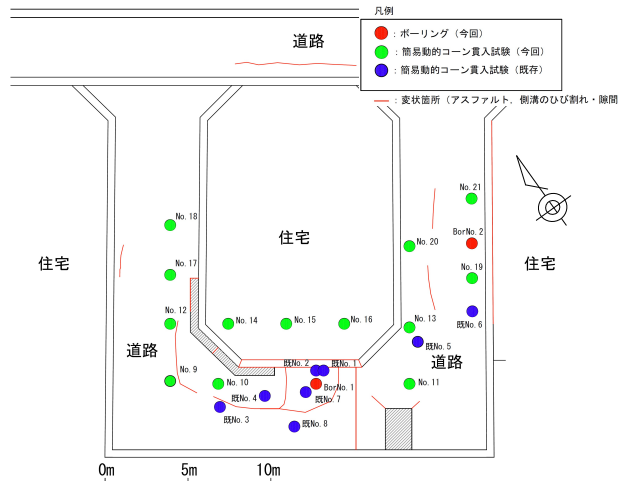
図-3 調査位置平面図

本調査は、図-3に示すように、特に大きな変状が見られた道路変状の最大沈下部及び南東側道路のくぼみ部の2ヶ所において標準貫入試験を併用したボーリング調査を行った。また、ボーリング調査で明らかとなった軟弱な埋土層の面的な分布を確認する目的で、簡易動的コーン貫入試験を道路上で10ヶ所、民地敷地内で3ヶ所の計13ヶ所で行った。

実施した2本のボーリング結果から、くぼみ等の変状として現れる箇所の軟弱層厚は概ね深度5mまでであり、道路にひび割れ等が生じていない場所でも、簡易動的コーン貫入試験結果から、浅くても深度2m程度まで埋土層が分布するものと推定できた。埋土層の層厚は相対的に対象地西側及び南東側で厚く、層厚が厚い部分に道路の変状が見られた。
