# 軟弱粘性土上におけるスパット台船の設置事例

中央開発株式会社 川渕 達也

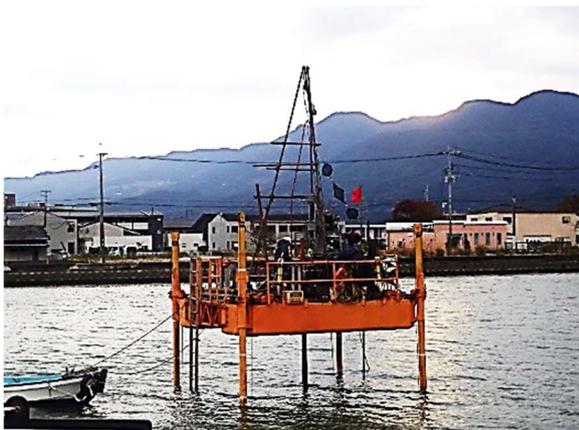
河川内の調査箇所は全6箇所あり、右岸側、中央部、左岸側にて各2箇所ボーリングを実施した。調査地点が多く、機動性を重視するために、今回の調査では、スパット台船を選定した（写真-1）。スパット台船は5m×5mの寸法であり、脚長は8m、総重量は6t程度であった。フロート部の昇降はチルホール式であり、底版は60cm×60cmのものを用いた。

写真-1 使用したスパット台船

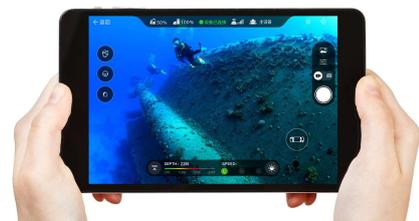
図-3 ROV の一例とその操作イメージ<sup>1)</sup>

が有効であると考えられる。近年では、水中ドローンの技術が発達し、スマートフォンによる操作が可能で、水中の映像が高画質でリアルタイムに確認でき、実用性が高い機種が販売されている。販売されている ROV の一例と操作イメージを、図-3に示す。本機は、リアルタイムでカメラからの映像を確認ことができ、内蔵しているライトで底部の状況が明確に判断できる。また、水深を検知することができるため、事前に明確な水深、傾斜などを把握することができる。GPS を搭載していないので、本機単独で底部の状況確認をすることは不可能であるが、予め調査地点に設標した箇所を確認したり、調査地点まで船外機船を用いて移動し、そこから底部の確認を行うことは可能であると考えられる。
