老朽化した吹付モルタル法面の調査事例

株式会社東建ジオテック ○愛甲健太, 堀田政則

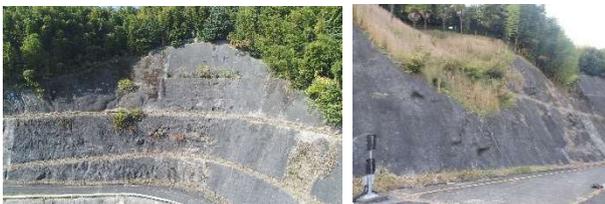
写真-1 調査対象法面

調査地は、山口県内にある浄水場の配水池取付道に面した切土法面である。当該法面には広範囲にモルタル吹付工が施工されており、老朽化に伴う法面表層の不安定化が懸念されていた。そこで今回、吹付モルタル法面の健全度を評価するために各種調査を実施した。
