応用地質株式会社 ○牧 恭子, 大藪 剛士, 目吉 智

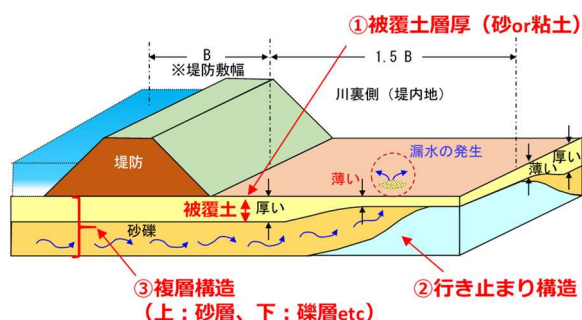
図-1 パイピングが発生しやすい地盤構造

①被覆土層厚：パイピングは、被覆土層厚が相対的に薄くなる箇所が生じやすく、被覆土層厚が 3m 未満の場合は、発生危険性が高い。②行き止まり構造：川表側から透水層を通して供給された水が、川裏側に分布する粘性土などによって行き場をなくす地盤構造を指し、裏法尻から堤防敷幅の 1.5 倍の範囲内に行き止まり構造がある場合はパイピングの危険性が高くなる。③複層構造：基礎地盤が透水性の異なる複層からなり、かつ上層に対し下層の透水性が高い場合（上層が砂層で下層が砂礫層等の場合）にパイピングが生じやすい。

以上より、堤内地の表層 4m 以浅の地盤構造を詳細に把握することが重要である。図-1 に、パイピングの発生しやすい地盤構造を示す。
